# Tilstandsrapport

Boligbygg med flere boenheter

Skoglien 9 , 5056 BERGEN

Rapportdato: 20.05.2026

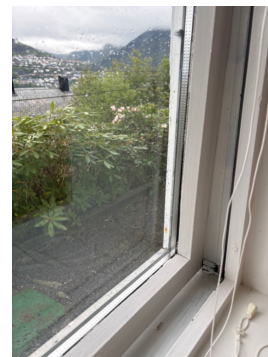
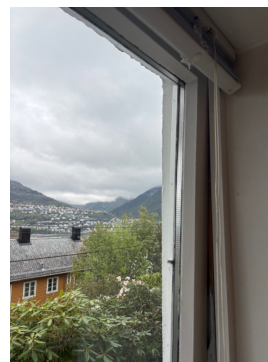
### TG 2 Vinduer

- Karmene i vinduer er slitte og det er sprekker i treverket.
- Det er avvik:

Noe slitasje i overganger registrert  
Mer enn halvparten av forventet brukstid er oppbrukt.

- Det må påregnes noe vedlikehold og at enkelte vinduer må skiftes ut.

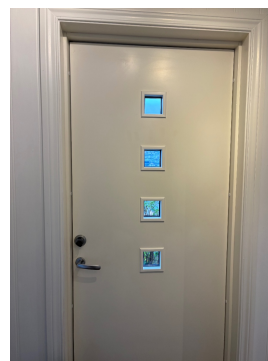
### TG 2 Dører

Noe slitasje i overflate og i overganger registrert

Fungerer med dette avvik

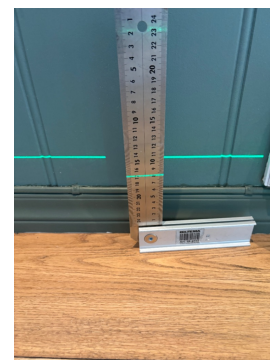
## TG 2 Etasjeskille/gulv mot grunn

Resultatet tilfredsstillende ikke dagens krav til avvik.

- Målt høydeforskjell på mellom 10 - 20 mm innenfor en lengde på 2 meter. Tilstandsgrad 2 gis med bakgrunn i standardens krav til godkjente måleavvik.

Fungerer med dette avvik, ved oppgradering anbefales avretting

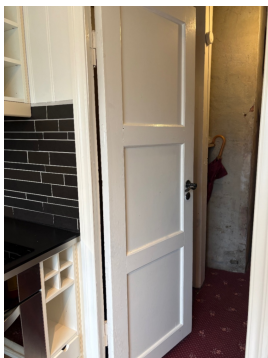
## ! TG 2 Innvendige dører

Noe lokal slitasje på enkelte innvendige dører

Dører fungerer med dette avvik

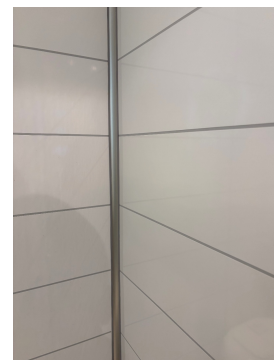
## ! TG 2 Overflater vegger og himling

Noe slitasje i overganger til gulv registrert

Fungerer med dette avvik, vedlikehold må påregnes

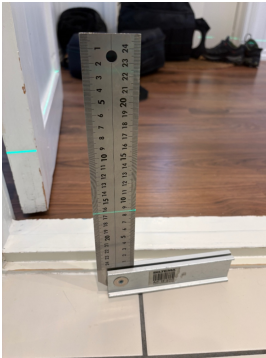
## ! TG 2 Overflater Gulv

- Det er påvist at høydeforskjell fra topp slukrist til gulv/synlig topp membran ved dørterskel er mindre enn 25 mm.
- Det er påvist at noen fliser har bom (hulrom under).
- Det er avvik:

Noe slitasje i overganger og manglende finish på oppgraderte fuger.

Jevnlig tilsyn anbefales, oppgradering må påregnes på sikt.

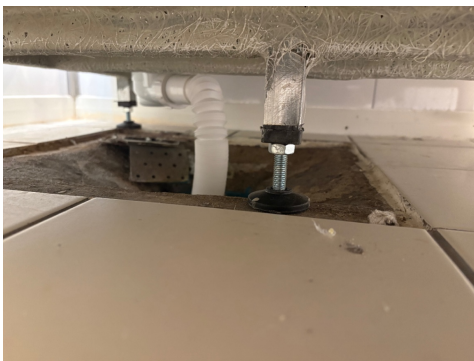
### ⚠ TG 2 Sluk, membran og tettesjikt

- Membran kan ikke konstateres (ikke synlig og det foreligger heller ikke dokumentasjon).
- Mer enn halvparten av forventet brukstid er passert på slukløsningen.
- Sluk har begrenset mulighet for inspeksjon og rengjøring.

- Sluket må sjekkes og rengjøres jevnlig.

Jevnlig tilsyn anbefales, tiltak kan ikke utelukkes.

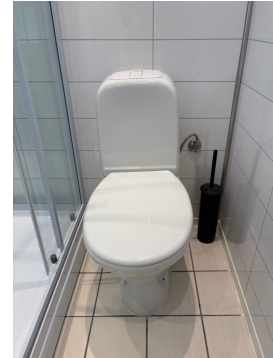
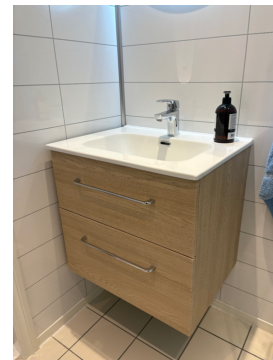
### ⚠ TG 2 Sanitærutstyr og innredning

Noe lokal slitasje på toalett og i overgang til gulv.

Fungerer med dette avvik

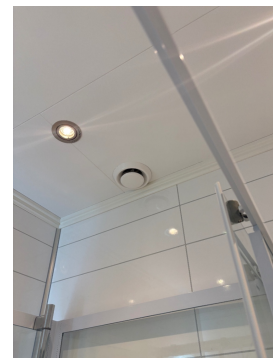
### ⚠ TG 2 Ventilasjon

- Rommet har kun naturlig ventilasjon.
- Våtrommet mangler tilluftsventilering, f.eks. spalte/ventil ved dør.

- Det bør etableres tilluft til våtrommet.

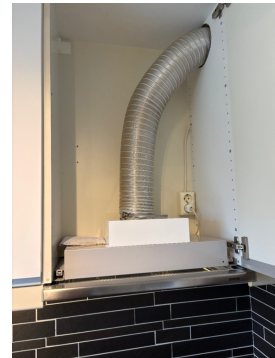
#### ! TG 2 Avtrekk

Mer enn halvparten av forventet brukstid på ventilator er passert

Fungerer med dette avvik, oppgradering må påregnes på sikt
