Tilstandsrapport

📍 Søndre Skogveien 42 , 5055 BERGEN

gnr. 159, bnr. 780

Oppdragsnr.: 12299-2758

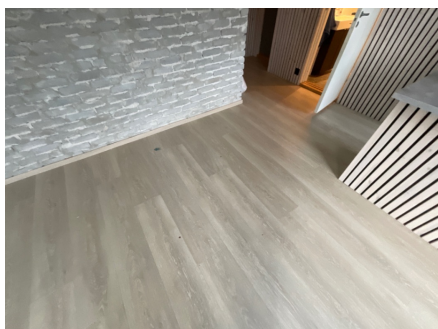
Vurdering av avvik:

- Målt høydeforskjell på over 30 mm gjennom hele rommet. Tilstandsgrad 3 gis med bakgrunn i standardens krav til godkjente måleavvik.

- For å få tilstandsgrad 0 eller 1 må høydeforskjeller rettes opp. Det vil imidlertid sjelden være økonomisk rasjonelt som et enkeltstående tiltak i en bolig som dette. Dersom boligen en gang skal renoveres, kan man vurdere slike tiltak.

Kostnadsestimat: 10 000 - 50 000

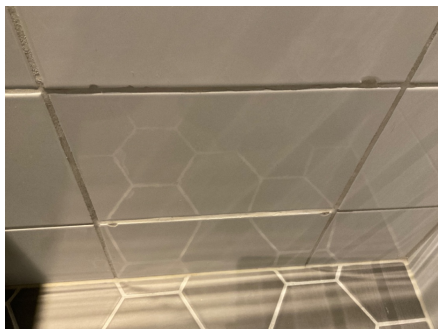
2.ETASJE > BAD

Vurdering av avvik:

- Det er avvik:

Lokal skade på flis

- Tiltak:

Lokale tiltak kan vurderes

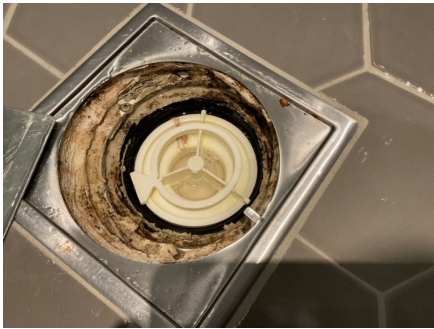
2.ETASJE > BAD

Vurdering av avvik:

- Det er avvik:

Da membran er ført over klemring, vil dette medføre en begrenset kontroll av utførelsen i sluk. Våtrommet har vært i daglig bruk, uten at det er opplyst om svikt eller avvik.

- Tiltak:

Innhent dokumentasjon på utførelse av tettsjikt samt produkter benyttet på våtrommet

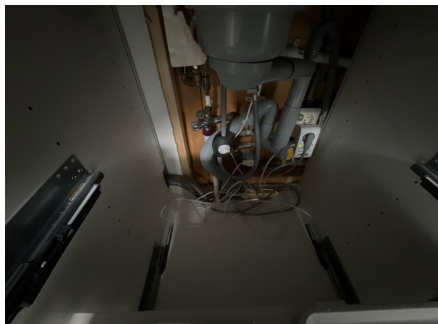
KJØKKEN

Ved kontroll med fuktindikator ble det ikke registrert fukt i kjøkkenbenk eller gulv på befaringsdagen.

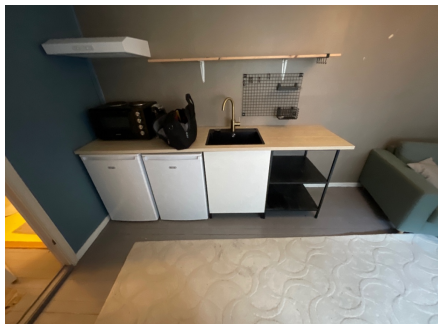
LOFT > STUE/KJØKKEN

Vurdering av avvik:

- Det er avvik:

Tiltak må gjennomføres

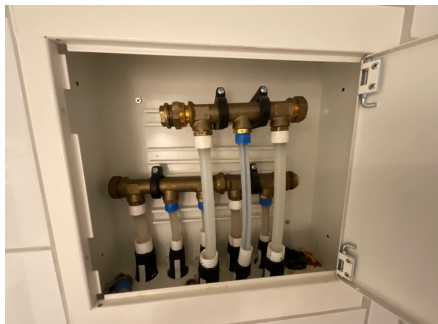
Vannrør i rør i rør med fordelerskap montert på badet.
Stoppekran i kjøkkenbenk.
Fukt sensor med magnetventil montert på tilførsel

Vurdering av avvik:

- Rørkurser på rør-i-rør system bør merkes.

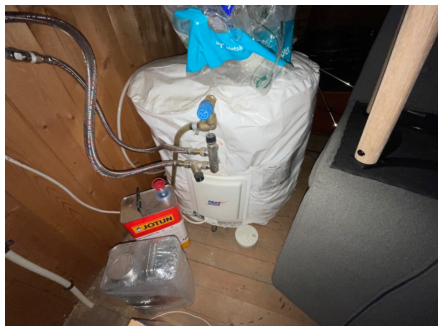
Vurdering av avvik:

Konsekvens/tiltak

- Det bør etableres tilfredsstillende avrenning eller lekkasjesikring ved varmtvannstank.

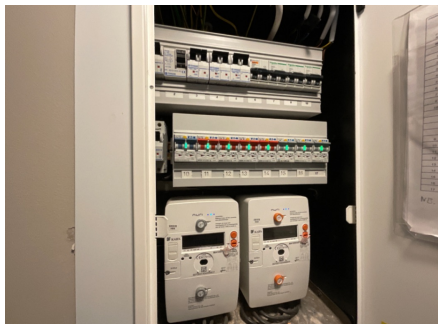
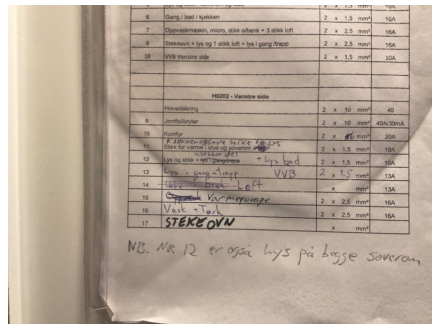
TG 2 Elektrisk anlegg

Ja Vurdering av el.anlegg er basert på en standard sjekklister og visuell befaring. Takstmannen har ikke fagkompetanse på område og tilstandsgrader settes ut fra standard (NS 3600). Store deler av anlegget er skjult. Det tas spesifikt forbehold om at det kan forekomme større avvik på EL anlegget og dermed påløpe kostnader for utbedringer. Dette grunnet takstmannens manglede kompetanse vedrørende kontroll av EL anlegg. Det er kun fagfolk med spesialkompetanse som kan gjennomføre kontroll av EL anlegg. Selv ikke en vanlig elektriker kan utføre en EL kontroll.

For å få en nøyaktig tilstand på EI anlegget må det gjennomføres en NEK 405 - 2-3 tilstandskontroll av el.anlegg av autorisert elektrikerfirma.
