# Tilstandsrapport

Øvrabøvegen 42, 4260 TORVASTAD

# gnr. 145, bnr. 71

Oppdragsnr.: 20763-3142

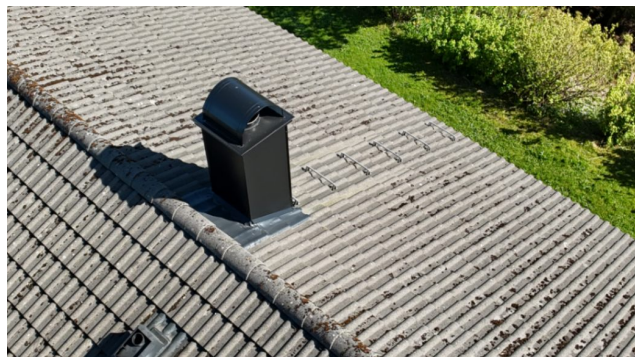
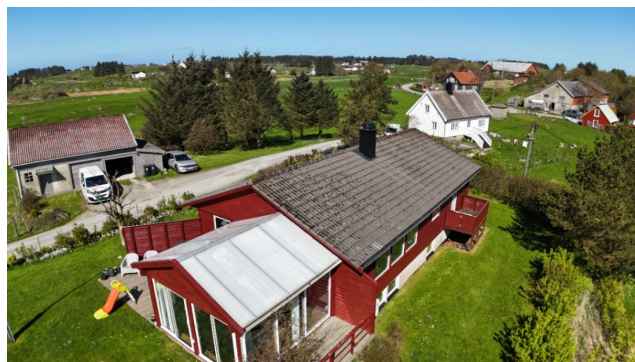
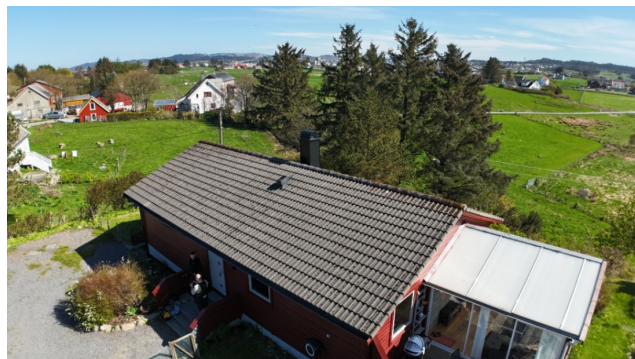
### TG 2 Takteking

Taket er teknet med takstein av betong.

Tekkingen er besiktet fra bakkeplan og ved lett bruk av drone uten å påvise vesentlige feil som manglende tekking eller større skader. Det foreligger ingen dokumentasjon av tekking og det er således ikke utført noen nærmere vurdering om taket har tilstrekkelig helning etc.

- Mer enn halvparten av forventet brukstid er passert på taktekingen.
- Mer enn halvparten av forventet brukstid er passert på undertak.

- Overvåk tilstanden jevnlig. For å få tilstandsgrad 0 eller 1 må tekkingen skiftes ut, men tidspunktet for når dette er nødvendig er vanskelig å si noe om.

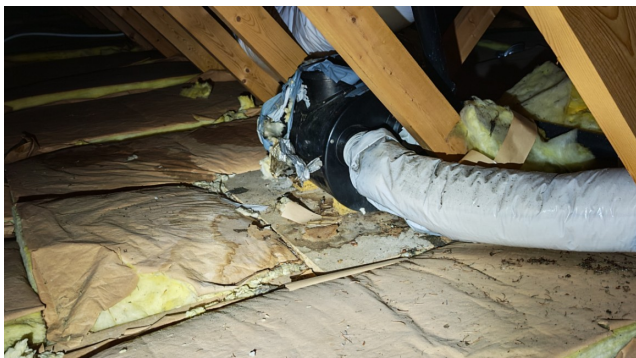
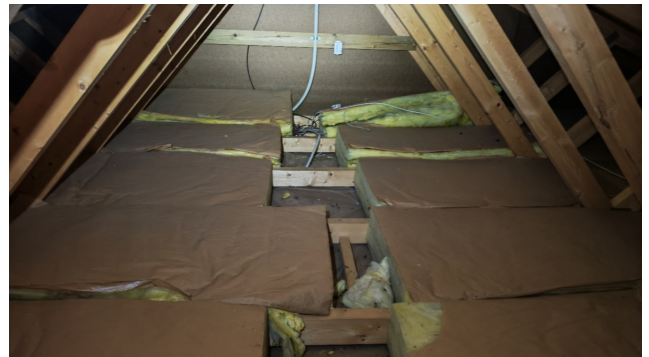
- Det er begrenset/dårlig ventilering av takkonstruksjonen.

Det observeres noen fuktskjolder avtrekksvifte villavent.

Stedvis noe manglende isolasjon

- Lokal utbedring bør utføres.

Det må gjøres nærmere undersøkelser rundt fuktskjolder ved avtrekksvifte. Denne er ikke tilgjengelig for nærmere undersøkelser på befaring.

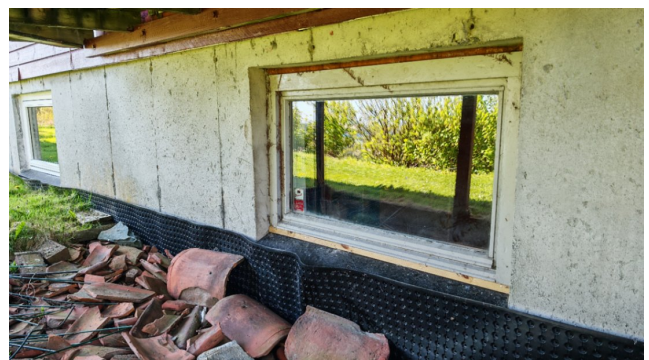
- Det er påvist avvik rundt innsettsdetaljer.
- Karmene i vinduer er slitte og det er sprekker i trevirket.

Synlig byggskum på ett kjellervindu.

- Det må foretas lokal utbedring.

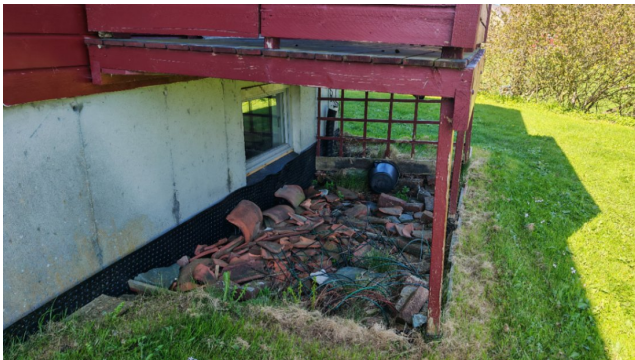
Spesielt terrasse soverom harskeivheter.

Skeivheter i terrasse.

- Andre tiltak:
- Beslag må skiftes ut/monteres.

Spesielt skeivheter terrasse soverom bør undersøkes nærmere. Ukjent bæreevne.

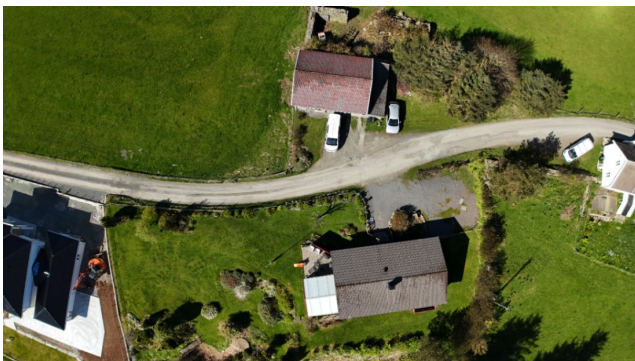
Det observeres at garasjen har tekking med eternitt e.l. som kan inneholde asbest som kan være helsefarlig.

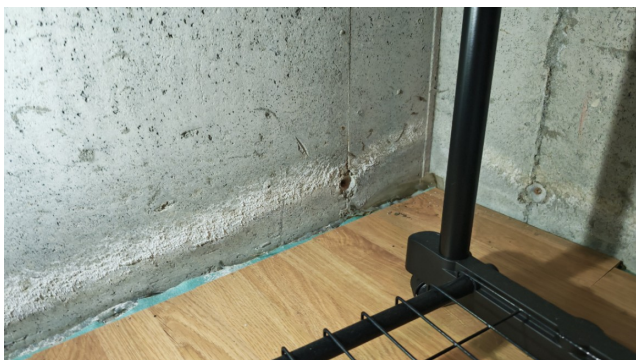
- Det er påvist indikasjoner på noe fuktgjennomtrenging inn i kjellermur.

Eler viser noe mindre saltutslag på åpen betongvegg, samt viser noe tidligere kondens fukt bak seng på et soverom.

- Det påviste fuktnivå gir grunn til å overvåke konstruksjonen jevnlig for å se utvikling over tid, og eventuelt foreta tiltak for å unngå fuktskader.

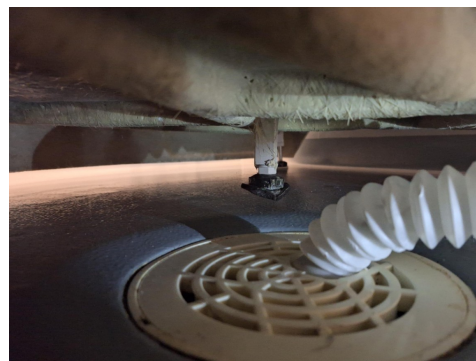
Sluk er meget begrenset tilgjengelig for kontroll og evt. rengjøring.

- Tilgang til sluk må bedres både for inspeksjon og rengjøring.

Her bør det gjøres tiltak om sluk må ofte rengjøres.
