# Tilstandsrapport

Boligbygg med flere boenheter

Dælenenggata 40 F, 0567 OSLO

Befaringsdato: 17.03.2026

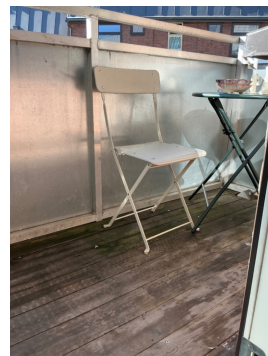
### ! TG 2 Balkonger, terrasser og rom under balkonger

- Det er værslitt/oppsprukket trevirke/trepaneler.

- Det må foretas tiltak for å lukke avviket.

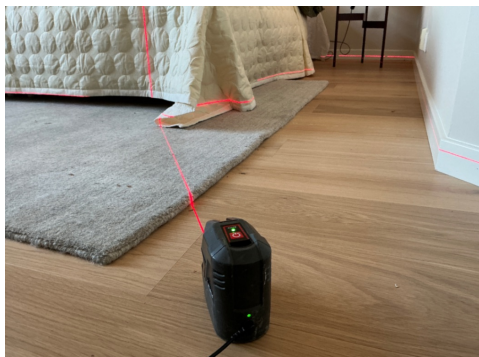
- Det er målt høydeforskjell på mellom 15-30 mm gjennom hele rommet. Tilstandsgrad 2 gis med bakgrunn i standardens krav til godkjente måleavvik.

Nivellering soverom, avvik ca. 15-30 mm

- For å få tilstandsgrad 0 eller 1 må høydeforskjeller rettes opp. Ytterligere undersøkelser må foretas for å få kartlagt omfanget for utbedring.

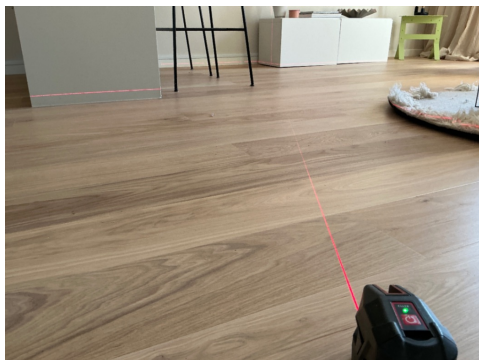
Nivellering stue/kjøkken, avvik ca. 15-30 mm

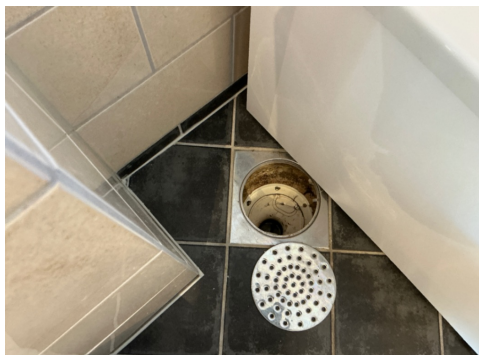
- Det er ikke påvist tilfredsstillende løsning for å synliggjøre lekkasje fra innebygget sistene.

- Det må gjennomføres ytterligere undersøkelser.
- Det må gjøres tiltak for å lukke avviket.
- Uten dreneringsløsning/lekkasjesikring kan lekkasjer pågå over lang tid uten å bli oppdaget. Dette kan føre til omfattende fuktskader i omkringliggende byggematerialer.

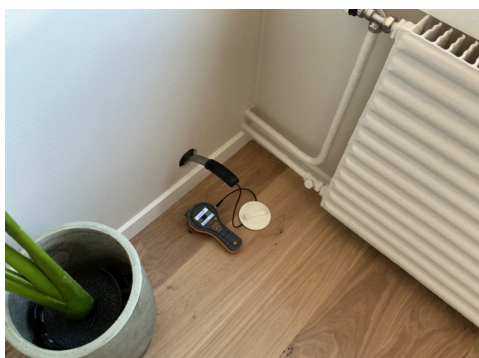
Hulltaking er foretatt uten å påvise unormale forhold. Hulltaking er foretatt i soverom.

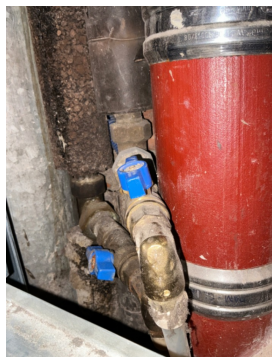
- Det er påvist at eventuelt lekkasjevann fra rør i rør system ikke ledes til sluk eller annen kompensere løsning.

- Det bør foretas tiltak på anlegget som sikrer bedre løsning på eventuelt lekkasjevann fra rør i rør system.
