# Tilstandsrapport

Boligbygg med flere boenheter

Jadarvegen 28A , 4365 NÆRBØ

Befaringsdato: 04.03.2026

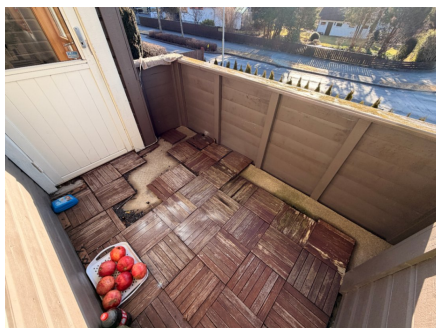
- Det er avvik:

Det registreres overflateslitasje på trefliser på terrasse, samt enkelte ødelagte og manglende fliser.

Det er registrert begroing/grønske på gulv og rekkverk.

Slitasje og skader kan over tid føre til videre nedbrytning av materialene. Utskiftning av skadde eller manglende fliser kan gjøres ved behov.

Det anbefales rengjøring og vedlikehold av grønnske for å unngå skader i treverk.

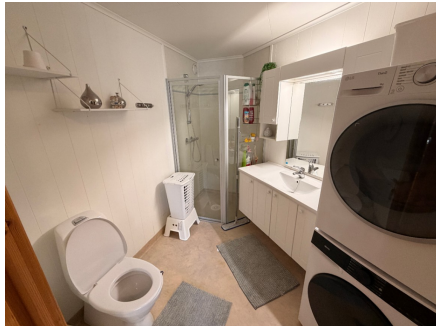
Aktuell byggeforskrift er tekniske forskrifter i perioden 1997-2010.

Normal tid før utskifting av våtrom, vinylbelegg er 10 - 30 år.

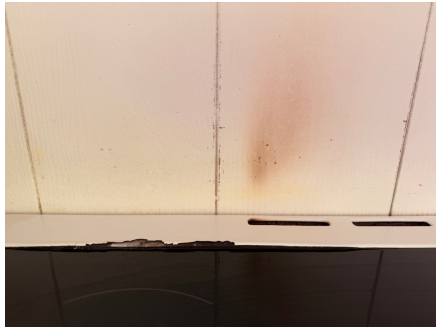
- Det registreres svelling og oppsvulming på undersiden av benkeplaten over oppvaskmaskinen. Skaden er typisk for fukt og vanndamp som slipper ut når maskinen åpnes etter bruk.
- Det registreres manglende fuge mellom vegg og benkeplate ved vask.
- Det er videre observert knekt håndtak på skuffefront.
- Det er registrert svimerker/misfarging i vegg bak komfyr.

- Tiltak:
  - Anbefaler forsegling/impregnering for å hindre videre fuktskader rundt oppvaskmaskin.
  - Det anbefales å fuge mellom vegg og benkeplate ved vask for å hindre vann i å renne bak kjøkken.
  - Knekt håndtak anbefales skiftet. Forholdet har i hovedsak estetisk betydning.
  - Det anbefales montering av mer varmebestandig materiale bak komfyr. Panel bak komfyr har vært utsatt for varmepåvirkning, og svimerker har oppstå ved bruk over tid.

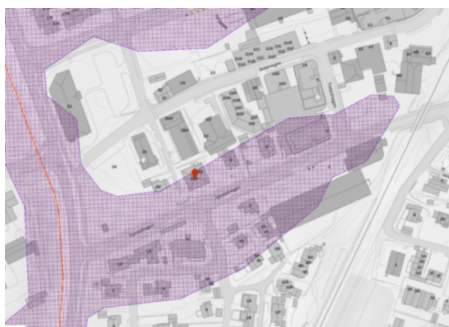
Eiendommen ligger i et flomutsatt område i henhold til kommunedelsplan/NVE. [Gå til side](#)

- Vurder sikring mot flom på eiendommen.

Eventuelle tiltak kan vurderes i regi av sameiet. Det er viktig å sikre at terreng har tilstrekkelig fall bort fra bygningskroppen og at overflatevann ledes kontrollert bort fra bygningen.
