**Tilstandsrapport for fritidsbolig**  
**Ingeniørsvingen 9**  
**2440 Engerdal**

**Boligens tekniske tilstand:**

Dato: 23/05/2025

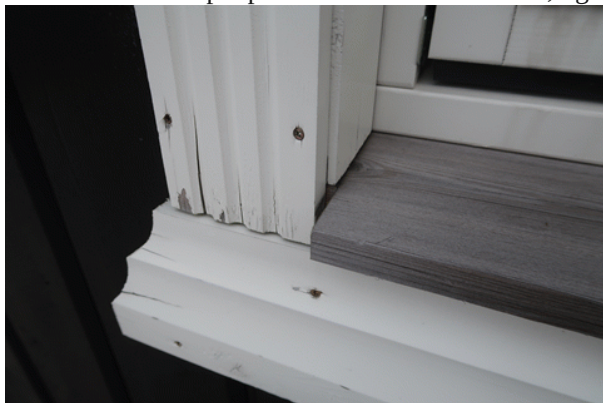
Det er påvist avvik ved beslag, vannbord, omramming, karm eller ytre tetting.

Ved slagregn er det fare for at nedbør kan trenge inn i konstruksjonen, og forårsake fuktskader.

Flere omramminger har sprekkdannelser.

Bilde viser eksempel på utettheter ved vannbrett, og fare for fuktinntrenging i konstruksjonen.

Det anbefales at det monteres beslag under alle vinduer og ytterdører, samt beslag over vinduer på gavlvegger, for å sikre en god tetthet.

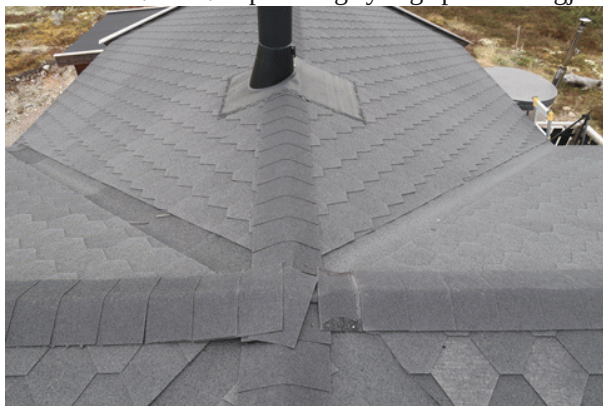
Det ble påvist lokale skader og mangler på taktekkingen som løse møneplater. Løse møneplater må monteres tilbake/utbedres.

Tettemansjett ved gjennomføring av skorstein er montert fast med synlige spikre. Ved synlige spikre er det større fare for inntrenging av fukt. Det anbefales at pipegjennomføring utbedres, eller at det fremlegges dokumentasjon på at valgt løsning er en godkjent løsning.

Bilde viser løse møneplater og synlig spikre ved gjennomføring av skorstein.

| TAKSTMANNENS VURDERING VED TG2: | |
|---|---|
| | Lokale skader/ løse møneplater som må utbedres/ monteres tilbake.<br>Nedløpsrør med frostspreng. |

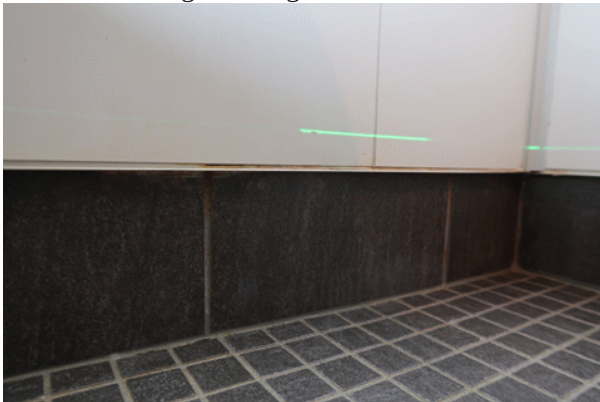
Det er påvist avvik på skjøter og underkant av plater.

Manglende fugemasse/ silikon i underkant av plater medfører at platene kan suge til seg vann, og skader oppstår.

Bilde viser manglende fugemasse/ silikon i underkant av plater.

Fugemasse/ silikon må utbedres for å unngå skader.

| TAKSTMANNENS VURDERING VED TG2: | |
|---|---|
| | Fugemasse/ silikon i underkant av plater er mangelfull, og må utbedres. |

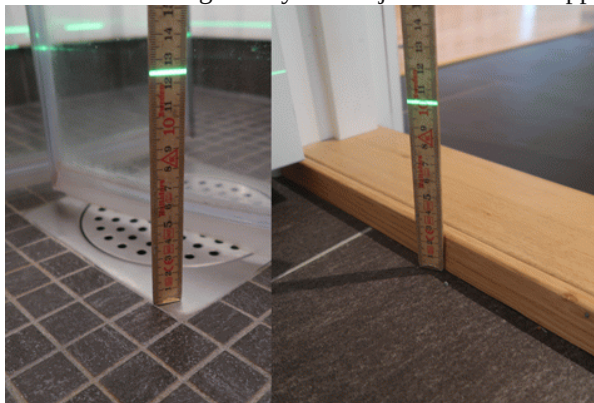
Det ble påvist for liten høydeforskjell fra topp sluk til topp flis ved dørterskel. Målt høydeforskjell på befaringsdagen var 20 mm. Minstekravet er 25 mm fra topp sluk til topp membran ved innerdør. Membran er ikke synlig ved dørterskel. Ukjent løsning. Høydeforskjell skal sikre at en eventuell lekkasje skal føres til sluk, og ikke belaste tilstøtende konstruksjon.

Fallforhold i nedsenket dusjsone er tilfredsstillende. Øvrig våtromsgulv har fall mot sluk, men ikke nok til å tilfredsstille kravet på oppføringstidspunktet. Tilfredsstillende fall på gulv utenfor dusjsone skal sikre at en eventuell lekkasje fra andre installasjoner på våtrommet skal bli ført til sluk. Om våtromsgulv har fall på under 1:100, kan gulvet avgrenses med et vanntett sjikt på 25 mm over gulv, og minst 15 mm over gulv ved dør. Det anbefales at innerdør demonteres og at vanntett sjikt opp på dørterskel etableres.

Bilde viser måling av høydeforskjell fra sluk til topp flis ved innerdør.
