Tilstandsrapport

Boligbygg med flere boenheter

Wergelands vei 23, 3613 KONGSBERG

Rapportdato: 30.08.2024

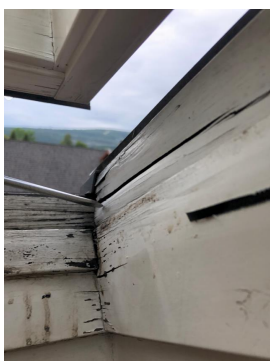
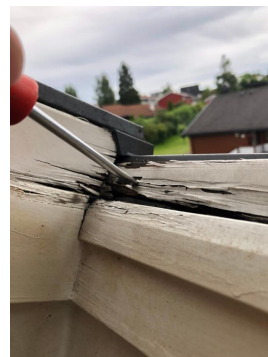
- Det er påvist at enkelte vinduer er vanskelig å åpne/lukke.
- Det er påvist vinduer med fukt/råteskader.

Takvinduene har råteskade.

Bilde av råte i takvindu

Kostnader til utskifting av vindu er ikke medberegnet i kostnadsestimatet.

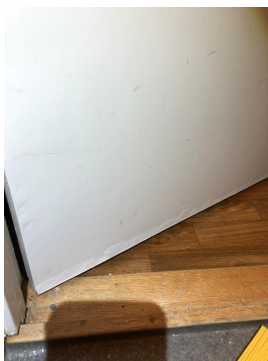
Bilde av dørbblad til badet

Dørblad og foringer til badet bør skiftes.

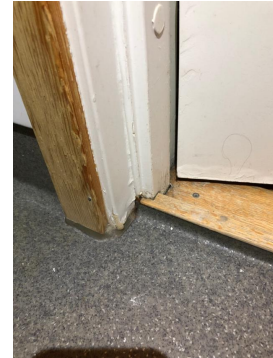
Bilde av foring på døren til badet

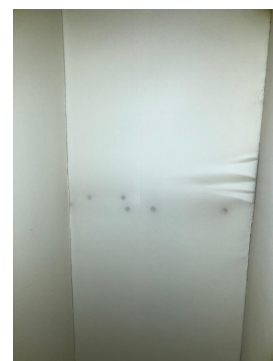
Det er påvist antydning til luftlekkasje i himlingen i klesskapet på soverommet.

Bilde av himling i klesskap.

Det bør gjøres ytterligere undersøkelser for å avdekke årsaken. Forholdet må gjennomgås når sameiet er etablert og vedtekter/vedlikeholdsansvar er avklart.

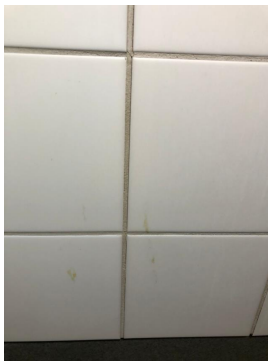
- Det er påvist at flisfuger har riss/sprekker.
- Svertesopp er registrert

- Slike riss/sprekker kan indikere bakenforliggende fuktskader, og konstruksjonen bør observeres jevnlig for å vurdere utvikling.

Bilde av sprekk i flisfuge

Ingen umiddelbar behov for utbedring av riss/krakelering av overflaten.
Sprekk i flisfuge bør utbedres.
Overflater må rengjøres.

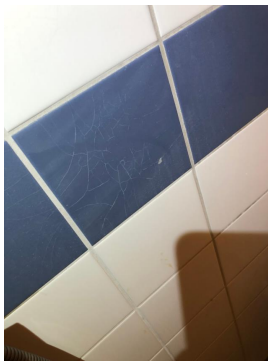
Det er registrert noen riss/krakelering av overflaten på noen fliser.
Det er registrert antydning på svertesopp i himlingen.

Bilde av riss/krakelering

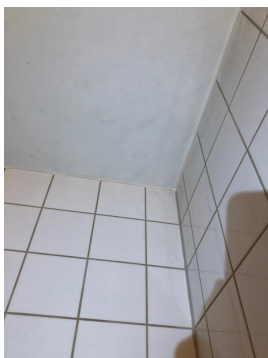
Bilde av himling på badet

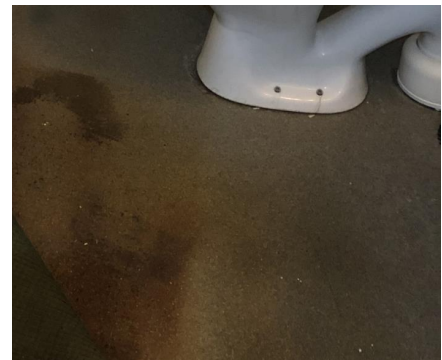
Bilde av gulvbelegg

Det anbefales ytterligere undersøkelse av termostat og varmekabel.
For å lukke avviket må belegget må skiftes
Kostnadsestimat gjelder ytterligere undersøkelse.

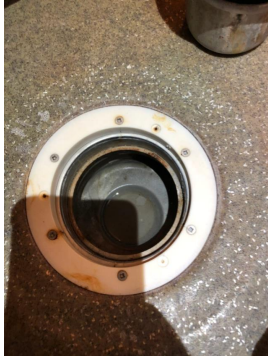
- Det er påvist mangelfull/feil utførelse rundt rørgjennomføringer e.l. som gir fare for fukt i konstruksjonen i våtsone.
- Mer enn halvparten av forventet brukstid er passert på membranløsningen.

Bilde av sluk

Basert på badets alder, og sprekker funnet i flisfuge anbefales montering av tett dusjkabinett for å redusere fuktbelastningen i dusjsone.

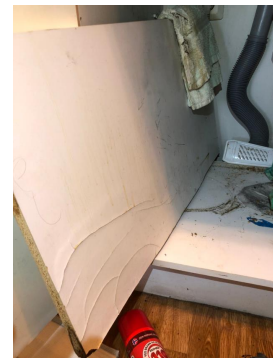
Det er skade/svelling på bunnplaten i underskapet og på skrog.

Bilde av bakplate i underskap

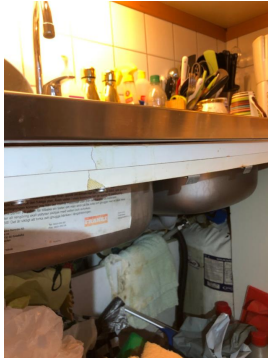
Leietaker opplyser om at det er lekkasje fra avløpet på den ene oppvaskkummen.

Bilde av skade på underskap

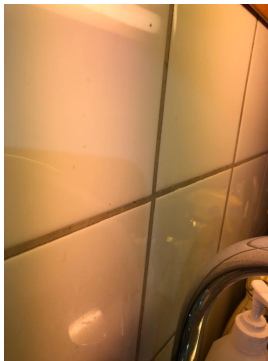
Det er påvist at noen fliser har bom (hulrom under) og noen riss/sprekker i flisfuger.

Bilde av sprekk/riss i flisfuge

Ikke behov for umiddelbar utbedring vedrørende fliser som har bom (hulrom under).

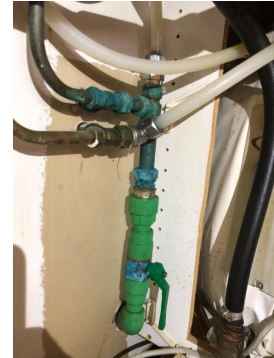
- Det er ikke behov for utbedringstiltak siden anlegget fungerer i dag, men ut ifra alder kan skader plutselig oppstå på eldre anlegg.
- Andre tiltak:

Bilde av irr på vannrør.
