# Tilstandsrapport

📍 Fjellvegen 25 , 5532 HAUGESUND

# gnr. 31, bnr. 148

Rapportdato: 29.01.2026

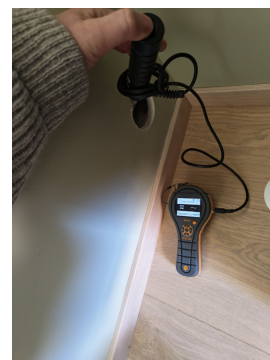
Hulltaking er foretatt uten å påvise unormale forhold.

Hulltaking utført fra hjørne på soverom mot våtsone dusj. Det er tørt.
