Tilstandsrapport

Fritidsbolig

Lauvåsvågen 113 , 4311 HOMMERSÅK

Befaringsdato: 23.03.2026

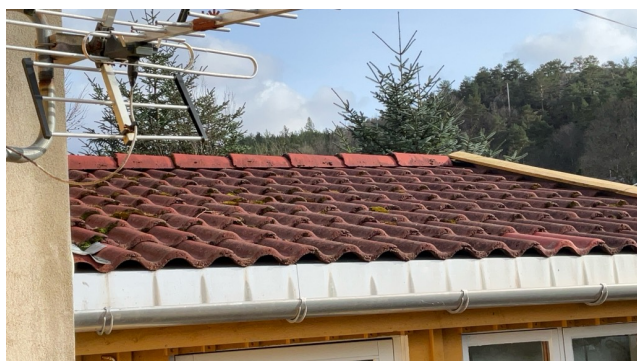
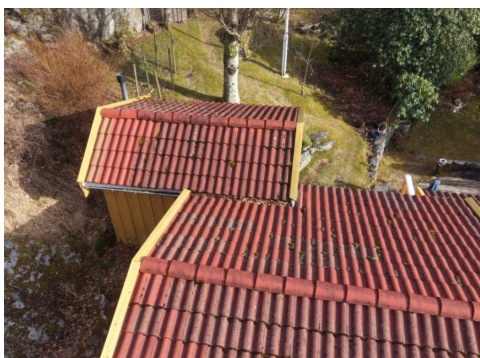
TG 2 Taktekking

Beskrivelse
Taktekkingen er av betongtakstein. Taket er besiktiget fra bakkenivå.

- Taktekkingen har mose og slitasje på grunn av elde.

- Lokal utbedring må utføres.

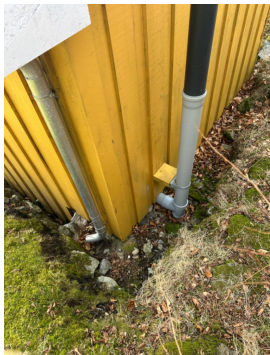
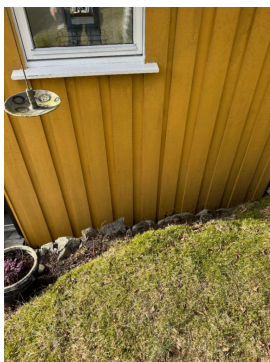
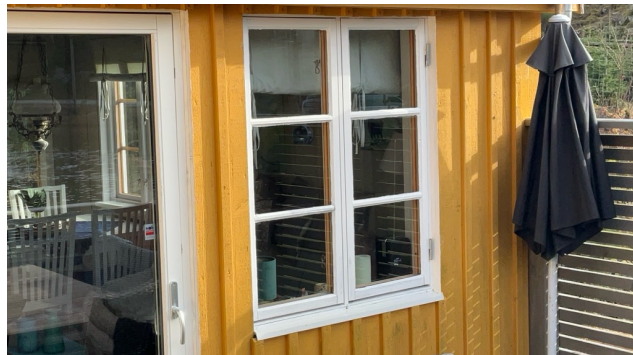
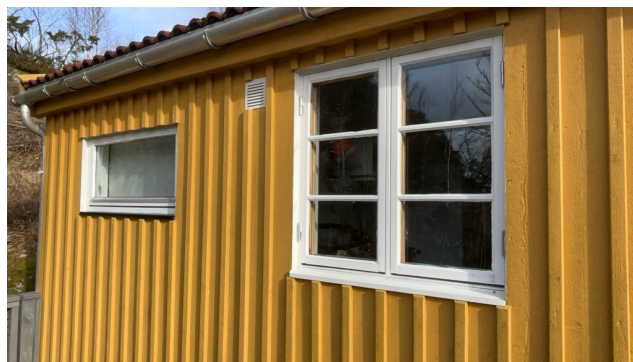
TG 2 Veggkonstruksjon

Veggene har trekonstruksjon av ukjent utførelse. Fasade/kledning har stående bordkledning.

- Det er ingen eller liten lufting i nedre kant av kledning mot grunnmur.
- Bordkledning går stedvis nesten helt ned i terreng.

- Lokal utbedring bør foretas for å øke avstanden mellom terreng og bordkledning.
- Uten tilstrekkelig lufting bak bordkledningen kan fuktighet som trenger inn bak bordene eller gjennom veggen innenfra ikke tørke opp. Dette skaper ideelle forhold for råtesopp og muggvekst.

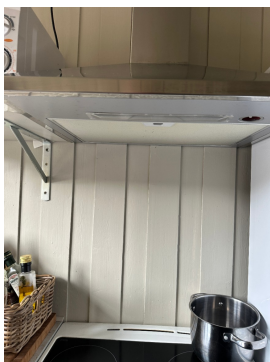
! TG 2 Avtrekk

Det er kjøkkenventilator med kullfilter.

- Det er kun kullfilterventilator på kjøkkenet og heller ikke andre forserte/mekaniske avtrekksløsninger fra kokesonen.

- Om mulig bør det etableres mekanisk/forsert avtrekk ut fra kokesonen.

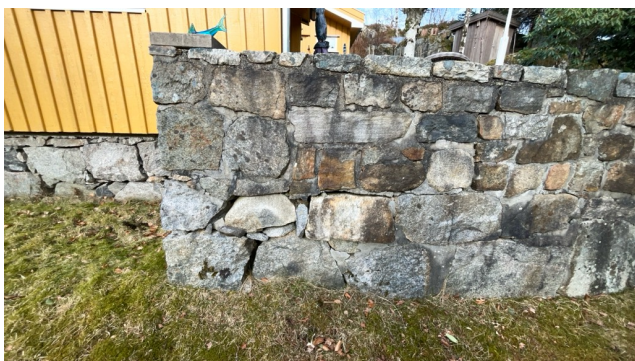
! TG 2 Forstøtningsmurer

Forstøtningsmurer er av naturstein.

- Det er påvist mindre sprekker og/eller skjevheter i muren.

- Lokal utbedring må utføres.

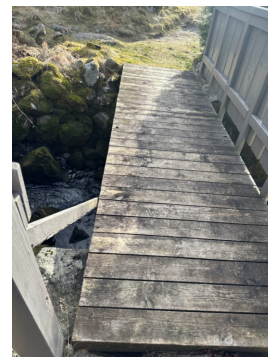
! TG 3 Terrengforhold

Adkomstbro over bekk mangler rekkverk.

Det bør monteres rekkverk på adkomstbroen for å ivareta sikkerheten og redusere risikoen for fallulykker. Manglende rekkverk utgjør en betydelig fare, spesielt for barn og personer med nedsatt bevegelighet.

Kostnadsestimat: Under 20 000
