Tilstandsrapport

Fritidsbolig

Kleivavegen 272, 5706 VOSS

Oppdragsnr.: 20423-1084

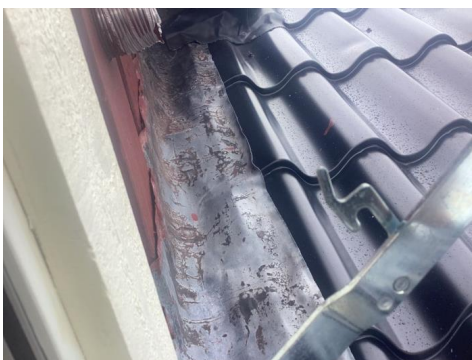
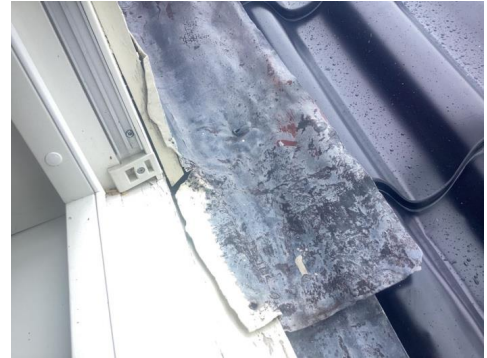
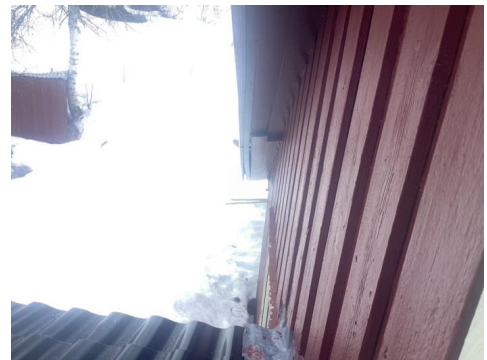
Viser løse vindskier.

- Lokal utbedring må utføres.

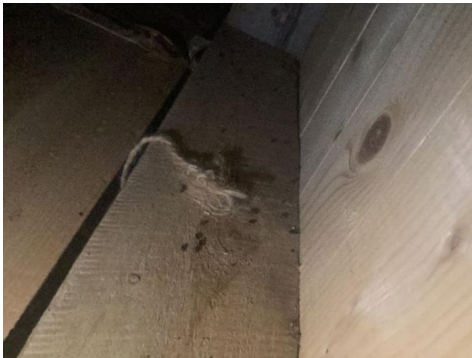
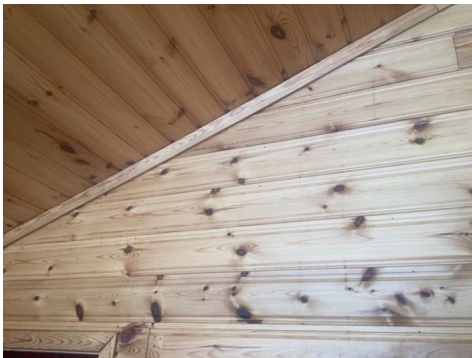
- Det er påvist fuktskjolder/skader i takkonstruksjonen.
- Det er registrert symptom på aktivitet fra skadedyr
- Konstruksjonene har skjevheter.

-Sperrekonstruksjonen er trolig noe underdimensjonert. Det anbefalles å undersøke dette nærmere.

Bilde viser rennemerker på veggene.

- Konstruksjonen må sikres mot fukt og skadedyr.

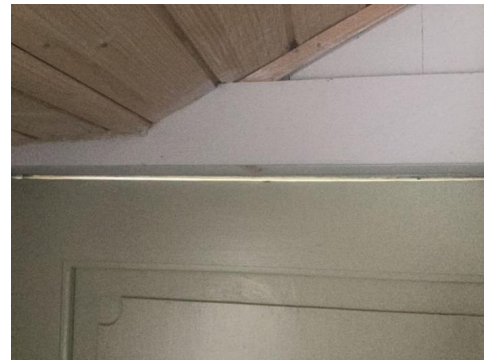
- Det er påvist dører som er vanskelig å åpne eller lukke.
- Det er påvist tegn på innvendig kondensering av enkelte glass.
- Det er påvist utetthet/åpning mellom dørblad og dørkarm. Dvs. at kald trekk kan oppstå.
- Karmene i dører er værslitte utvendig og det er sprekker i trevirket.

- Det bør gjøres tiltak for å bedre ventilering av rommet.
- Dører må justeres.
- Det må påregnes noe vedlikehold og at enkelte dører må skiftes ut.

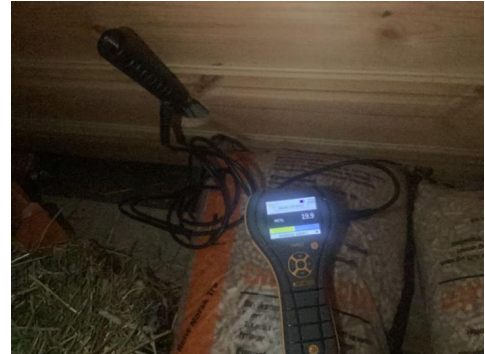
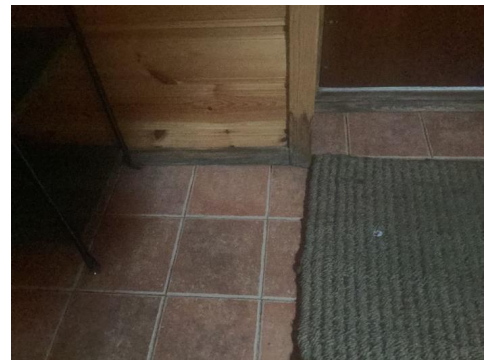
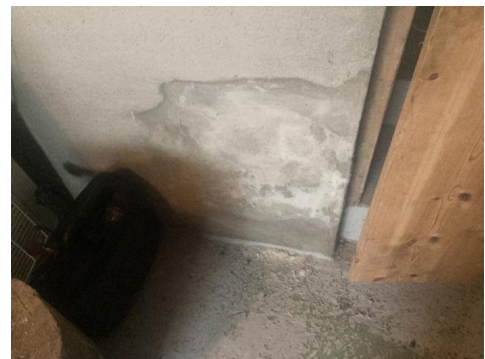
- Det er gjennom hulltaking påvist høyt fuktnivå inne i trekonstruksjonen i hulltakingen, men ikke påvist fuktskader i dette området. Høy luftfuktighet kan over tid føre til muggvekst eller sverting av materialer. Samtidig kan materialer og konstruksjoner bli ødelagt.
- Det er påvist indikasjoner på noe fuktgjennomtrenging i kjellergulv.
- Det er påvist indikasjoner på noe fuktgjennomtrenging inn i kjellermur.

- Det påviste fuktnivå gir grunn til å overvåke konstruksjonen jevnlig for å se utvikling over tid, og eventuelt foreta tiltak for å unngå fuktskader.
