# Tilstandsrapport

Fritidsbolig

Kleivavegen 272, 5706 VOSS

Befaringsdato: 05.04.2024

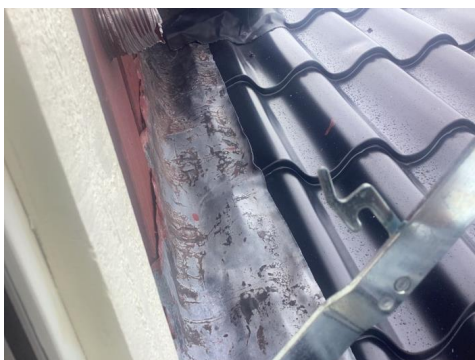
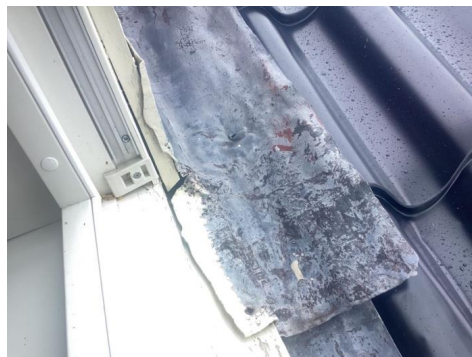
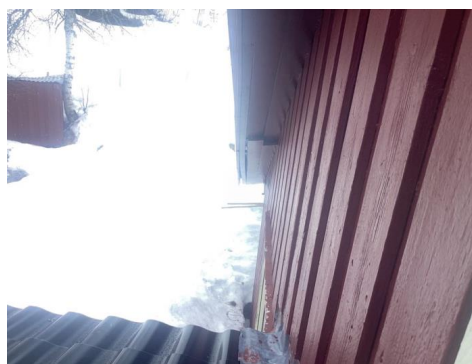
Viser løse vindskier.

- Lokal utbedring må utføres.

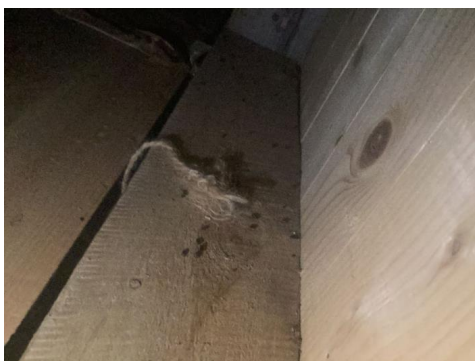
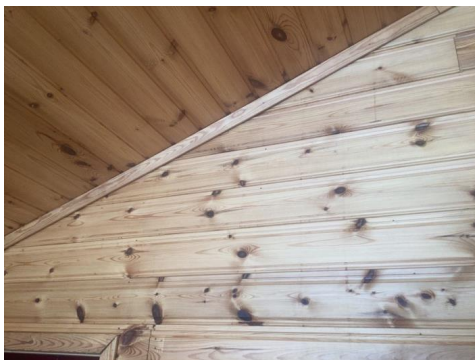
- Det er påvist fuktskjolder/skader i takkonstruksjonen.
- Det er registrert symptom på aktivitet fra skadedyr
- Konstruksjonene har skjevheter.

Bilde viser rennemerker på veggene.

-Sperrekonstruksjonen er trolig noe underdimensjonert. Det anbefalles å undersøke dette nærmere.

- Konstruksjonen må sikres mot fukt og skadedyr.

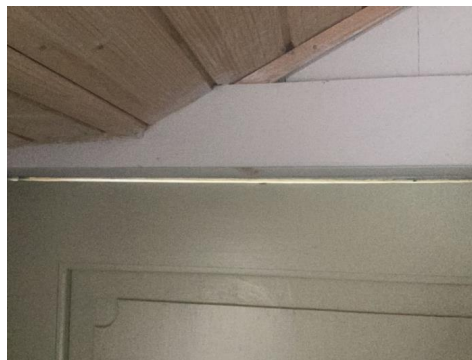
- Det er påvist dører som er vanskelig å åpne eller lukke.
- Det er påvist tegn på innvendig kondensering av enkelte glass.
- Det er påvist utetthet/åpning mellom dørblad og dørkarm. Dvs. at kald trekk kan oppstå.
- Karmene i dører er værslitte utvendig og det er sprekker i trevirket.

- Det bør gjøres tiltak for å bedre ventilering av rommet.
- Dører må justeres.
- Det må påregnes noe vedlikehold og at enkelte dører må skiftes ut.

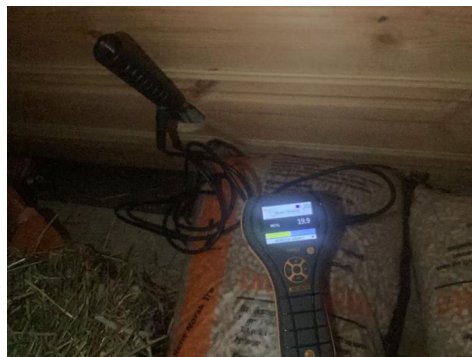
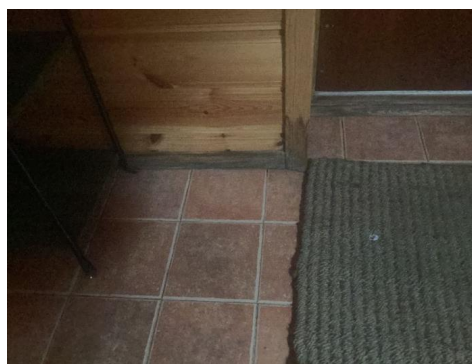
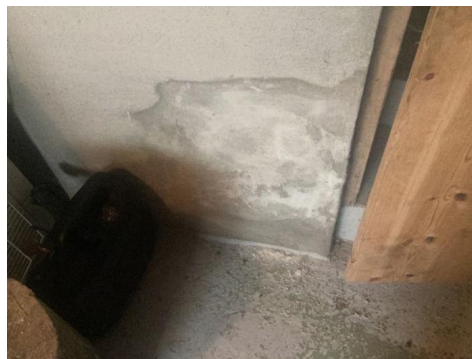
- Det er gjennom hulltaking påvist høyt fuktnivå inne i trekonstruksjonen i hulltakingen, men ikke påvist fuktskader i dette området. Høy luftfuktighet kan over tid føre til muggvekst eller sverting av materialer. Samtidig kan materialer og konstruksjoner bli ødelagt.
- Det er påvist indikasjoner på noe fuktgjennomtrenging i kjellergulv.
- Det er påvist indikasjoner på noe fuktgjennomtrenging inn i kjellermur.

- Det påviste fuktnivå gir grunn til å overvåke konstruksjonen jevnlig for å se utvikling over tid, og eventuelt foreta tiltak for å unngå fuktskader.
