# Tilstandsrapport

- Fritidsbolig
- Kleivavegen 272, 5706 VOSS
- VOSS kommune
- gnr. 150, bnr. 93

Befaringsdato: 05.04.2024 Rapportdato: 18.07.2024 Oppdragsnr.: 20423-1084 Referansenummer: EY6297

Autorisert foretak: Bjørsvik Takst & Eiendom AS

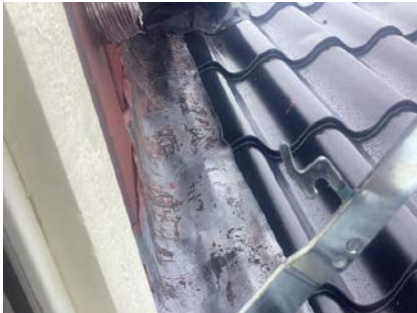
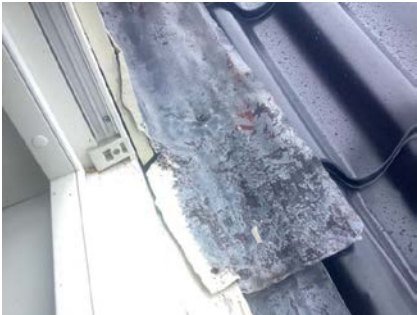
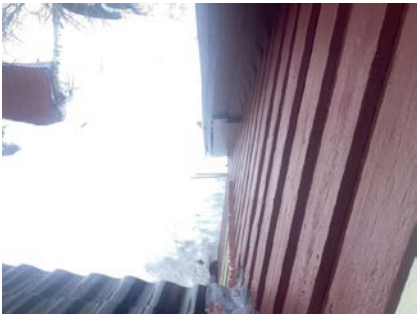
- Vurdering av avvik:
- Det er påvist bulker i enkelte metallplater på taktecking.
  - Utvendige beslagsløsninger er ikke fagmessig utført.
- Det er påvist ufagmessig utførelse i overgang yttertak og vegg. Her kan det renne vann ned i vegg.
- Det er påvist at vindskiene er løse.

Viser løse vindskier.

- Konsekvens/tiltak
- Lokal utbedring må utføres.

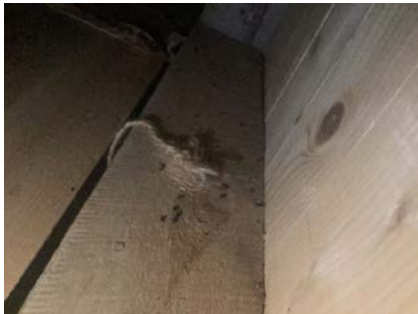
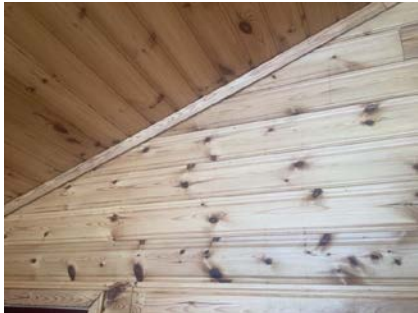
-Sperrekonstruksjonen er trolig noe underdimensjonert. Det anbefalles å undersøke dette nærmere.

Bilde viser rennemerker på veggene.

- Konstruksjonen må sikres mot fukt og skadedyr.

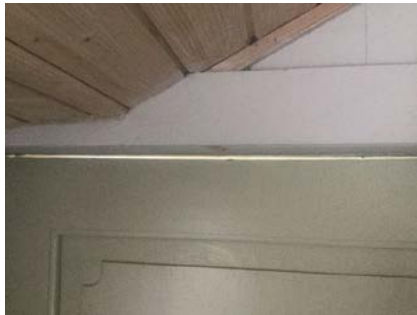
- Vurdering av avvik:
- Det er påvist dører som er vanskelig å åpne eller lukke.
  - Det er påvist tegn på innvendig kondensering av enkelte glass.
  - Det er påvist utetthet/åpning mellom dørblad og dørkarm. Dvs. at kald trekk kan oppstå.
  - Karmene i dører er værslitte utvendig og det er sprekker i trevirket.

- Konsekvens/tiltak
- Det bør gjøres tiltak for å bedre ventilering av rommet.
  - Dører må justeres.
  - Det må påregnes noe vedlikehold og at enkelte dører må skiftes ut.
