# Tilstandsrapport

Fritidsbolig  
Kleivavegen 272, 5706 VOSS  
VOSS kommune  
gnr. 150, bnr. 93

Befaringsdato: 05.04.2024    Rapportdato: 10.10.2024    Oppdragsnr.: 20423-1084    Referansenummer: ER8078  
Autorisert foretak: Bjørsvik Takst & Eiendom AS

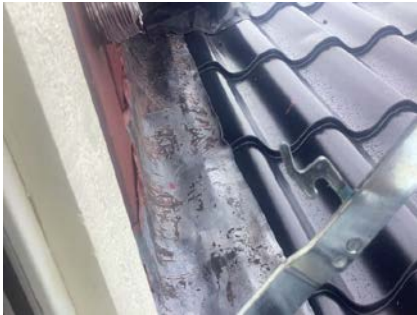
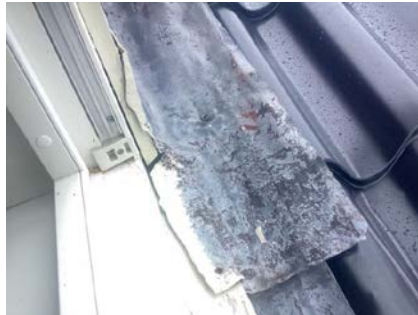
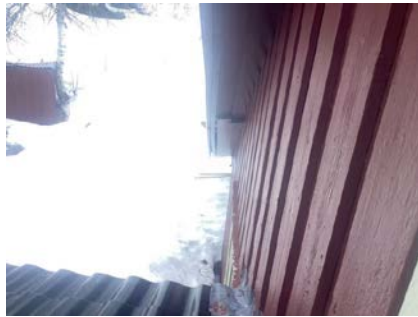
- Vurdering av avvik:**
- Det er påvist bulker i enkelte metallplater på taktekking.
  - Utvendige beslagsløsninger er ikke fagmessig utført.
- Det er påvist ufagmessig utførelse i overgang yttertak og vegg. Her kan det renne vann ned i vegg.
- Det er påvist at vindskiene er løse.

Viser løse vindskier.

- Konsekvens/tiltak**
- Lokal utbedring må utføres.

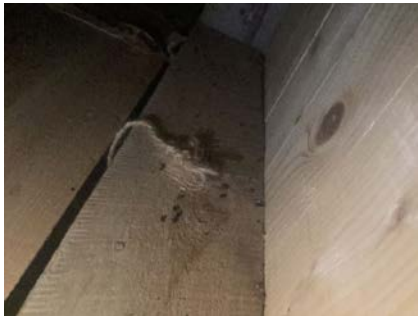
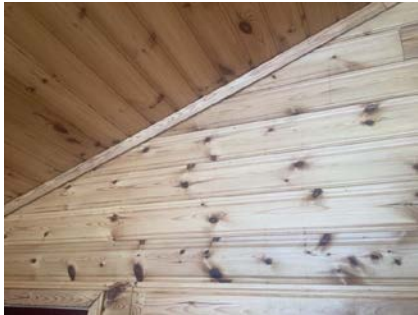
Bilde viser rennemerker på veggene.

-Sperrekonstruksjonen er trolig noe underdimensjonert. Det anbefalles å undersøke dette nærmere.

- Konstruksjonen må sikres mot fukt og skadedyr.

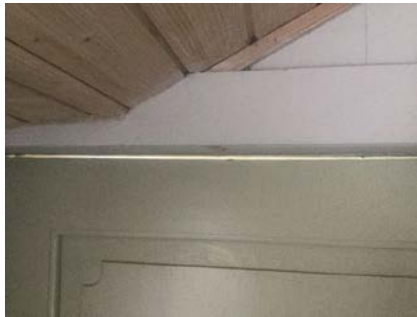
- Vurdering av avvik:**
- Det er påvist dører som er vanskelig å åpne eller lukke.
  - Det er påvist tegn på innvendig kondensering av enkelte glass.
  - Det er påvist utetthet/åpning mellom dørblad og dørkarm. Dvs. at kald trekk kan oppstå.
  - Karmene i dører er værslitte utvendig og det er sprekker i trevirket.

- Konsekvens/tiltak**
- Det bør gjøres tiltak for å bedre ventilering av rommet.
  - Dører må justeres.
  - Det må påregnes noe vedlikehold og at enkelte dører må skiftes ut.

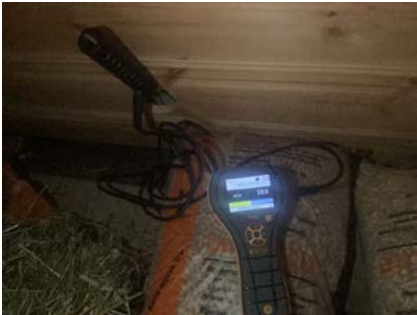
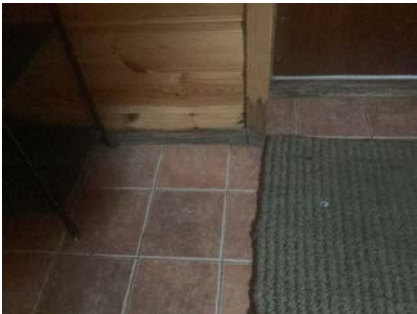
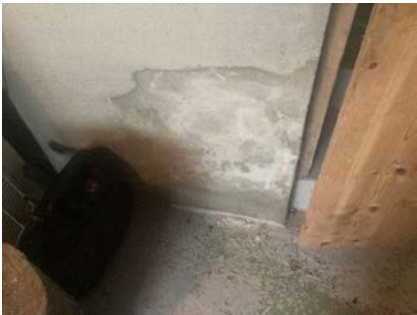
foretatt og det er påvist avvik i konstruksjonen.  
Hulltaking er foretatt ved/ i under trapp. Fuktmåling (vekt%) ble målt til 20. Fuktmåler er justert for nordisk gran.  
Vurdering av avvik:  
Det er gjennom hulltaking påvist høyt fuktnivå inne i trekonstruksjonen i hulltakingen, men ikke påvist fuktskader i dette området. Høy luftfuktighet kan over tid føre til muggvekst eller sverting av materialer. Samtidig kan materialer og konstruksjoner bli ødelagt. Det er påvist indikasjoner på noe fuktgjennomtrengning i kjellergulv. Det er påvist indikasjoner på noe fuktgjennomtrengning inn i kjellermur.  
Konsekvens/tiltak:  
Det er påvist fuktnivå gir grunn til å overvåke konstruksjonen jevnlig for å se utvikling over tid, og eventuelt foreta tiltak for å unngå fuktskader.

- Det påviste fuktnivå gir grunn til å overvåke konstruksjonen jevnlig for å se utvikling over tid, og eventuelt foreta tiltak for å unngå fuktskader.

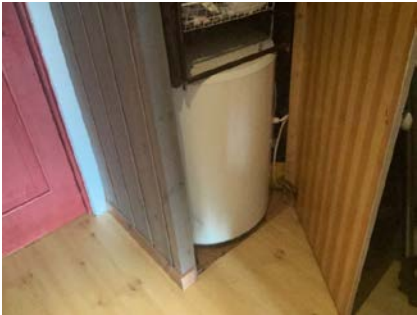
Varmtvannstank.  
Varmtvannstanken er på ca. 120 liter.  
Vurdering av avvik:  
Det er ikke påvist tilfredsstillende avrenning eller annen kompenserende løsning fra varmtvannstank.  
Konsekvens/tiltak:  
Det bør etableres tilfredsstillende avrenning eller lekkasjesikring ved varmtvannsank.

- Det bør etableres tilfredsstillende avrenning eller lekkasjesikring ved varmtvannstank.
