# Tilstandsrapport

Rekkehus

Kvednadalen 40 , 4353 KLEPP STASJON

Befaringsdato: 27.11.2025

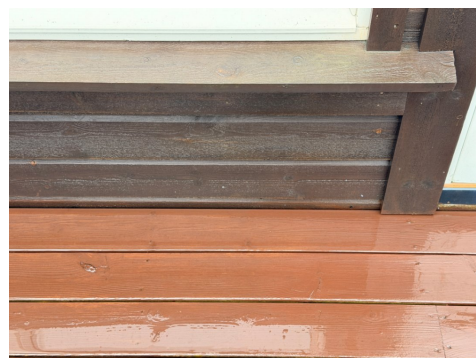
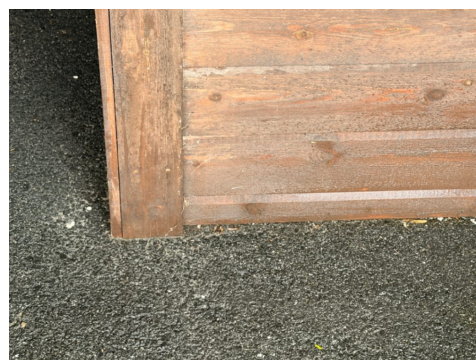
- Det er ingen eller liten lufting i nedre kant av kledning mot grunnmur. Kledningen er ført helt ned mot terreng, samt ned bak terrassebord. Dette øker risikoen for fuktopptrekk i treverket og kan på sikt føre til råteskader dersom forholdet ikke utbedres.

- Det bør foretas tiltak for å bedre lufting av kledningen.
- Uten tilstrekkelig lufting bak bordkledningen kan fuktighet som trenger inn bak bordene eller gjennom veggen innenfra ikke tørke opp. Dette skaper ideelle forhold for råtesopp og muggevekst.

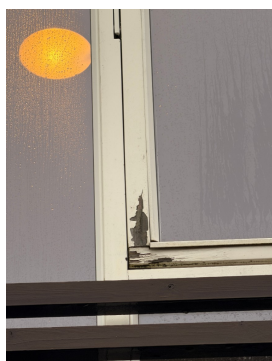
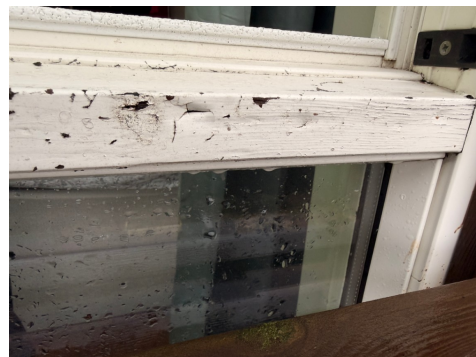
## TG 3 Vinduer

Bygningen har malte trevinduer med 2-lags glass fra byggeår. Normal slitasje i overflater, pakninger og beslag/hengsler.

- Det er påvist vinduer med fukt/råteskader.

Vindu med registrerte råteskader bør skiftes ut for å hindre videre nedbrytning og for å redusere risikoen for følgeskader i omkringliggende konstruksjoner.

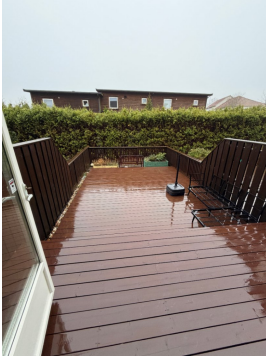
Eier har opplyst at det er en sprekk i betongbalkongen. Sprekddannelser kan forekomme over tid som følge av bevegelser, temperaturpåvirkning eller naturlig aldring i betongkonstruksjoner.

Anbefaler nærmere kontroll. Ved behov kan tetting eller reparasjon av overflaten bidra til å redusere videre oppsprekking og fuktinntrengning.

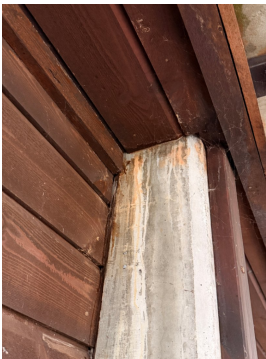
## ! TG 2 Andre utvendige forhold

Registrert lekkasje fra balkong til utside av bod.

Det er registrert tegn til lekkasje fra balkongen med synlige fuktmerker på utsiden av boden.

Forholdet anbefales undersøkt nærmere for å avklare årsak til lekkasjen. Eventuelle nødvendige utbedringer av balkongens tetting bør gjennomføres for å hindre videre fuktpåvirkning.

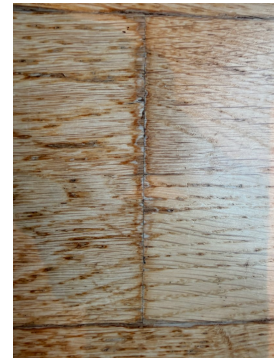
Noe bruksslitasje i overflater, registrert fuktmerker i skjøtene foran terrassedøren.

Følg opp området for eventuell utvikling. Lokal utbedring eller utskifting av berørte parkettbord kan vurderes dersom skadene forverres eller ved behov for estetisk forbedring.

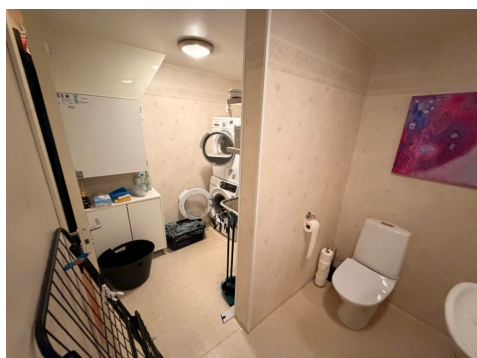
Gulvet har vinylbelegg. Rommet har elektriske varmekabler. Fall mot sluk er målt til 12 mm. Høydeforskjell fra toppen av sluket til toppen av membranen ved dørterskelen er 30 mm. Overflater i normal stand iht. alder.

- Det er påvist at gulvoverflaten har sprekker.
- Det er påvist avvik i fallforhold til sluk i forhold til krav i forskrift på byggetidspunktet.

Det er registrert sprekker i skjøten på gulvbelegg.

- Til tross for avviket i fall/høydeforskjell til sluk, vil gulvet fortsatt kunne lede vann mot sluket, men med redusert effektivitet. Dette kan potensielt øke risikoen for vannansamling i enkelte områder av badet.
- Sprekker i et vinylbelegg kan føre til at vann trekker ned i gulvkonstruksjonen med påfølgende fukt/råteskader.

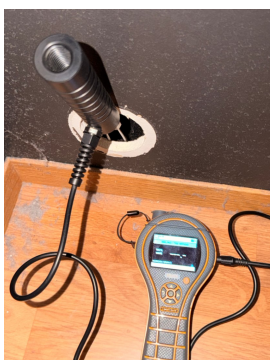
- Det er påvist at overflater har noe skader.

Det registreres mindre svellinger under benkeplate over oppvaskmaskin, noe som er et typisk slitasjetegn ved fuktpåvirkning.

Fuktsvellinger bør forsegles for å hindre videre skadeutvikling.
