# Langdalsvegen 125 7590 TYDAL

## Tilstandsrapport Eierskifte

Boligtype: Fritidsbolig

Byggeår: 1983

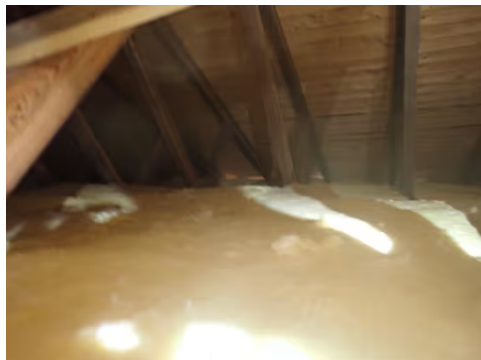
Bilde tatt fra luke i på kaldtloftet.

Eier opplyser at etter han ble gjort oppmerksom på museaktivitet på kaldtloftet ved tilstandsrapport i 2022 er det utført tiltak. Skadedyrsfirma ble kontaktet, kaldtloftet ble da kontrollert og etterisolert med ny isolasjon over den gamle. Det ble i forbindelse med dette etablert musekoster i kledning.

Inspeksjon av kaldloft var fra stige i loftsluke og hele kaldloftet er ikke inspisert.

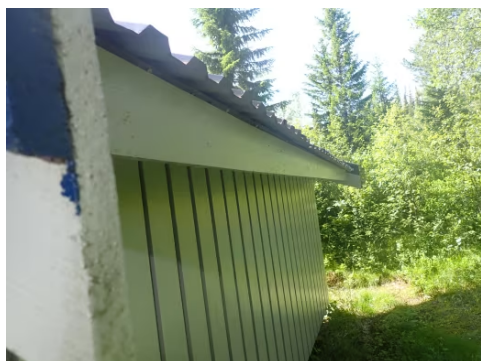
Manglende takrenne/nedløp.

Det mangler takrenner/nedløp på tilbygg med dusjrom. (TG: 2).

Etablere takrenne/nedløp hvor dette mangler.

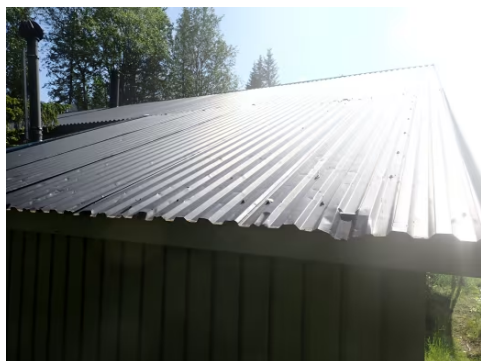
Bulker om mindre skader i taktekking.

| Det registreres enkelte bulker i takplater.<br>Metallplater med underlagspapp og lekter har passert 25 år og tettheten i tiden som kommer er usikker.<br>Ikke behov for tiltak pr.dato da taktekking er uten lekkasjer. | |

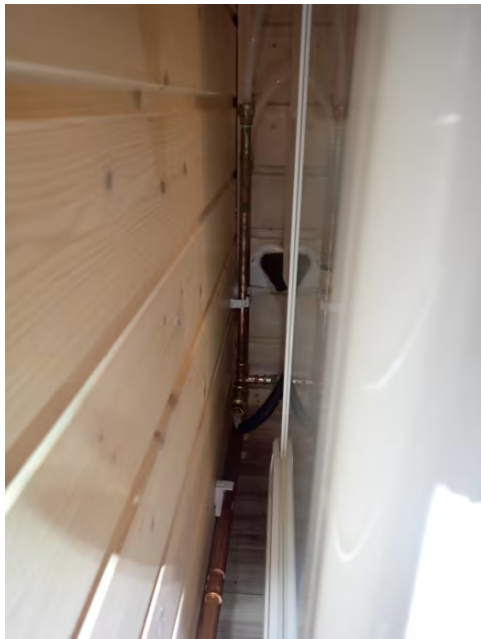
Det er åpen fordeling på rør i rør på dusjrom.

Det er ikke etablert sluk på rommet.

Rør i rør som kommer inn på dusjrom bak dusjkabinett for synliggjøring av eventuelle lekkasjer.

| Da dusjrommet mangler sluk anbefales etablering av Watherguard ved rørfordeling for å sikre avstengning av vann i tilfelle eventuelle lekkasjer. | |

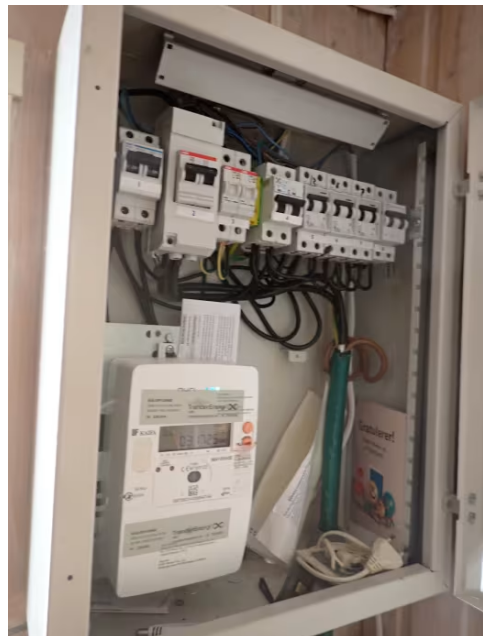
Det foreligger samsvarserklæring på målerbytte, men ikke på øvrige arbeider.

Det opplyses om at installasjon av el-anlegg er utført av eier etter at han søkte til kommunen for godkjenning av dette. Eier er utdannet elektriker.

Det foreligger ikke samsvarserklæring på anlegget.

TG: 2 er satt pga. manglende dokumentasjon/samsvarserklæring.
