# Tilstandsrapport

Enebolig

Blakerveien 722, 1925 BLAKER

Befaringsdato: 03.11.2025

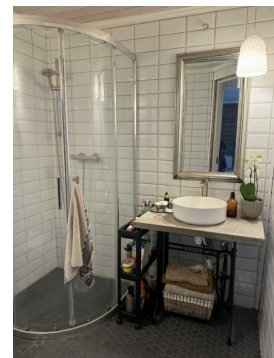
- Det er påvist sprekker i fliser.

- Skadet flis er i et område hvor den kun utgjør et estetisk avvik.

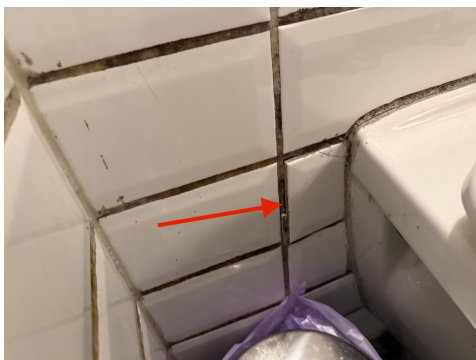
Løs flis ved siden av wc

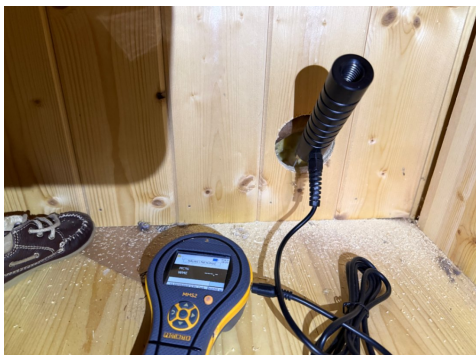
Da rommet er et våtrom/vaskerom så skal det være et tettesjikt/membran på vegger og gulv. Når det ikke er det, blir det automatisk en TG 3 selv om rommet ikke innehar noen indikasjon på andre skader.  
Prisestimatet er hva det kan koste å lage et nytt vaskerom etter dagens krav.

- Våtrommet må totalrenoveres. Alle forhold med tettesjikt, våtsone, sluk m.m. må dokumenteres.
- Våtrommet har behov for omfattende oppgraderinger. For å sikre en løsning som oppfyller gjeldende krav, bør tettesjikt, sluk og røropplegg oppgraderes og dokumenteres.
- Manglende oppgradering av våtrommet medfører høy risiko for at konstruksjonene ikke vil tåle vanlig bruk av vann eller lekkasjer. Selv om det er dusjkabinett, er det fortsatt en betydelig risiko for at våtrommets konstruksjoner ikke tåler lekkasjer. Dette kan føre til fuktskader på tilstøtende konstruksjoner.

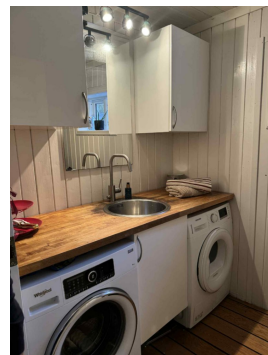
Det er ikke membran på våtrommet og det er råteskader i bjelkelaget under vaskerommet.

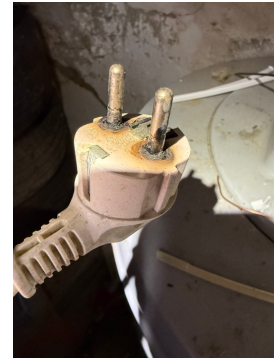
- Det er ikke påvist tilfredsstillende el-tilkobling av varmtvannstank iht. gjeldende forskrift.
- Det er avvik:

Støpsel bereder

Berederen bør byttes.
