# Tilstandsrapport

Våningshus

Trollsåsveien 646 , 3220 SANDEFJORD

Befaringsdato: 12.01.2026

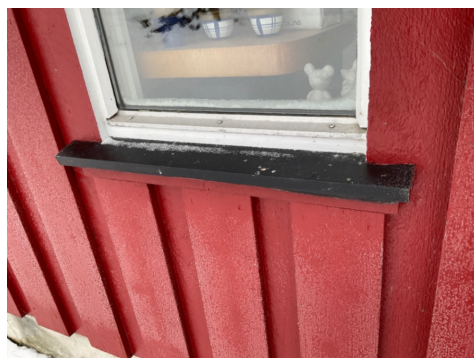
- Det er ingen eller liten lufting i nedre kant av kledning mot grunnmur.
- Det er avvik:

Ved enkelte vannbrett er kledning avsluttet ned på selve brettet. Dette kan over tid føre til råte. Forekommer enkelte tørkesprekker og noe avflassing av maling. Stedvis er kledning avsluttet nær bakken.

- Tiltak:
- Det bør foretas tiltak for å bedre lufting av kledningen.

Om mulig bedre utlufting dette der det er mulig. Dette for å forebygge muligheter for fukt og råteskader samt sikre sikre lengre levetid for kledning og tilstøtende konstruksjoner. Normalt skjer det ved omkledding/byte av kledningen. Større spalter mellom beslag og kledning bør lages for å hindre fare for fuktskader. Større avstand til bakkenivå. Dette av samme årsak. Kledning med sprekker og avflassing bør overflatebehandles og males for å hindre fuktinntrenging og påfølgende skader på treverket. Tiltakene vil bidra til å sikre lengre levetid for kledning og tilstøtende konstruksjoner.

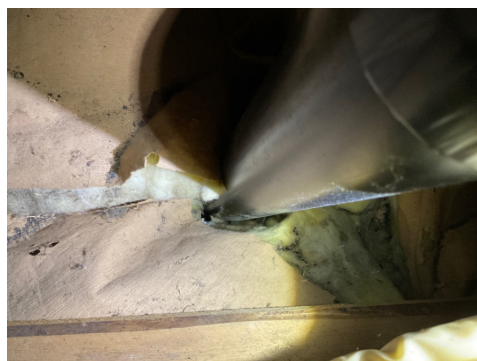
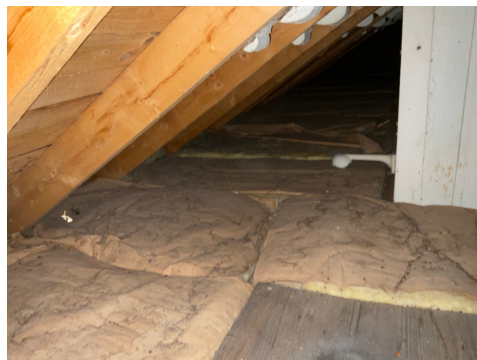
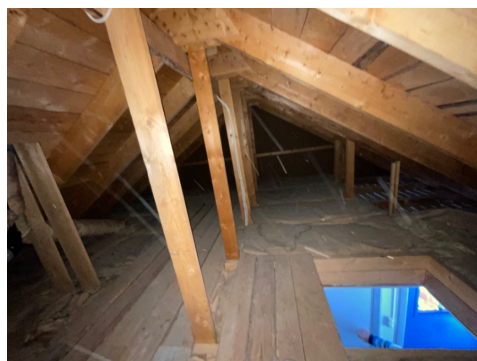
## TG 2 Takkonstruksjon/Loft

- Det er fra loft/kryploft påvist indikasjoner på at det er punktering av dampsperre, som medfører svekket effekt av dampsperrerfunksjonen.
- Det er påvist fuktskjolder i undertak/takkonstruksjon.

Det bør tettes tilstrekkelig rundt gjennomføringer for å hindre at varm og fuktig luft trenger opp i konstruksjonen, da dette kan føre til kondens og fuktskader. Av samme årsak bør det ved ombygging eller rehabilitering etableres dampsperre i den eldste delen. Bedre gjennomlufting i den eldste delen anbefales for å hindre kondens og isdannelse på takteking. Dette kan skade takteking og underliggende bygningsdeler.

Skjolder i undertaket bør følges opp jevnlig for å avdekke eventuell negativ utvikling, da dette kan indikere pågående eller tidligere fuktproblemer.

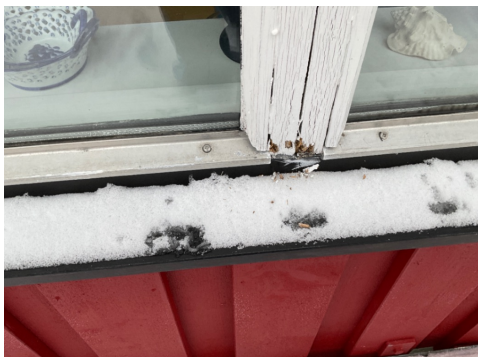
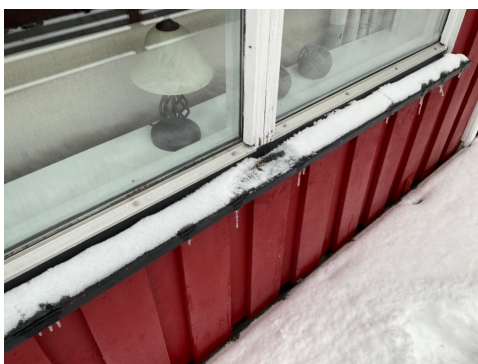
## TG 2 Vinduer

- Det er påvist tegn på innvendig kondensering av enkelte vindusglass.
- Det er påvist andre avvik:

Forekommer noe sprekker/værslitasje utvendig på enkelte vinduer.

- Det er påvist vinduer med fukt/råteskader.

- Andre tiltak:
- Det bør gjøres tiltak for å bedre ventilering av rommet.
- Kondensering på enkelte glass har medført fuktskader i treverk som kan medføre utskiftningsbehov av enkelte vinduer.

Bedre ventilering av rommet bør vurderes for å redusere risikoen for kondens, som kan føre til fuktskader på treverket og redusert levetid for vinduene.

- Vinduer med råteskader må erstattes med nye.

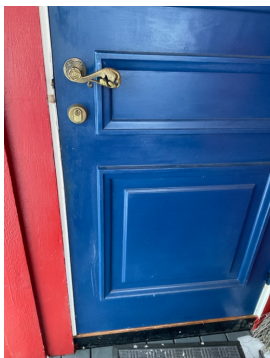
## ! TG 2 Dører

Forekommer noen merker. Ut fra alder og bruk har pakninger svekket effekt. Avvik gjelder kun dør fra 1988.

Vedlikehold av overflater bør utføres for å hindre negativ utvikling og for å opprettholde lengst mulig levetid på dørene.

Pakninger bør vurderes byttet for å sikre best mulig isoleringsevne, da svekkede pakninger kan føre til varmetap og økt risiko for trekk og fuktskader.

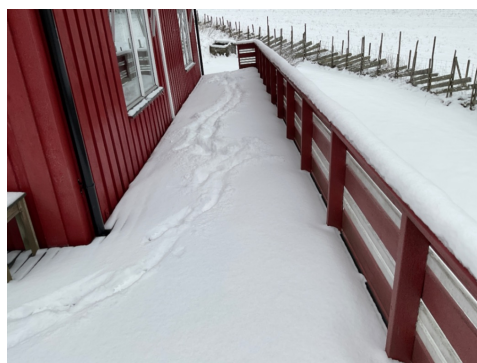
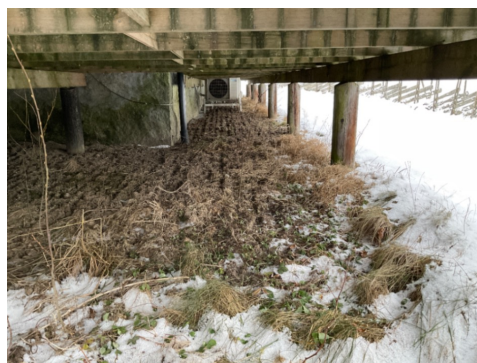
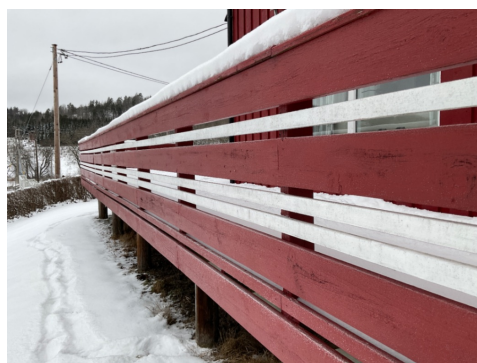
## ! TG 2 Balkonger, terrasser og rom under balkonger

- Det er påvist andre avvik:

Overflatene bør vedlikeholdes for å hindre videre forringelse og for å oppnå lengst mulig levetid.

Rekkverket bør stabiliseres for å forhindre at skjevhetene utvikler seg ytterligere.

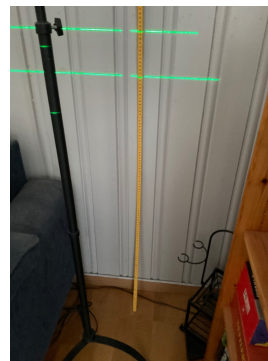
- Målt høydeforskjell på over 20 mm innenfor en lengde på 2 meter. Tilstandsgrad 3 gis med bakgrunn i standardens krav til godkjente måleavvik.
- Målt høydeforskjell på over 30 mm gjennom hele rommet. Tilstandsgrad 3 gis med bakgrunn i standardens krav til godkjente måleavvik.

- 1.etg. Stue og kontor med henholdsvis 17 og 20 mm. Det er i tillegg registrert noe bevegelse i gulv på kontor.
- 2.etg. Gang og soverom syd/vest med 42 mm avvik på begge.

- For å få tilstandsgrad 0 eller 1 må høydeforskjeller rettes opp. Det vil imidlertid sjelden være økonomisk rasjonelt som et enkeltstående tiltak i en bolig som dette. Dersom boligen en gang skal renoveres, kan man vurdere slike tiltak.

For å oppnå tilstandsgrad 0 eller 1 må høydeforskjellene rettes opp.

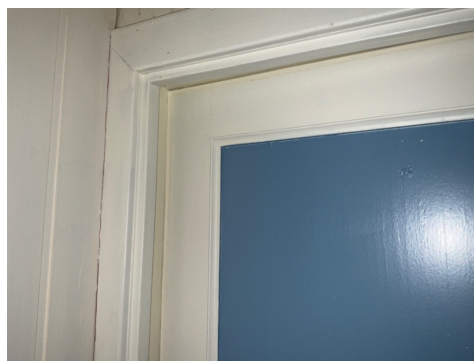
- Det er påvist avvik som tilsier at det bør foretas tiltak på enkelte dører.

Justering bør utføres for å hindre unødig slitasje og for å sikre lettere bruk av dørene.

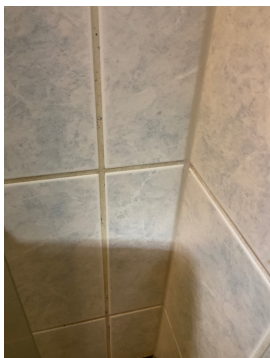
Riss-svertesopp lite

- Det er påvist at flisfuger har riss/sprekker.

- Andre tiltak:
- Slike riss/sprekker kan indikere bakenforliggende fuktskader, og konstruksjonen bør observeres jevnlig for å vurdere utvikling.

Svertesopp bør fjernes for å hindre videre utvikling.

Flisfuger med riss og sprekker bør vurderes utbedret. Dette for å redusere risiko for fuktinntrengning og mulige påfølgende skader på bakenforliggende overflater/konstruksjoner.

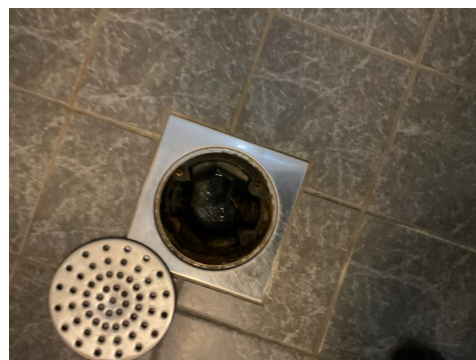
- Det må innhentes dokumentasjon. Manglende membran/tettesjikt medfører risiko for lekkasjer og fukt i konstruksjonen.
- Det er viktig å merke seg at levetiden til en membran varierer basert på kvalitet, installasjon og bruk. Eldre membraner kan bli sprø og sprekke opp, noe som fører til at de mister sin vanntettende funksjon. Dette kan resultere i vannlekkasjer gjennom vegger og gulv og fuktskader.

Det bør innhentes dokumentasjon på utført membran og tettesjikt. Manglende dokumentasjon medfører usikkerhet om utførelsen, noe som øker risikoen for lekkasjer og fuktskader i konstruksjonen.

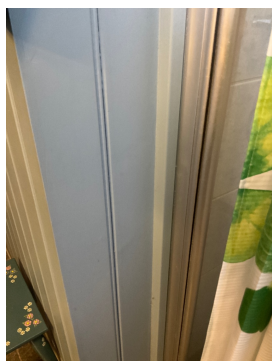
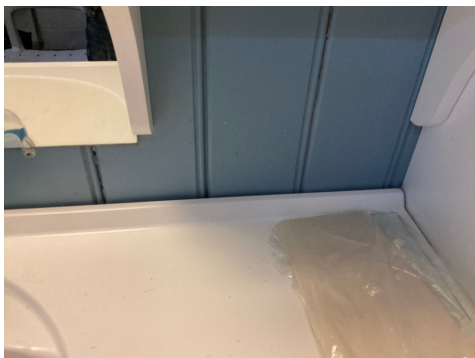
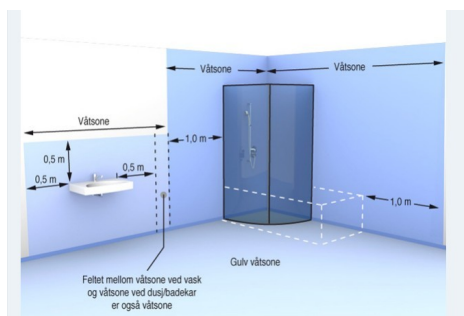
Manglende membran medfører økt risiko for vanninntrengning og påfølgende skader på bygningsdeler.

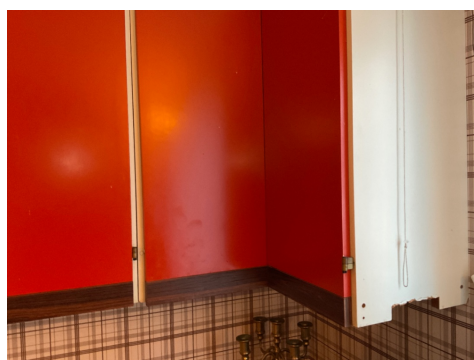
Konsekvensen av å ikke utbedre er hovedsakelig av visuell karakter, og skadene har lav konsekvensgrad.

Innredningen fungerer med dagens tilstand, men det er naturlig å vurdere utskifting ved fremtidige oppgraderinger.

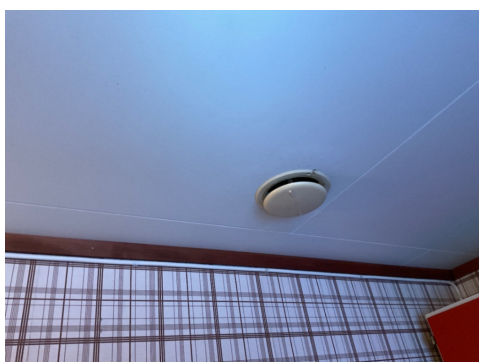
Manglende ventilasjon kan føre til dårlig innneklima, økt fuktbelastning og risiko for mugg- og fuktskader.

Det bør etableres mekanisk ventilasjon for å sikre tilstrekkelig luftutskifting i rommet.

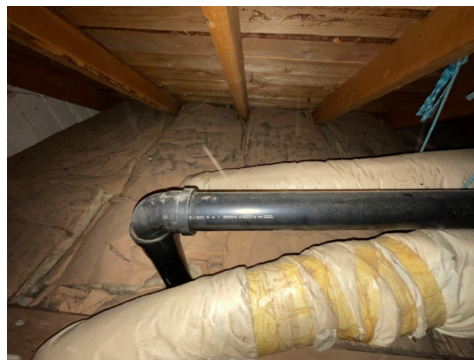
### TG 2 Avløpsrør

Det er avløpsrør av plast. Varierende alder men endel fra 1981.

- Det er ikke behov for utbedringstiltak siden anlegget fungerer i dag, men ut ifra alder kan skader plutselig oppstå på eldre anlegg.
- Andre tiltak:

Lufterør på loft bør isoleres for å hindre mulighet for kondens, da manglende isolasjon kan føre til kondens dannelse og påfølgende fuktskader på omkringliggende konstruksjoner.
