Trollsåsveien 646, 3220 SANDEFJORD

**Idyllisk og innholdsrikt småbruk med 6 mål, uthus/garasje og bryggerhus. Kun 15 min til E-18 og 20 min til Sfj/Larvik.**

| Tilstandsrapport ..... | 58 |

# Tilstandsrapport

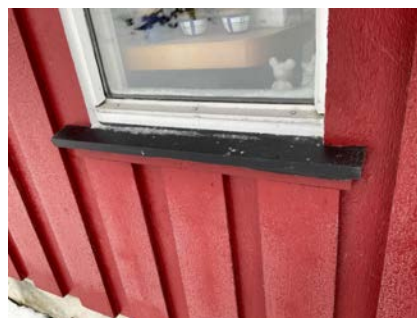
### Veggkonstruksjon

Det er ingen eller liten lufting i nedre kant av kledning mot grunnmur. Ved enkelte vannbrett er kledning avsluttet ned på selve brettet. Dette kan over tid føre til råte. Forekommer enkelte tørkesprekker og noe avflassing av maling. Stedvis er kledning avsluttet nær bakken.

Ut fra alder består vegger av tømmer og bindingsverk. Kledd utv. med tømmermannskledning. En del kledning mot syd er byttet i 2022.

- Tiltak:
- Det bør foretas tiltak for å bedre lufting av kledningen.

Om mulig bedre utlufting dette der det er mulig. Dette for å forebygge muligheter for fukt og råteskader samt sikre sikre lengre levetid for kledning og tilstøtende konstruksjoner. Normalt skjer det ved omkledning/bytte av kledningen. Større spalter mellom beslag og kledning bør lages for å hindre fare for fuktskader. Større avstand til bakkenivå. Dette av samme årsak. Kledning med sprekker og avflassing bør overflatebehandles og males for å hindre fuktinntrenging og påfølgende skader på treverket. Tiltakene vil bidra til å sikre lengre levetid for kledning og tilstøtende konstruksjoner.

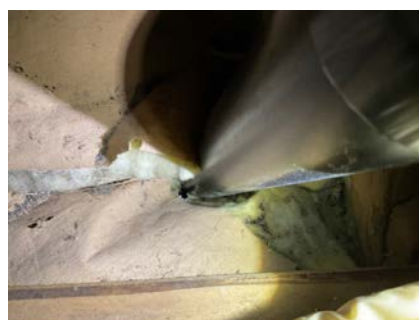
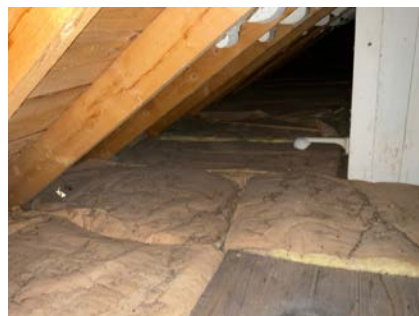
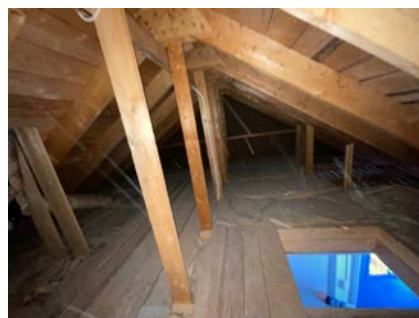
Det er fra loft/kryploft påvist indikasjoner på at det er punktering av dampsperre, som medfører svekket effekt av dampsperrfunksjonen. Det er påvist fuktskjolder i

Bedre gjennomlufting i den eldste delen anbefales for å hindre kondens og isdannelse på takteking. Dette kan skade takteking og underliggende bygningsdeler.

Skjolder i undertaket bør følges opp jevnlig for å avdekke eventuell negativ utvikling, da dette kan indikere pågående eller tidligere fuktproblemer.

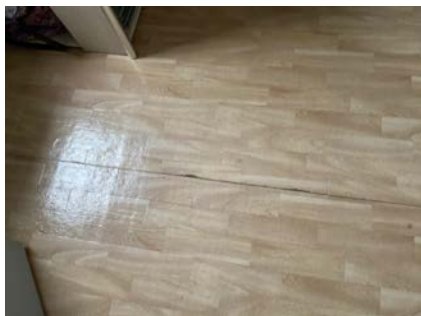
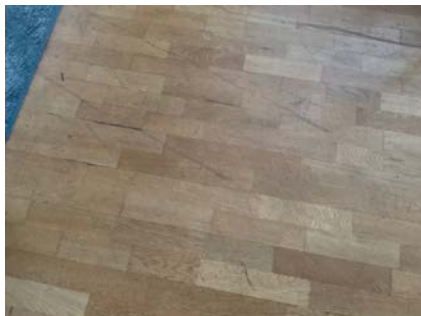
Sprekker i belegg skjøter og merker på parkett.

Boligen fungerer med disse avvikene, men det anbefales å tette eller lime skjøtene for å hindre at fukt og smuss legger seg i sprekene. Dersom tiltak ikke utføres, kan dette føre til ytterligere skader/oppsprekk på gulvbelegget. Merker på parkett er av kosmetisk art. Oppgraderinger etter egne behov.

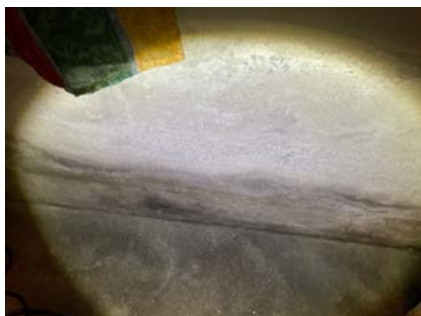
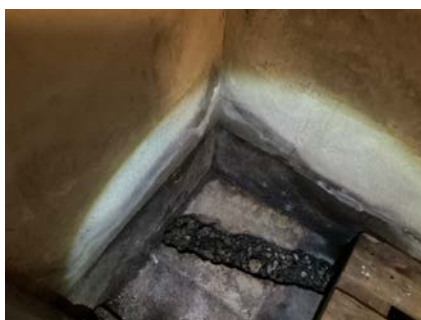
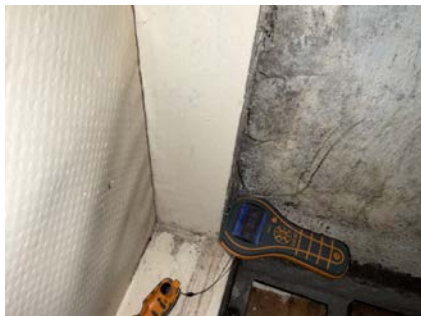
## TG 3 Etasjeskille/gulv mot grunn

Det er påvist indikasjoner på noe fuktgjennomtrenging i kjellergulv. Det er påvist indikasjoner på noe fuktgjennomtrenging inn i kjellermur. Det er registrert fukt og saltutsalg på gulv og murer. Det er tidligere laget en spalte i gulvet for å lede bort vann. Det er foretatt fukt måling i trevegg mot mur. Her ble det målt verdier over det som er å anse som normalt.

Anbefaler å fjerne treverk som er utsatt for fukt, samt sørge for god utlufting for å hindre opphopning av stillestående fuktig luft. Videre bør det vurderes tiltak for å redusere fuktinntrengning i kjellermur og gulv. Dette for å unngå utvikling av fuktskader, mugg og råte, som kan medføre helsefare og skade på bygningskonstruksjonen. Bygningsdelen ses i sammenheng med fuktsikring/drenering.

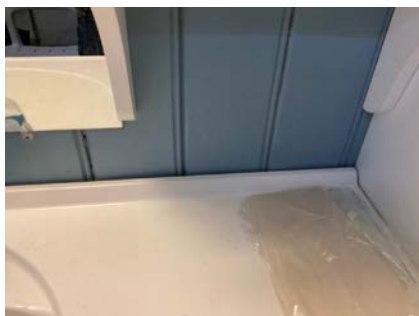
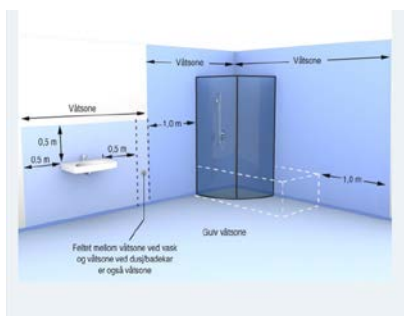
### ! TG 3 Membran vegg

Manglende membran medfører økt risiko for vanninntrengning og påfølgende skader på bygningsdeler.

**Kostnadsestimat: 20 000 - 100 000**

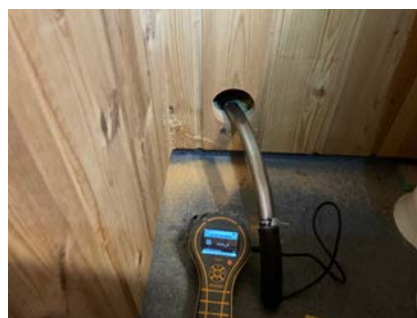
### TO 2 Sanitærutstyr og innredning

Hulltaking er foretatt fra toalettrom, uten å påvise unormale forhold. Ved fuktkvotemåling (vekt%) i konstruksjonen ble det ikke utslag på måleutstyr. Det vil si verdi under 6 som er å anse som tørt.

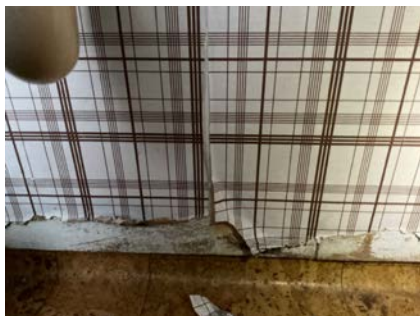
Det er påvist andre avvik: Rift og skader i tapet.

Skader i tapet bør utbedres eller tapet byttes. Har sammenheng med membran.

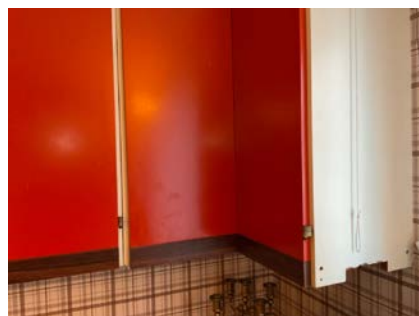
### TG 2 Sanitærutstyr og innredning

Det er påvist skader på innredning. Noen mindre skader på innredning.

Innredningen fungerer med dagens tilstand, men det er naturlig å vurdere utskifting ved fremtidige oppgraderinger. Konsekvensen av å ikke utbedre er hovedsakelig av visuell karakter, og skadene har lav konsekvensgrad.

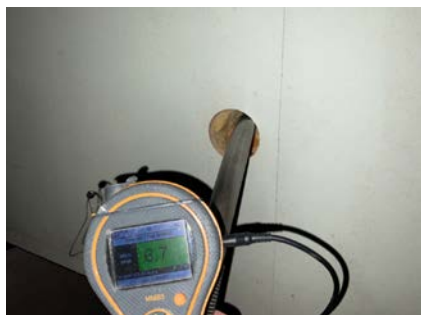
#### TG 0 Tilliggende konstruksjoner våtrom

Hulltaking er foretatt fra trapperom, uten å påvise unormale forhold. Fuktvotemåling (vekt%) i konstruksjonen ble målt til 6,7.

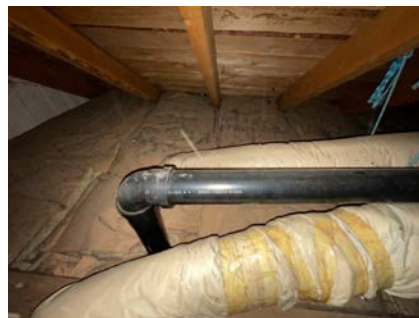
### TG 2 Avløpsrør

Mer enn halvparten av forventet brukstid er passert på innvendige avløpsledninger. Det er påvist andre avvik: Avløpsrør for utlufting på loftet er ikke isolert.

Det er avløpsrør av plast. Varierende alder men endel fra 1981.

- Det er ikke behov for utbedringstiltak siden anlegget fungerer i dag, men ut ifra alder kan skader plutselig oppstå på eldre anlegg.
- Andre tiltak:

Lufterør på loft bør isoleres for å hindre mulighet for kondens, da manglende isolasjon kan føre til kondens dannelse og påfølgende fuktskader på omkringliggende konstruksjoner.

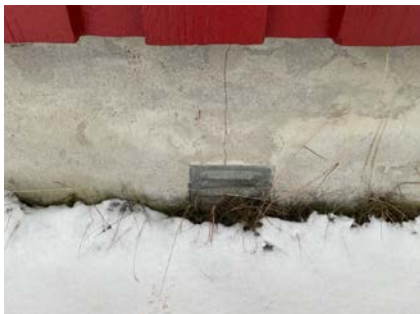
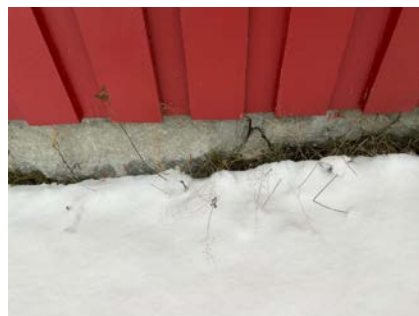
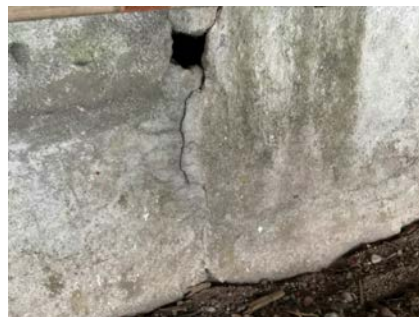
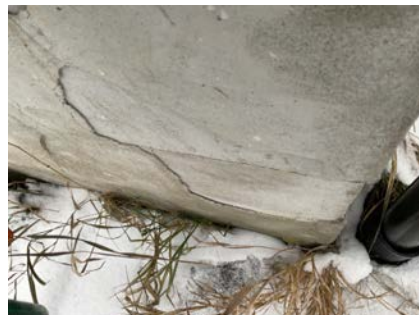
Grunnmuren har sprekkdannelser. På eldste mur er det skader og hull i mur. Riss/sprekker og enkelte skader i pusslaget på murer til tilbygget.

Skader og hull i mur samt riss og sprekker i pusslaget bør utbedres for å hindre vanninntrenging og videre forringelse av konstruksjonen.

Dersom tiltak ikke iverksettes, kan dette føre til økt risiko for fuktskader, frostsprengning og redusert bæreevne i grunnmuren.
