# Tilstandsrapport

Boligbygg med flere boenheter

Hellebrekkevegen 2, 3675 NOTODDEN

Befaringsdato: 28.08.2024

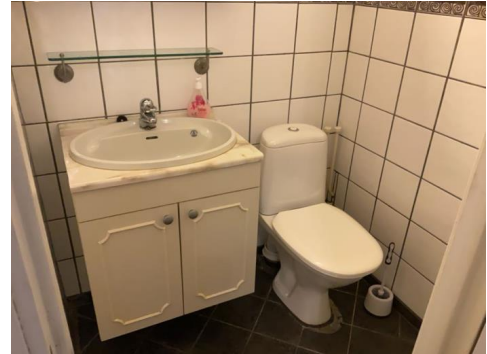
Bad med innredning og toalett.

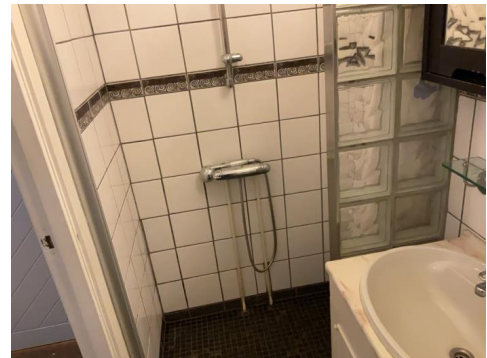
Dusj på vegg i dusjnische.

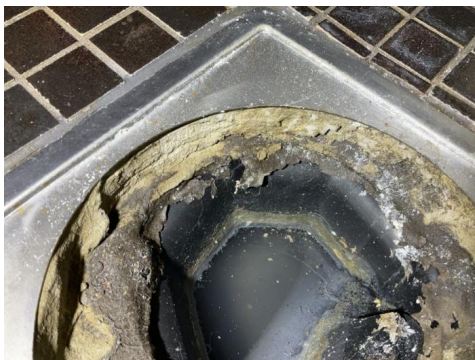
- Det er påvist at høydeforskjell fra topp slukrist til gulv/synlig topp membran ved dørterskel er mindre enn 25 mm.
- Det er påvist at noen fliser har bom (hulrom under).
- Det er påvist avvik i fallforhold til sluk i forhold til krav i forskrift på byggetidspunktet.

- Våtrommet fungerer med dette avviket.

Sluk i dusjsonen.

- Overvåk tilstanden jevnlig. For å få tilstandsgrad 0 eller 1 må tettesjiktet skiftes ut, men tidspunktet for når dette er nødvendig er vanskelig å si noe om.
- Installering av tett dusjkabinett anbefales.

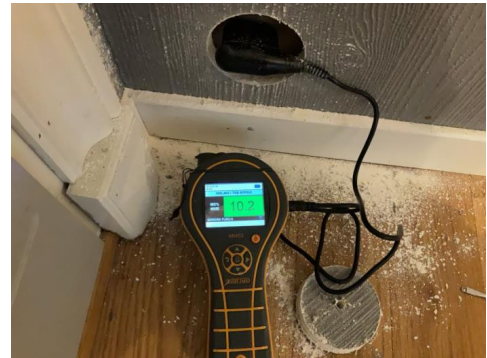
Hulltaking er foretatt uten å påvise unormale forhold. Hulltaking er foretatt ved/i gang mot dusjsone. Fuktkvotemåling (vekt%) i konstruksjonen ble målt til 10%. Dette er å regne som tørt.

Fuktmåling i konstruksjonen mot dusjsonen.
