# Tilstandsrapport

Enebolig

Madam Juels vei 2, 1542 VESTBY

Befaringsdato: 05.04.2025

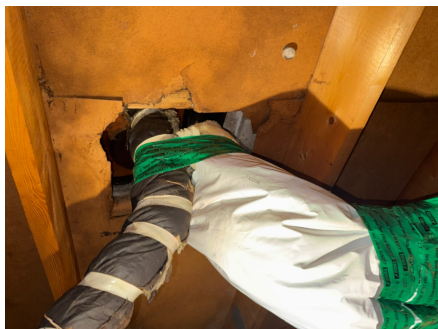
- Det er begrenset/dårlig ventilering av takkonstruksjonen.
- Det er påvist fuktskjolder/skader i takkonstruksjonen.
- Undertaket er misfarget.

Det ble observert stedvis klemt isolasjon ved takraft som reduserer luftgjennomstrømning. Stedvis noe misfarging på enkelte sutaksplater. Synlig fuktskjolder og skade på undertaksplater ved rørgjennomføring av ventilasjon. Ved søk med fuktindikator ble det ikke indikert forhøyede fuktverdier på befaringsdagen. Hele loftet er ikke besiktiget som følge av manglende gangbart gulv. Det kan være fuktskjolder og avvik som derfor ikke fremkommer av denne rapporten. For at dette skal kunne avdekkes i sin helhet fordrer dette gangbart gulv.

Fuktskjolde og skade undertak

Det anbefales å utbedre lufting ved takraft. Generelt bør takkonstruksjon jevnlig overvåkes/kontrolleres for kondensskader, fukt o.l. grunnet konstruksjonens alder.

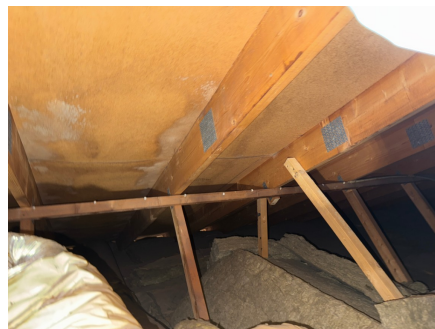
Misfarging undertak

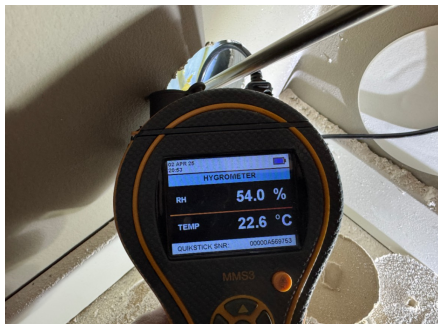
Store deler av u.etg ligger under/mot terreng. Det ble foretatt hulltaking i soverom i hoveddel (sydøst side). Rommet har parkettgulv og vegger påforet med gipsplater. Ved søk med måleprobe ble det målt 54,0 % relativ fuktighet i konstruksjonen ved temperatur på 22,6 grader. Kritisk grense ved fuktmåling i luft er over 75 % RF ved laveste normale brukstemperatur. Relativ luftfuktighet under 60 % anses å være tørr. Relativ luftfuktighet mellom 60-74 % er akseptabelt. Relativ luftfuktighet mellom 75-85 % anses å være fuktig. Relativ luftfuktighet mellom 86,5-100 % anses å være meget fuktig. Synlig fra hulltaking: MALT gipsplate, dampspærre/plast og isolert bindingsverk.

Ved hulltaking i soverom ble det påvist dampspærre/plast bak gipsplate. Påforet vegg mot terreng er påmontert dampspærre/plast. Dette var vanlig på 1980-1990-tallet, men blir i dag sett på som en risikokonstruksjon og kan forårsake kondensdannelse/fuktskader. Generelt bør man være forsiktig med bruk av fuktsperre i kjelleryttervegg. Utgangspunktet bør være at dersom mer enn halve ytterveggen er gjenfylt med masser, sløyfes fuktsperren. Innvendig fuktsperre hindrer uttørkning av byggfukt og frarådes ved store oppfyllingshøyder.

Hulltaking i soverom i u.etg

- Det må foretas tiltak for å lukke avviket.

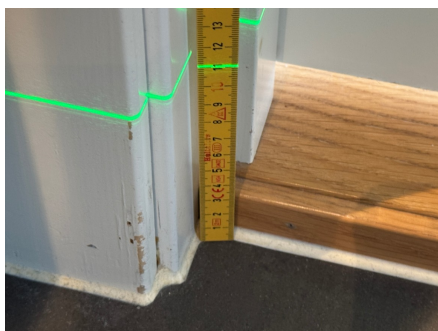
Våtrommet er bygget i 2018 og man legger TEK 17 til grunn for vurderingen. I forskriften er det krav om at lekkasjevann skal ledes til sluk. I ny teknisk forskrift av 2017 er det blitt lempet noe på kravene. Under punkt c, lekkasjevann skal synliggjøres og ledes til sluk, er det gjort følgende presiseringer i veiledningen. Dette tilsier at det er ok med flatt gulv så lenge det er en oppkant med vanntett sjikt på minst 25 mm på alle sider, unntatt mot døråpning der oppkanten må være minst 15 mm over ferdig gulv. Oppkant mot døråpning er mer enn 15 mm.

Fallforhold ca. 110 mm overkant gulv ved terskel

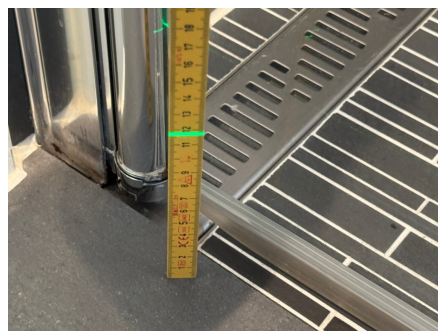
Fallforhold ca. 118 mm overkant gulv ved dusjsone

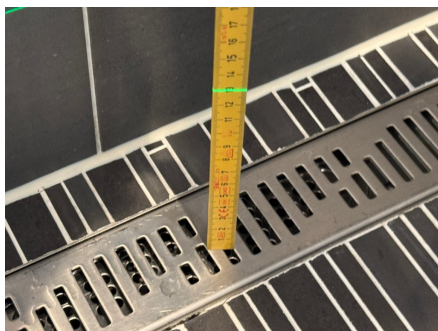
Fallforhold ca. 130 mm topp slukrenne ved vegg i dusjsone

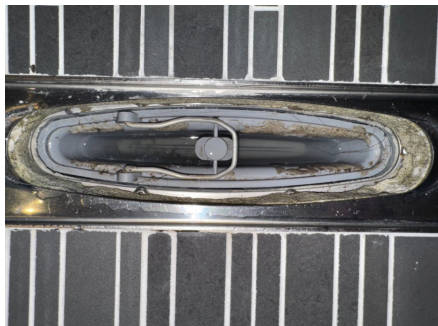
Slukrenne med vannlås ved vegg i dusjsone. Synlig membran/mansjett under klemring.

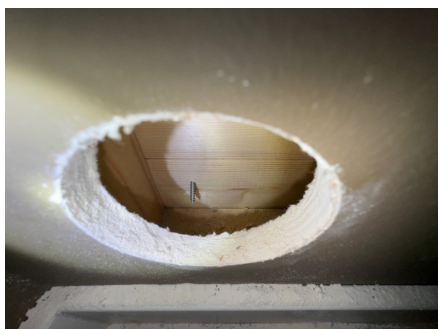
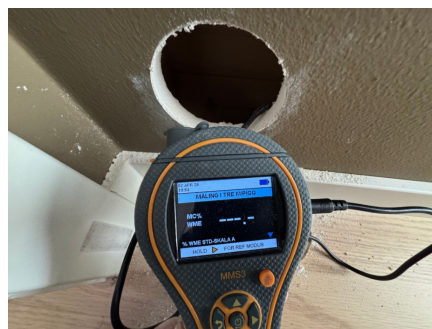
Det ble foretatt hulltaking (73 mm) i tilstøtende soverom. Det ble ikke påvist symptomer på fukt/fuktskader. Det ble utført fuktsøk med pigger i bunnsvill/treverk. Måleresultat: Under 10 % (vektprosent). Synlig fra hulltaking: Bunnsvill i treverk, trebindingsverk og rupanel i bakkant av badet. Våtrommet ble i tillegg fuktkontrollert med egnet fuktmålerverktøy (fuktmåler Protimeter MMS3). Det ble utført overflatesøk på gulv og vegger i våtrommet.

Hulltaking i tilstøtende soverom

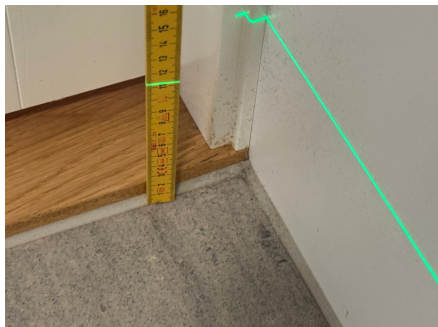
Fallforhold ca. 111 mm overkant gulv ved terskel

For å få tilstandsgrad 0 eller 1 må ovennevnte utbedres.

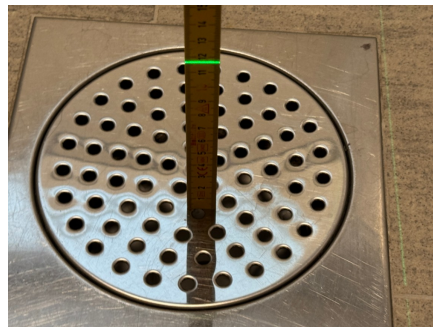
Fallforhold ca. 116 mm topp slukrist

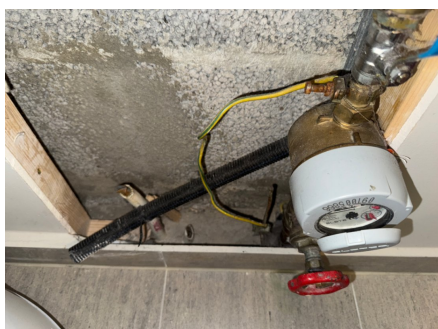
Fuktgjennomgang og saltutslag på nedkant grunnmur/yttervegg.

Åpning i vegg

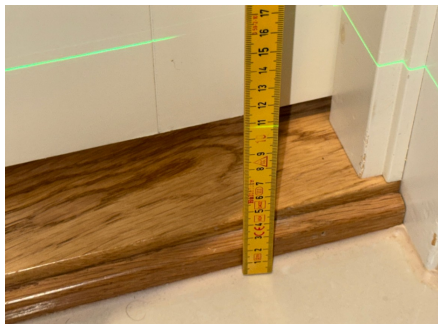
Fallforhold ca. 106 mm overkant gulv ved terskel

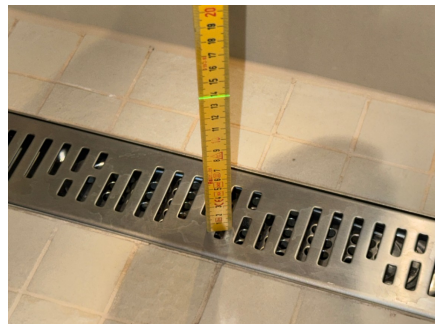
Fallforhold ca. 137 mm topp slukrenne ved vegg i dusjsone

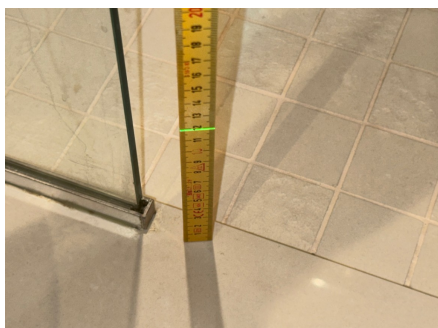
Fallforhold ca. 120 mm overkant gulv ved dusjsone

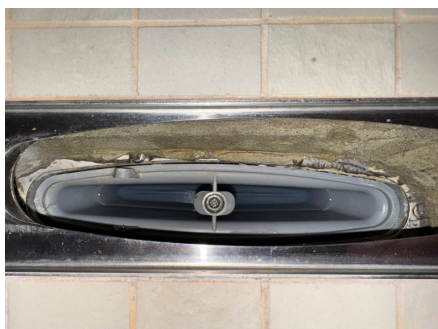
Badet har slukrenne med vannlås ved vegg i dusjsone. Det er påført smøremembran (type Ardex). Normal tid før utskifting av gulv i våtrom med keramiske fliser direkte på membran er 10 - 30 år. Evt. oppbrett membran ved terskel er ikke mulig å se uten destruktive inngrep.

Slukrenne med vannlås ved vegg i dusjsone. Synlig membran/mansjett under klemring.

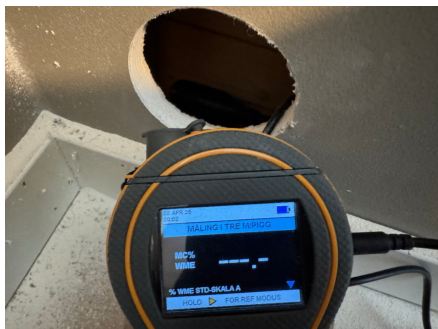
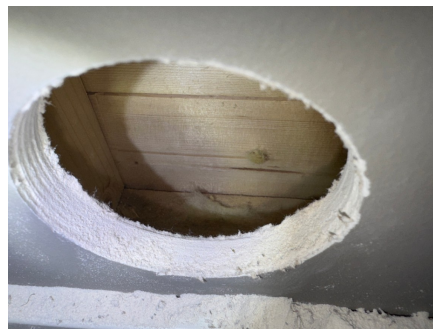
Det ble foretatt hulltaking (73 mm) i tilstøtende soverom i u.etg. Det ble ikke påvist symptomer på fukt/fuktskader. Det ble utført fuktsøk med pigger i bunnsvill/treverk. Måleresultat: Under 10 % (vektprosent). Synlig fra hulltaking: Bunnsvill i treverk, trebindingsverk og rupanel i bakkant av badet. Våtrommet ble i tillegg fuktkontrollert med egnet fuktmålerverktøy (fuktmåler Protimeter MMS3). Det ble utført overflatesøk på gulv og vegger i våtrommet.

Hulltaking i tilstøtende soverom

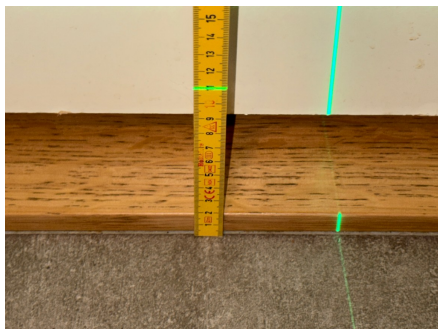
Fallforhold ca. mm overkant gulv ved terskel

For å få tilstandsgrad 0 eller 1 må ovennevnte utbedres. Normalt ettersyn og vedlikehold må påregnes på sikt.

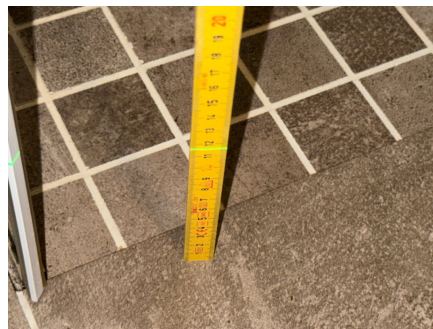
Fallforhold ca. 115 mm overkant gulv ved dusjsone

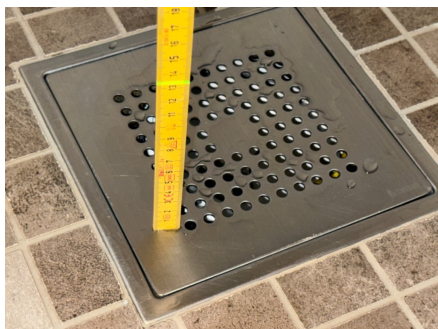
Fallforhold ca. 135 mm topp slukrist i dusjsone

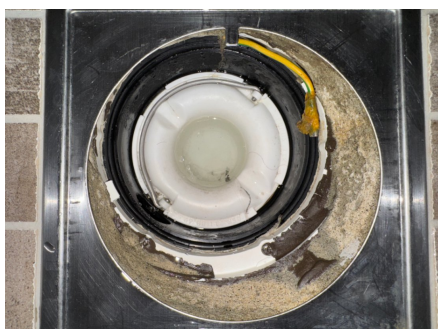
Plastsluk med klemring og synlig membran/mansjett

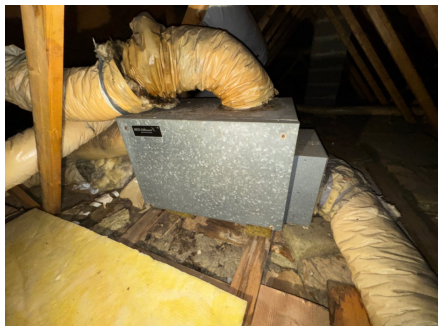
- Det er påvist mangelfull ventilasjon på ett eller flere rom i boligen.

Ventilasjonsaggregat på loft.

- Anlegget må sjekkes av fagperson.
- Ventilasjonsløsningen må utbedres.

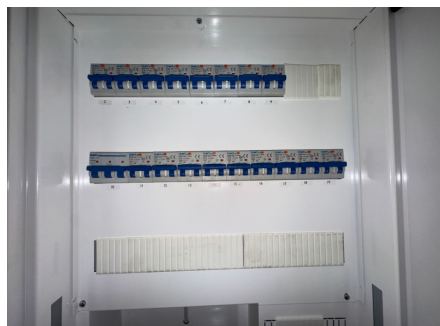
Sikringskap hoveddel

Det foreligger ingen eltilsynsrapport de siste 5 år (tilsyn fra DLE - Det Lokale Eltilsyn). Det anbefales på generelt grunnlag gjennomgang av det elektriske anlegget ved overtakelse av eldre/brukt bolig. En eventuell kontroll må utføres av en autorisert el-takstmann eller en godkjent kontrollør.
