Madam Juels vei 2, 1542 VESTBY

**Romslig og innh. rik enebolig |  
Innredet hybeldel | Solrik uteplass

## Nøkkelinformasjon

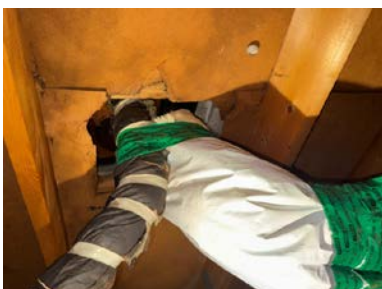
- Det er begrenset/dårlig ventilering av takkonstruksjonen.
- Det er påvist fuktskjolder/skader i takkonstruksjonen.
- Undertaket er misfarget.

Det ble observert stedvis klemt isolasjon ved takraft som reduserer luftgjennomstrømning. Stedvis noe misfarging på enkelte sutaksplater. Synlig fuktskjolder og skade på undertaksplater ved rørgjennomføring av ventilasjon. Ved søk med fuktindikator ble det ikke indikert forhøyede fuktverdier på befaringsdagen. Hele loftet er ikke besiktiget som følge av manglende gangbart gulv. Det kan være fuktskjolder og avvik som derfor ikke fremkommer av denne rapporten. For at dette skal kunne avdekkes i sin helhet fordrer dette gangbart gulv.

Fuktskjolder og skade undertak

Det anbefales å utbedre lufting ved takraft. Generelt bør takkonstruksjon jevnlig overvåkes/kontrolleres for kondensskader, fukt o.l. grunnet konstruksjonens alder.

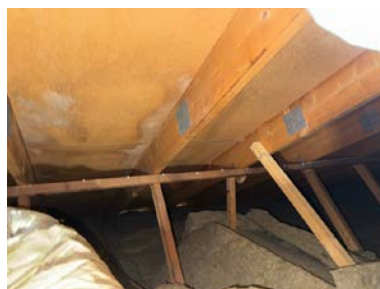
Misfarging undertak
