Tilstandsrapport

Enebolig

Elvegata 3, 2382 BRUMUNDDAL

Befaringsdato: 13.12.2024

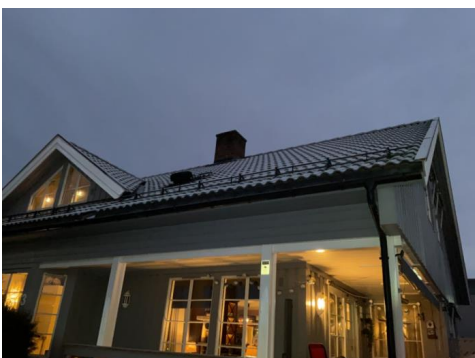
Vurdering av avvik:
• Mer enn halvparten av forventet brukstid er passert på taktekingen.

Konsekvens/tiltak
• Overvåk tilstanden jevnlig. For å få tilstandsgrad 0 eller 1 må tekkingen skiftes ut, men tidspunktet for når dette er nødvendig er vanskelig å si noe om.

Sjekkes nærmere når taket er snøfritt.

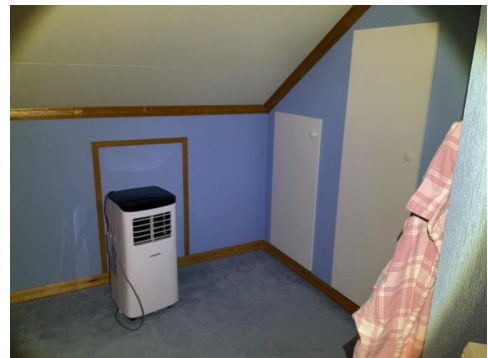
Alt er kledd innvendig, ingen tilgang til loft, knevegger eller selve konstruksjonen/oppbyggingen. Inspeksjonsluke spikret igjen. Inspeksjonsluker bør etableres og gjøres tilgjengelig der det er mulig.

Gjenspikret luke

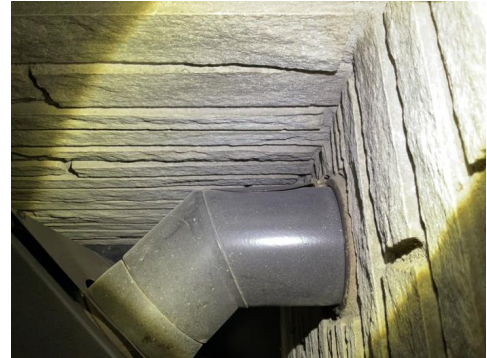
Rørlokk må stenges

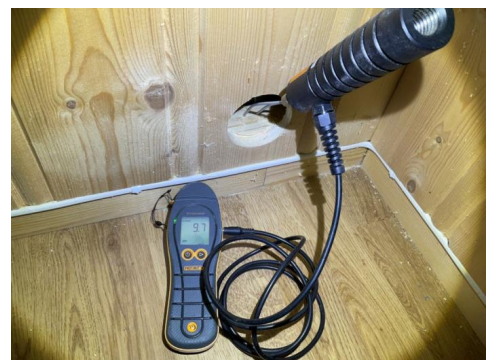
- Det er påvist indikasjoner på noe fuktgjennomtrenging inn i kjellermur. Steder med noe synlige fuktmerker nederst på mur i kjeller. Observert svartpapp på mur/betongvegger, som stenger fuktigheten inni påforet trekonstruksjon, og kan forårsake fuktproblemer/ skader. Svartpapp blir fort infisert med muggsopp og er i dag ikke anbefalt av Sintef.

Overvåk konstruksjonen jevnlig. Avviket kan medføre behov for tiltak, bør observeres over tid.

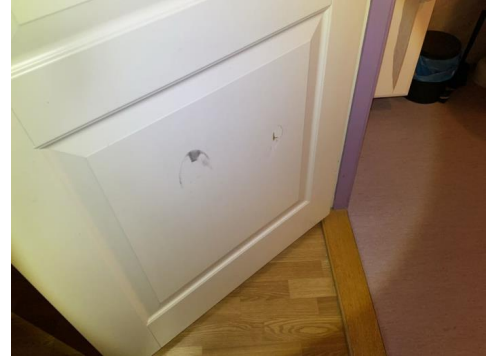
- Det er påvist avvik som tilsier at det bør foretas tiltak på enkelte dører.

Enkelte dører tar i karm. Skadet dør til bad.

Skadet dør til badet

- Det bør foretas tiltak på enkelte dører.

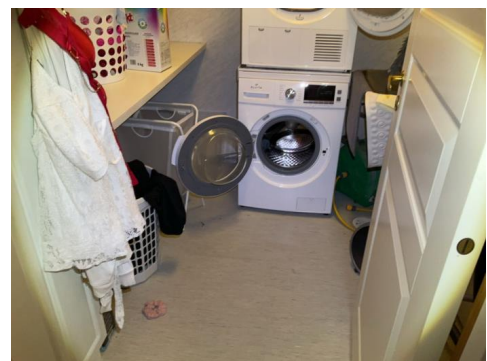
- Våtrommet må oppgraderes for å tåle normal bruk etter dagens krav. 29 år gammelt bad bør oppgraderes, eldre gulvbelegg blir porøse og kan sprekke opp, må påregne forvitringsskader i belegget og er da ikke lenger vanntette. Produsenter opplyser om normal brukstid på rundt 25 år.

Bør oppgraderes før det blir utettheter

Kostnadsestimat: 100 000 - 300 000

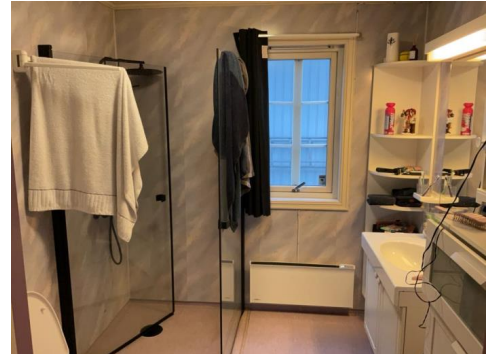
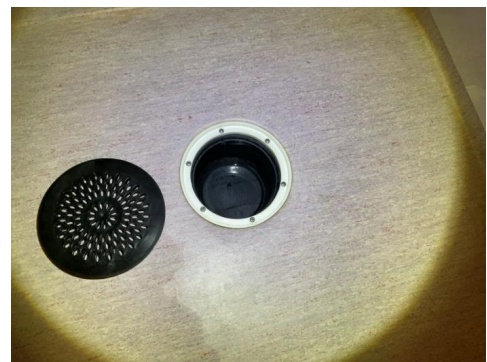
- Våtrommet må oppgraderes for å tåle normal bruk etter dagens krav. 29 år gammelt bad bør oppgraderes, eldre gulvbelegg blir porøse og kan sprekke opp, må påregne forvitringsskader i belegget og er da ikke lenger vanntette. Produsenter opplyser om normal brukstid på rundt 25 år. Fuktsvelling i plater i våtsone.

Bør oppgraderes før det blir utettheter

Kostnadsestimat: Over 300 000

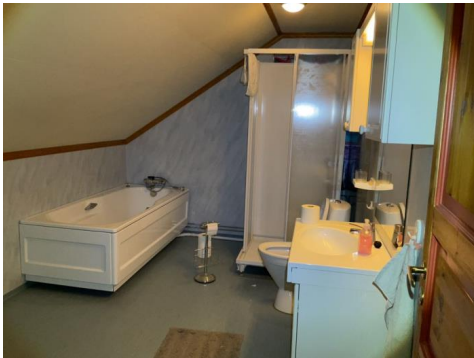
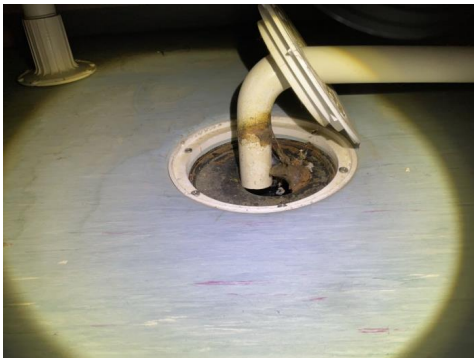
- Våtrommet må oppgraderes for å tåle normal bruk etter dagens krav. 29 år gammelt bad bør oppgraderes, eldre gulvbelegg blir porøse og kan sprekke opp, må påregne forvitringsskader i belegget og er da ikke lenger vanntette. Produsenter opplyser om normal brukstid på rundt 25 år.

Bør oppgraderes før det blir utettheter

Kostnadsestimat: Over 300 000

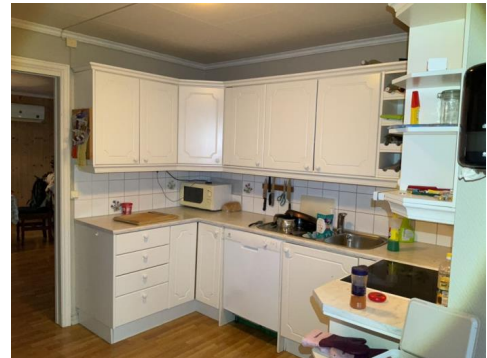
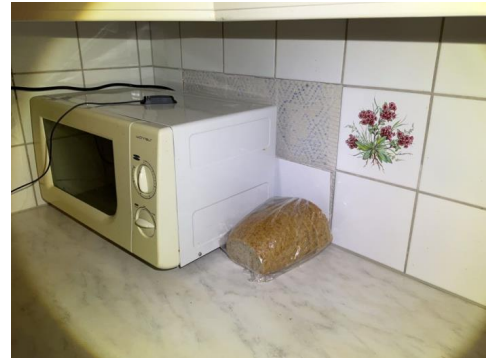
- Det er påvist skader på overflater/kjøkkeninnredning utover normal slitasjegrad.

Løse/manglende fliser

- Det må påregnes lokal utbedring/utskiftning.

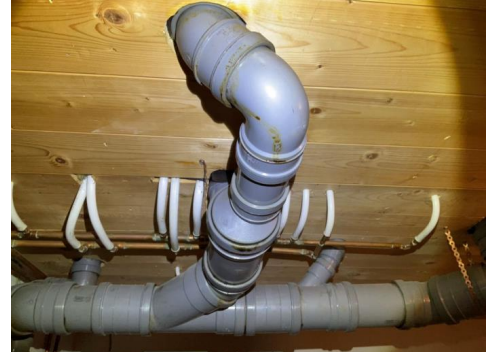
Noe svetteing ved rørskjøter.

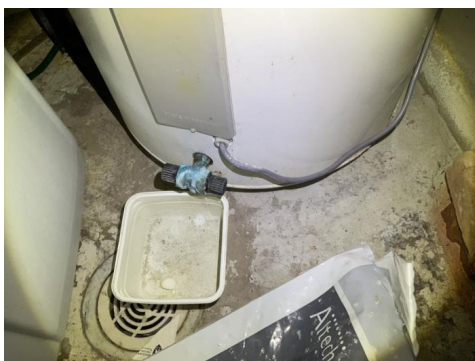
Irring på bunnventil, tegn på noe lekkasje.

- Det bør etableres tilfredsstillende el-tilkobling etter gjeldende forskrift.

Lekkasje må utbedres, evt. bereder byttes ut.

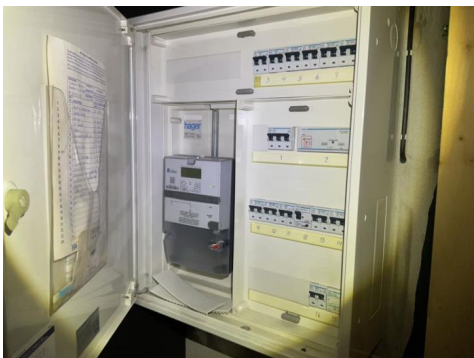
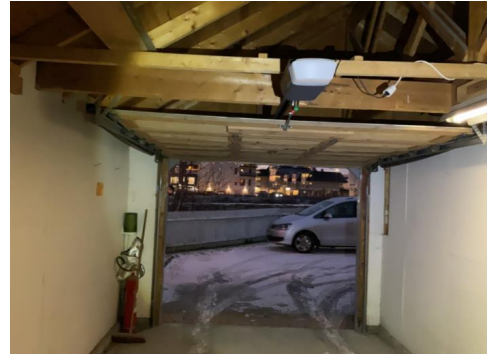
Noe provisorisk opplegg i garasje
