Elvegata 3, 2382 BRUMUNDDAL

Tilstandsrapport

Befaringsdato: 13.12.2024

Rapportdato: 16.12.2024

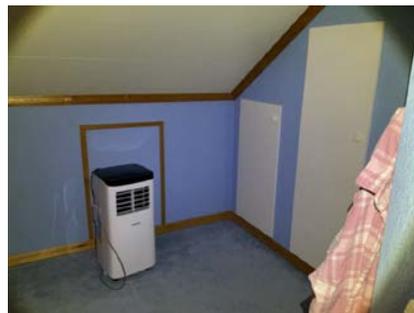
Alt er kledd innvendig, ingen tilgang til loft, knevegger eller selve konstruksjonen/oppbyggingen. Inspeksjonsluke spikret igjen. Inspeksjonsluker bør etableres og gjøres tilgjengelig der det er mulig.

Gjenspikret luke

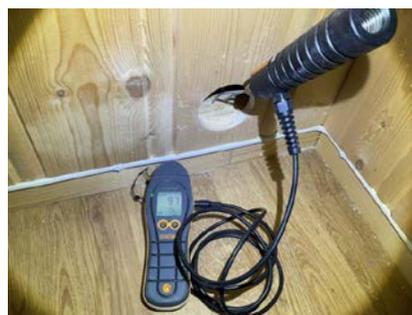
- Det er påvist indikasjoner på noe fuktgjennomtrenging inn i kjellermur. Steder med noe synlige fuktmerker nederst på mur i kjeller. Observert svartpapp på mur/betongvegger, som stenger fuktigheten inni påforet trekonstruksjon, og kan forårsake fuktproblemer/ skader. Svartpapp blir fort infisert med muggsopp og er i dag ikke anbefalt av Sintef.

Overvåk konstruksjonen jevnlig. Avviket kan medføre behov for tiltak, bør observeres over tid.

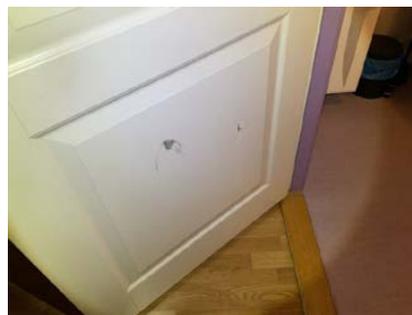
- Det er påvist avvik som tilsier at det bør foretas tiltak på enkelte dører.
Enkelte dører tar i karm. Skadet dør til bad.

Skadet dør til badet

- Det bør foretas tiltak på enkelte dører.

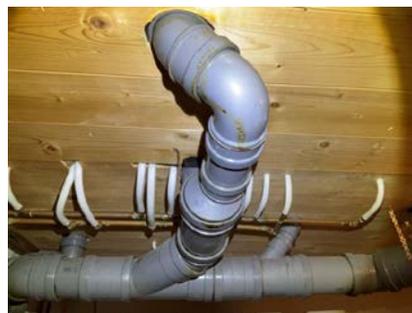
Det er avløpsrør av plast.

Noe svetteing ved rørskjøter.

- Det er ikke behov for utbedringstiltak siden anlegget fungerer i dag, men ut ifra alder kan skader plutselig oppstå på eldre anlegg.

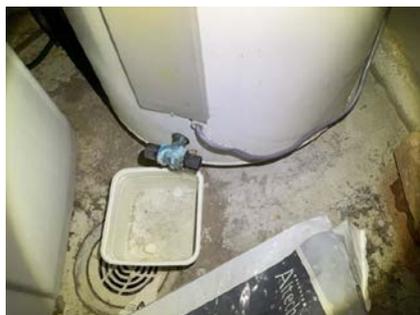
Irring på bunnventil, tegn på noe lekkasje.

- Det bør etableres tilfredsstillende el-tilkobling etter gjeldende forskrift.

Lekkasje må utbedres, evt. bereder byttes ut.
