# Tilstandsrapport

Fritidsbolig

Spælavegen 247, 7340 OPPDAL

Befaringsdato: 17.06.2025

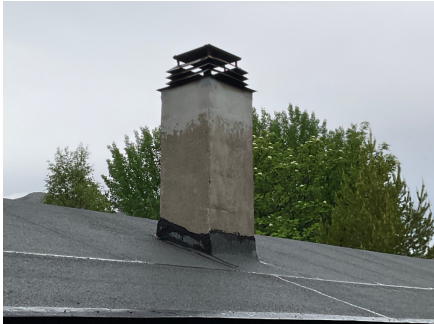
### Nedløp og beslag

Takrenner og nedløp er med metall.

Ingen tiltak nødvendig, det er vurdert til å være god avrenning fra taknedløp på fremsiden slik at det ikke danner seg unødvendig fuktbelastning mot grunnmur.

Det bør vurderes å slisse inn beslag i pipe som dekker over takpapp som er limt på pipeløp, dette er gir en bedre og mer varig løsning på tettesjikt.

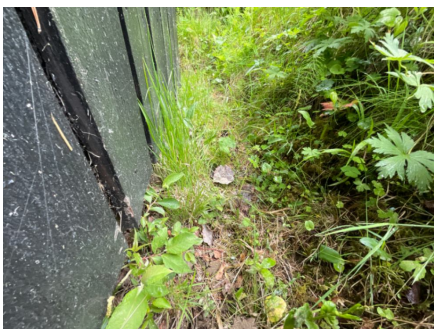
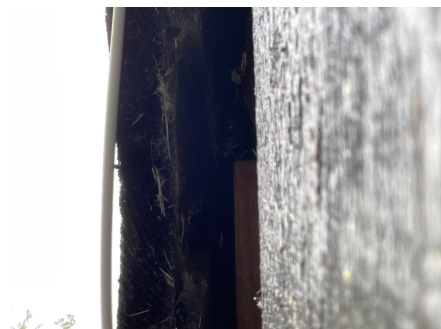
## TG 2 Veggkonstruksjon

Veggene har bindingsverkskonstruksjon fra byggeår. Fasade/kledning har stående bordkledning.

- Uten tilstrekkelig lufting bak bordkledningen kan fuktighet som trenger inn bak bordene eller gjennom veggen innenfra ikke tørke opp. Dette skaper ideelle forhold for råtesopp og muggvekst.
- Musesperre må etableres.

Etablere bedre avstand mellom kledning og bakkeplan. Ingen skader på kledning ble observert på befaringsdagen.

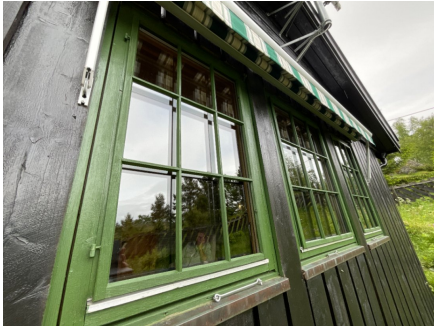
- Karmene i vinduer er slitte og det er sprekker i trevirket.

- Det må påregnes noe vedlikehold og at enkelte vinduer må skiftes ut.

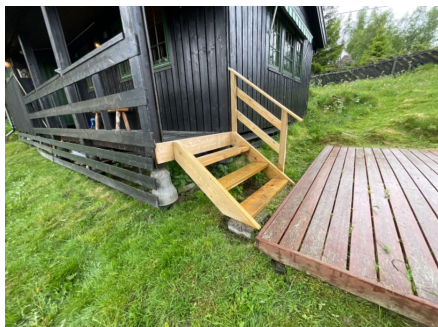
## TG 3 Utvendige trapper

Trapp opp til terrasse er av impregnerert treverk, det er håndrekke på 1 side.

- Rekkverk må monteres for å lukke avviket.

Kostnadsestimat: Under 10 000

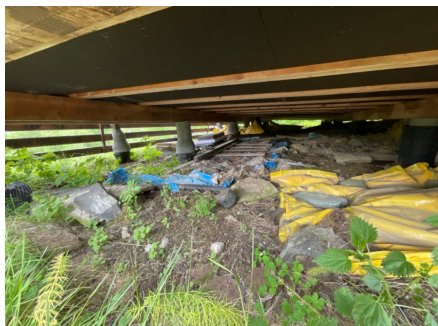
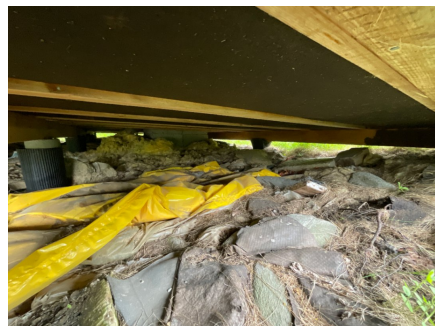
### TG 1 Krypkjeller

Bygningen har åpen krypkjeller under trebjelkelag og stubbegulv. Her er det tilkomst på 3 sider innunder krypkjeller. Det ble ikke kontrollert innunder krypkjeller på hele arealet på grunn av lav høyde. Bilder ble tatt for kontroll.

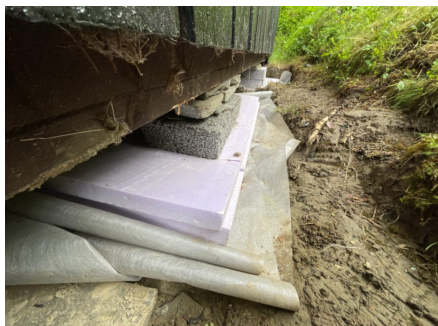
### Grunnmur og fundamenter

Det er etablert støpte pilarpunkt som fundamenter. Eier opplyser at disse er satt ned i bakkeplan uten støpte bankettpunkt i grunn.

Det er vurdert til at det ikke er nødvendig med tiltak, men at pilarer følges med for å avdekke en mulig utvikling på disse.

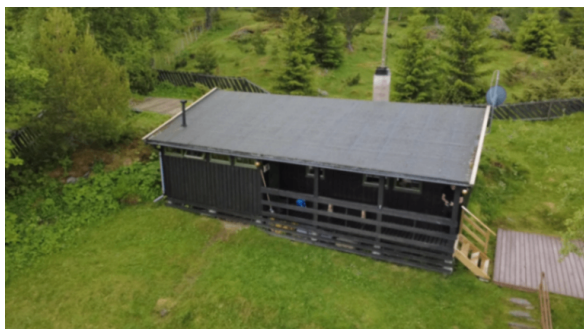
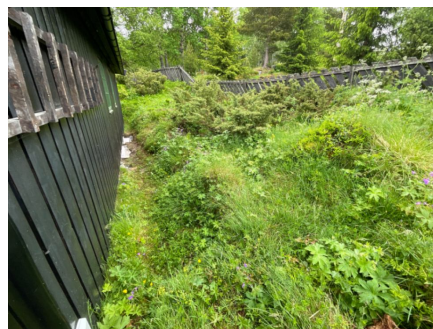
## TG 2 Terrenghorhold

Eiendommen er skrående og delvis opparbeidet med plan, øvrige deler fremstår som naturtomt.

Selger opplyser at de ikke har hatt utfordringer med overvann på eiendommen eller inn mot hytta.

- På generelt grunnlag anbefales det å etablere 1:50 fall 3m bort fra grunnmur. Dette for å sikre god avrenning mot fra grunnmur og dermed unngå unødvendig fuktbelastning mot denne.
