Tilstandsrapport

Leilighet i 4.mannsbolig

Røsslyngvegen 20 D, 2409 ELVERUM

Befaringsdato: 04.09.2024

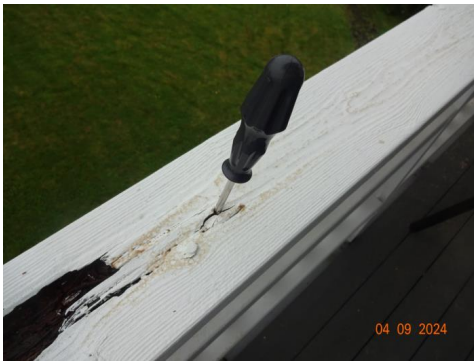
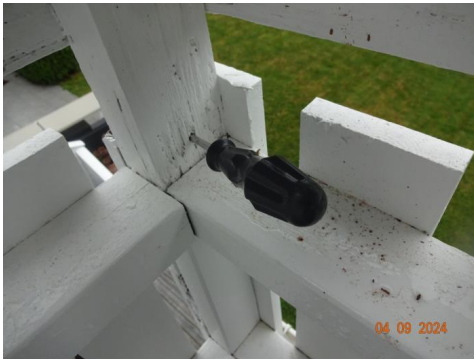
Vurdering av avvik:

- Det er påvist fukt/råteskader i konstruksjonen.
- Rekkverket er for lavt i forhold til dagens krav til rekkverkshøyder.

Råteskadet rekkverk må skiftes.

Kostnadsestimat: 10 000 - 50 000

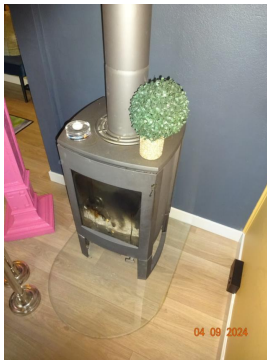
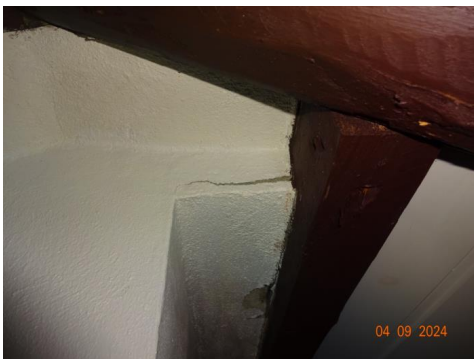
Det er påvist sprekke i ildstein inne i ovn.
Det er påvist sprekke/avskaling i murpuss til pipe.

Ildstein bør skiftes.

Kostnadsestimat: Under 10 000

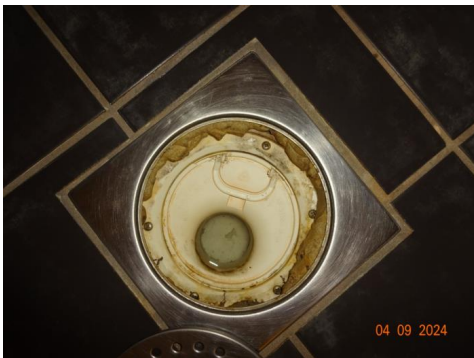
Vurdering av avvik:

- Installering av tett dusjkabinett anbefales.
- Overvåk tilstanden jevnlig. For å få tilstandsgrad 0 eller 1 må tettesjiktet skiftes ut, men tidspunktet for når dette er nødvendig er vanskelig å si noe om.

Kostnadsestimat: Ingen umiddelbar kostnad

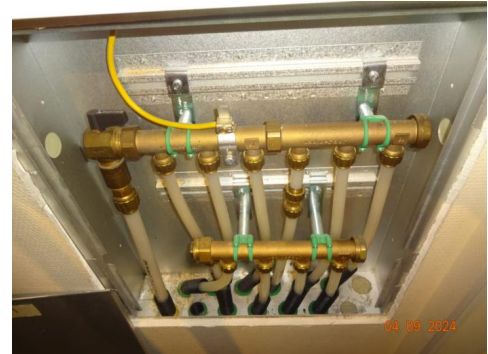
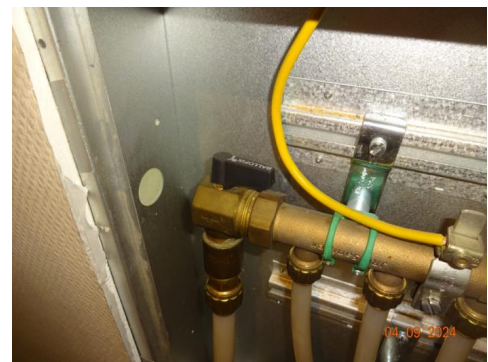
- Det er påvist at eventuelt lekkasjevann fra rør i rør system ikke ledes til sluk eller annen kompenserende løsning.
- Rørkursene på rør-i-rør systemet på vannledninger er ikke merket.

- Det bør foretas tiltak på anlegget som sikrer bedre løsning på eventuelt lekkasjevann fra rør i rør system.
- Rørkurser på rør-i-rør system bør merkes.

Kostnadsestimat: Ingen umiddelbar kostnad

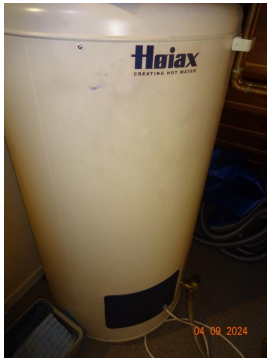
Vurdering av avvik:

- Det bør etableres tilfredsstillende avrenning eller lekkasjesikring ved varmtvannstank.

Kostnadsestimat: Under 10 000

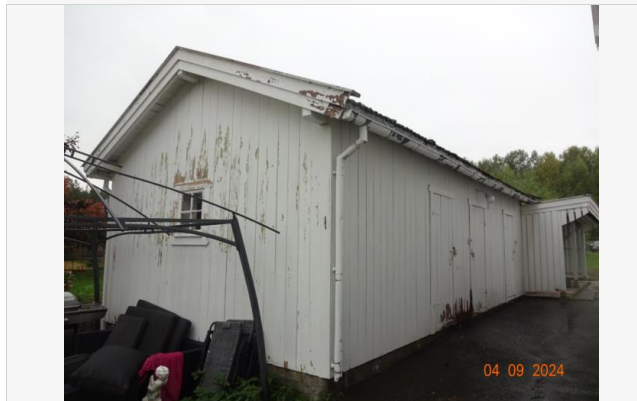
Større sprekker i gulv i carport.

Det er påvist råteskadet utvendig kledning.

Lekkasje i takrenner.

Det er påvist fuktmerker/råteskadet undertak over ett bodrom.

Eldre uthus, generelt med preg etter aldersforvitring og manglende vedlikehold. Må påregne aldersforvittringer og skader. Kun deler er besiktiget.
