# Tilstandsrapport

Fritidsbolig

Vikenveien 443, 1870 ØRJE

Befaringsdato: 30.01.2025

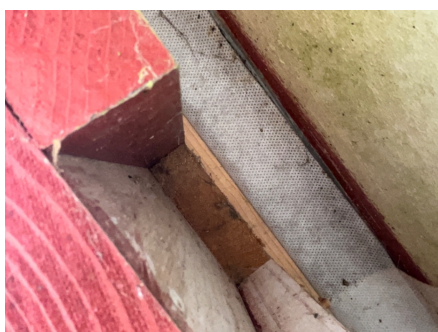
- Ikke tilstrekkelig med lufting mellom kledning og yttervegg. God lufting er viktig og skal drenerer ned og lede ut vann som trenger gjennom regnskjermen, slippe ut eventuell fuktighet fra indre deler av veggen samt gi mulighet for at fuktighet kan tørke ut fra baksiden av regnskjermen.

- Vedrørende lufting, kan konstruksjonen fungere med dette avviket, det må dog gjøres utbedringer om avviket skal lukkes. Det vil imidlertid sjelden være økonomisk rasjonelt som et enkeltstående tiltak. Ved bytting av kledning, bør konstruksjon/lufting bygges opp riktig.

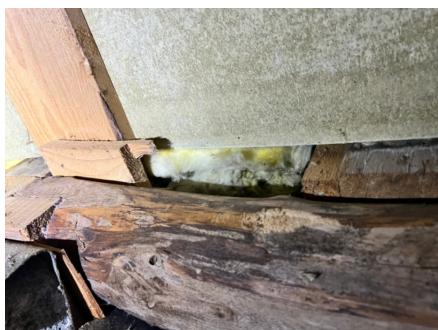
- Målt høydeforskjell på over 20 mm innenfor en lengde på 2 meter. Tilstandsgrad 3 gis med bakgrunn i standardens krav til godkjente måleavvik.
- Målt høydeforskjell på over 30 mm gjennom hele rommet. Tilstandsgrad 3 gis med bakgrunn i standardens krav til godkjente måleavvik.
- Det er registrert symptom på aktivitet fra skadedyr

- Det ble foretatt kontroll på planhetsavvik ved hjelp av en punktlaser, målt ca. 32 mm avvik i stue/kjøkken. Totalt ca. 50 mm i ett soverom. Lokalt ble det målt 28 mm over 2 meter i kjøkken og 35 mm i soverom.

- Åpninger i bjelkelaget bør tettes på en forsvarlig måte. Løsning gir økt risiko for kondensering og svekker isolasjonsevnen. Det er også åpent inn i bjelkelaget for mus og ligende, som kan føre til vond lukt og skader på materialer.

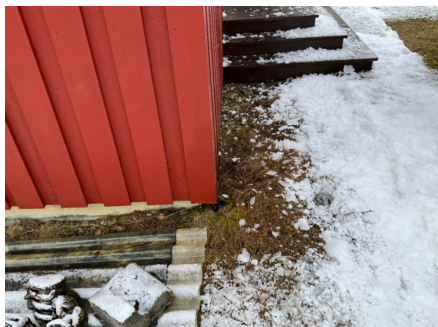
- Det er påvist dårlig fall eller flatt terreng inn mot grunnmur og dermed muligheter for større vannansamlinger.
  - Det er avvik:
- Terrenget har stedvis ikke fall fra bort fra hytta, dette kan føre til unødig fuktbelastning under hytta.

Justering av terreng rundt hytta anbefales for å sikre avrenning bort fra kryperommet. Uten tiltak kan vann samle seg nær bygningen, noe som øker risikoen for fuktinntrenging og fuktskader
