Vikenveien 443, 1870 ØRJE

**Stora Lee - Velholdt og oppgradert hytte med anneks. Flotte solforhold, båt plass/brygge, parkering på egen tomt.**

# Tilstandsrapport

Befaringsdato: 30.01.2025

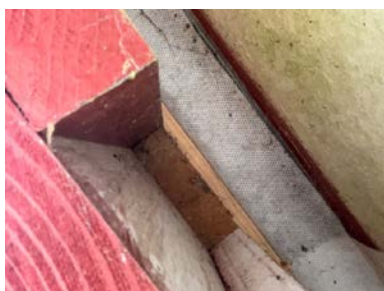
- Ikke tilstrekkelig med lufting mellom kledning og yttervegg. God lufting er viktig og skal drenerer ned og lede ut vann som trenger gjennom regnskjermer, slippe ut eventuell fuktighet fra indre deler av veggen samt gi mulighet for at fuktighet kan tørke ut fra baksiden av regnskjermer.

- Vedrørende lufting, kan konstruksjonen fungere med dette avviket, det må dog gjøres utbedringer om avviket skal lukkes. Det vil imidlertid sjelden være økonomisk rasjonelt som et enkeltstående tiltak. Ved bytting av kledning, bør konstruksjon/lufting bygges opp riktig.

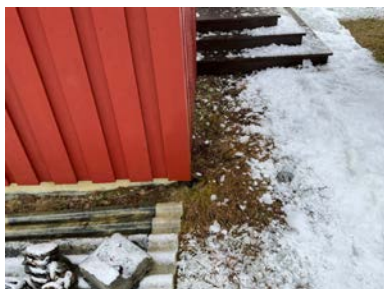
- Terrengtet har stedvis ikke fall fra bort fra hytta, dette kan føre til unødig fuktbelastning under hytta.

Justering av terreng rundt hytta anbefales for å sikre avrenning bort fra kryperommet. Uten tiltak kan vann samle seg nær bygningen, noe som øker risikoen for fuktinntrenging og fuktskader
