Vikenveien 443, 1870 ØRJE

Stora Lee - Velholdt og oppgradert hytte med anneks. Flotte solforhold, båt plass/brygge, parkering på egen tomt.

Tilstandsrapport

Befaringsdato: 30.01.2025

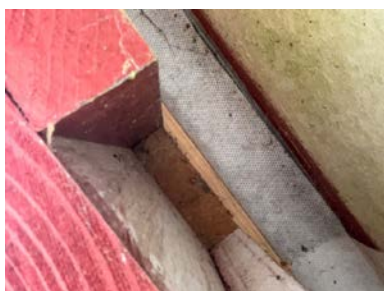
TG 3 Takkonstruksjon/Loft

- Det er begrenset/dårlig ventilering av takkonstruksjonen.
- Det er registrert skader etter aktivitet av skadedyr

- Begrenset med lufting ned mot ender av loftet. Skrå trectak med kaldt loft anbefaler en ca. 50 mm kontinuerlig spalte. God og kontinuerlig lufting er viktig, slik at risiko for skader reduseres.

- Det er påvist ekskrementer fra mus på loftet, noe som indikerer at skadedyr har hatt tilgang til området. Årsaken til dette kan være små åpninger, sprekker eller utilstrekkelig tetting i byggets konstruksjon som gir mus mulighet til å trenge inn.

- Luftingen bør utbedres for å lukke avviket, men det er sjelden økonomisk rasjonelt som et enkeltstående tiltak. Ved omlegging av taktekingen bør lufting over tak vurderes for å redusere risikoen for kondens og fuktskader.

- Det bør foretas gjennomgang av musetetting rundt boligen for å forhindre at mus trenger inn i boligen, skader på materialer samt vond lukt som konsekvens.

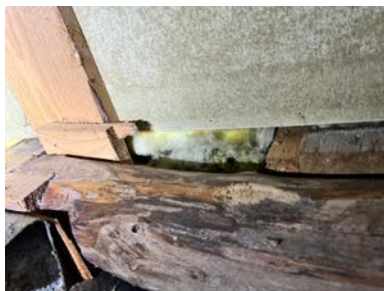
- Åpninger i bjelkelaget bør tettes på en forsvarlig måte. Løsning gir økt risiko for kondensering og svekker isolasjonsevnen. Det er også åpent inn i bjelkelaget for mus og ligende, som kan føre til vond lukt og skader på materialer.
