Vikenveien 443, 1870 ØRJE

**Stora Lee - Velholdt og oppgradert  
hytte med anneks. Flotte  
solforhold, båt plass/brygge,  
parkering på egen tomt.**

# Tilstandsrapport

Befaringsdato: 30.01.2025

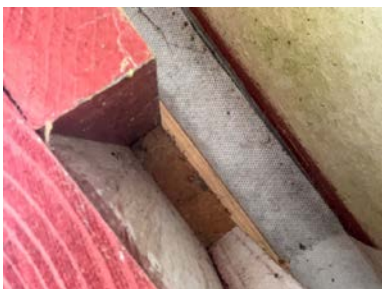
## Takkonstruksjon/Loft

- Det er begrenset/dårlig ventilering av takkonstruksjonen.
- Det er registrert skader etter aktivitet av skadedyr

- Begrenset med lufting ned mot ender av loftet. Skrå tretak med kaldt loft anbefaler en ca. 50 mm kontinuerlig spalte. God og kontinuerlig lufting er viktig, slik at risiko for skader reduseres.

- Det er påvist ekskrementer fra mus på loftet, noe som indikerer at skadedyr har hatt tilgang til området. Årsaken til dette kan være små åpninger, sprekker eller utilstrekkelig tetting i byggets konstruksjon som gir mus mulighet til å trenge inn.

- Luftingen bør utbedres for å lukke avviket, men det er sjelden økonomisk rasjonelt som et enkeltstående tiltak. Ved omlegging av taktekkningen bør lufting over tak vurderes for å redusere risikoen for kondens og fuktskader.

- Det bør foretas gjennomgang av musetetting rundt boligen for å forhindre at mus trenger inn i boligen, skader på materialer samt vond lukt som konsekvens.

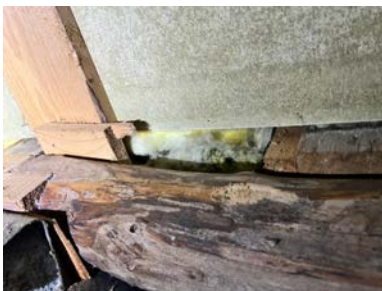
### Vurdering av avvik:

- Åpninger i bjelkelaget bør tettes på en forsvarlig måte. Løsning gir økt risiko for kondensering og svekker isolasjonsevnen. Det er også åpent inn i bjelkelaget for mus og ligende, som kan føre til vond lukt og skader på materialer.
