# Tilstandsrapport

Rekkehus

Skogmovegen 28, 2053 JESSHEIM

Befaringsdato: 06.05.2025

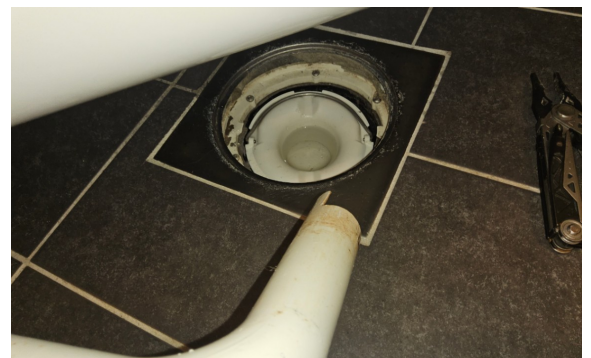
### 1. ETASJE > BAD

#### ! TG 2 Sanitærutstyr og innredning

- Det er ikke påvist tilfredsstillende løsning for å synliggjøre lekkasje fra innebygget sisterner.

- Ved implementering av innebygget sisterner var det ikke krav om lekkasjesikring, konstruksjonen bør jevnlig observeres.

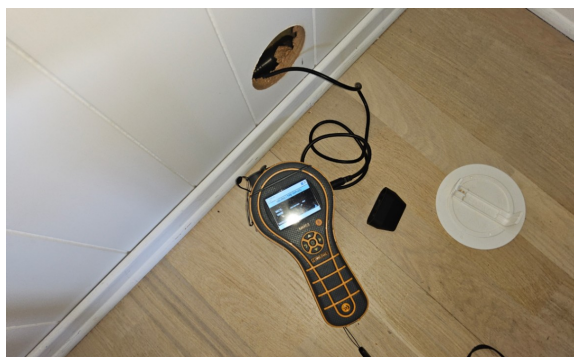
### 2. ETASJE > BAD

- Det er avvik:

Det anbefales å fremskaffe dokumentasjon på utførelsen.

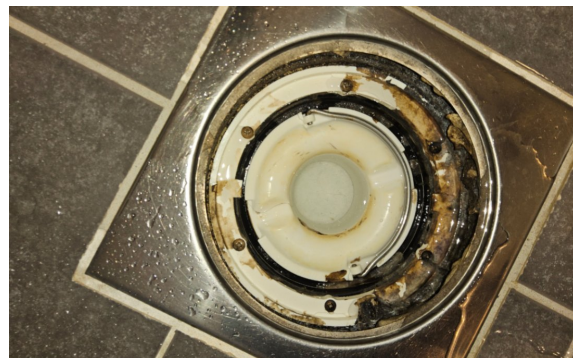
### 2. ETASJE > BAD

## ! TG 2 Sanitærutstyr og innredning

- Det er ikke påvist tilfredsstillende løsning for å synliggjøre lekkasje fra innebygget sistene.

- Ved implementering av innebygget sistene var det ikke krav om lekkasjesikring, konstruksjonen bør jevnlig observeres.
