# Tilstandsrapport

Boligbygg med flere boenheter

Oppegårdgata 8 A, 0196 OSLO

Befaringsdato: 21.03.2025

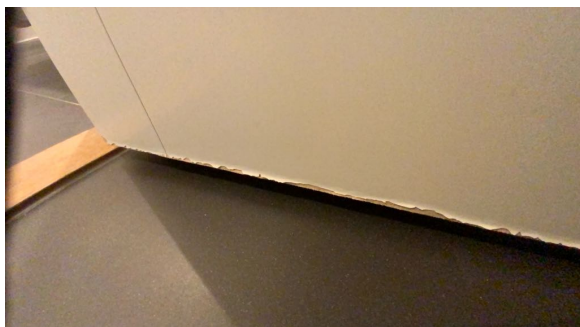
- Enkelte av innvendige dører har en del slitasje.

Det er synlig fuktskade i nedre del av dørblad til baders dør.

- Lokal utbedring må påregnes.

Det er ingen konsekvens ut fra funksjon. For å lukke avviket må dørblad skiftes eller sparkles og males.

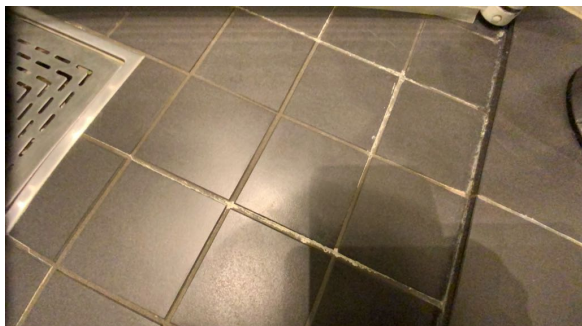
- Det er påvist avvik i fuger.

Det er ingen konsekvens utover at dette kan komme igjen etter at det er rengjort og fjernet. Dette kan komme av at det er vann som ligger under fliser og ikke blir tørket opp eller en kjemisk reaksjon ved fliselim.

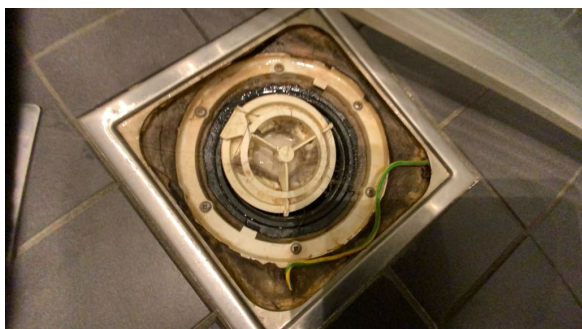
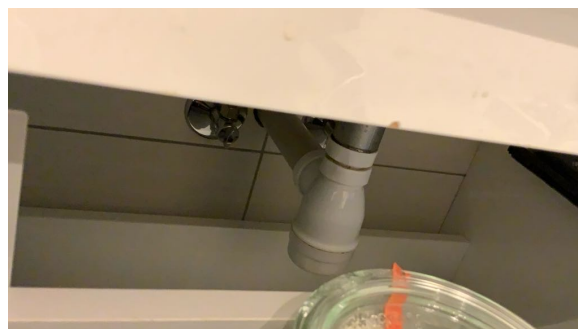
- Det er avvik:

Det er ingen konsekvens for funksjon ved at det kan forekomme saltutslag. Silikonerer rundt rør bør utføres for å tette ytterligere uten fare for at det kommer vann inne i vegg ved en eventuell lekkasje eller lignende.

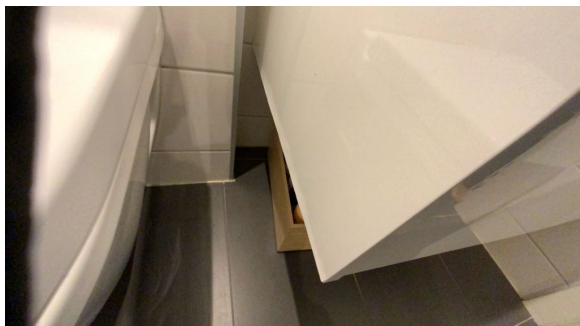
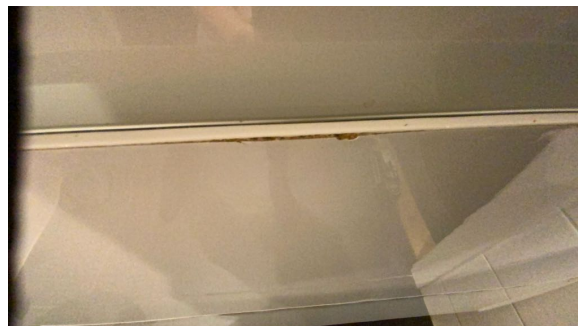
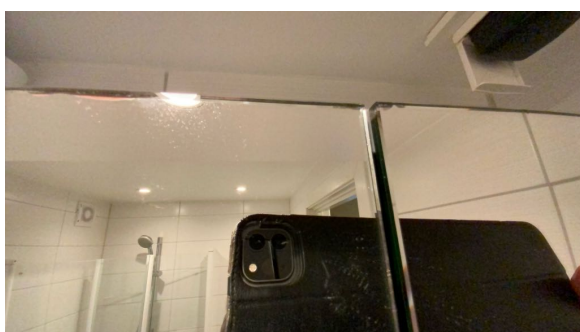
- Det er påvist skader på innredning.

Det er synlig svelling på nedre del av endeplate på servantskap og noe små merker på skuffefront. Noe fuktmerker på endende på speil.

Det er ikke behov for utbedringstiltak da innredning vurderes å ha tiltenkt funksjon.

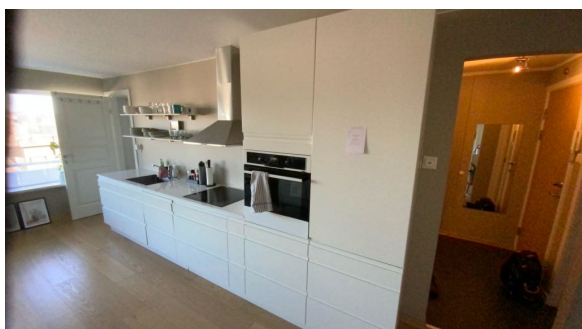
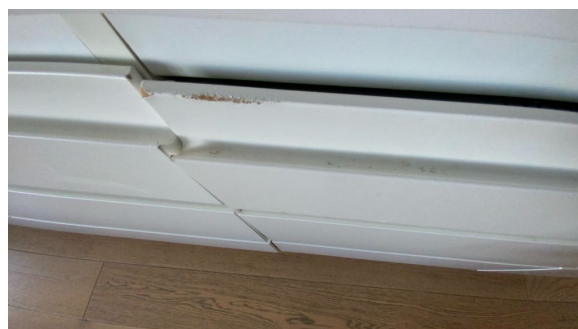
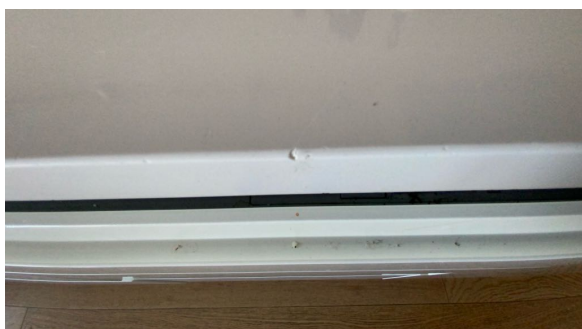
- Det er påvist skader på overflater/kjøkkeninnredning utover normal slitasjegrad.
- Det er avvik:

Det er ingen konsekvens ut fra funksjon. Dører må males eller skiftes for å lukke avviket. Det må etableres ventiler for innebygget kjøleskap, da levetiden for hvitevaren vil være lengre med ventilering inne i skap.
