# Skjærvegen 334

## 2430 JORDET

### Tilstandsrapport

### Eierskifte

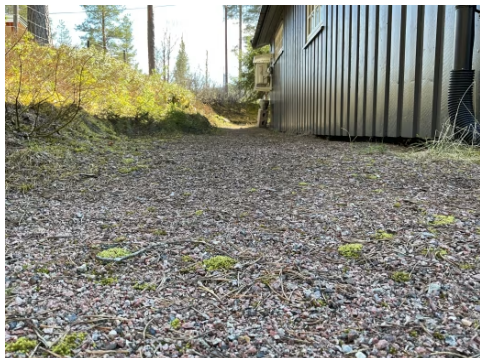
Det er fall inn mot hytta på oversiden

Fall inn mot hytte.

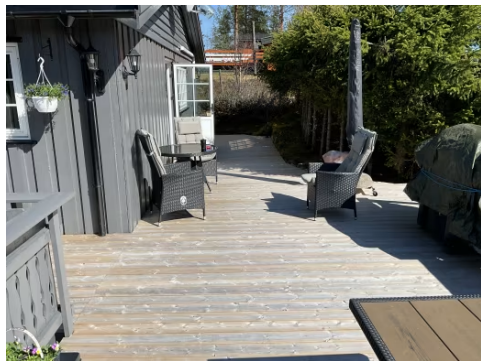
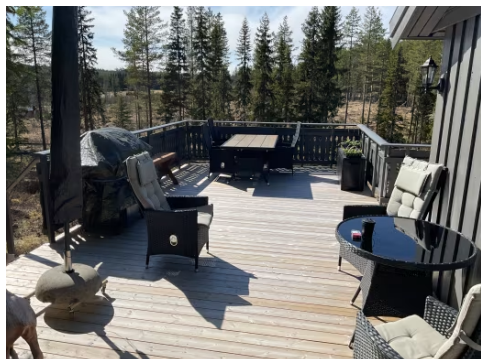
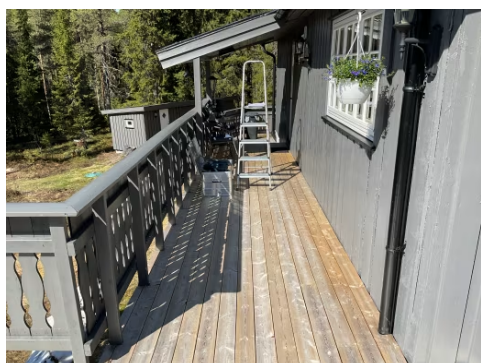
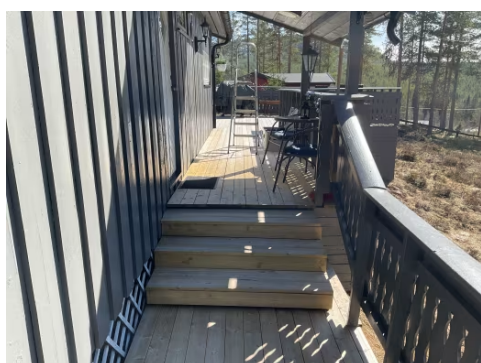
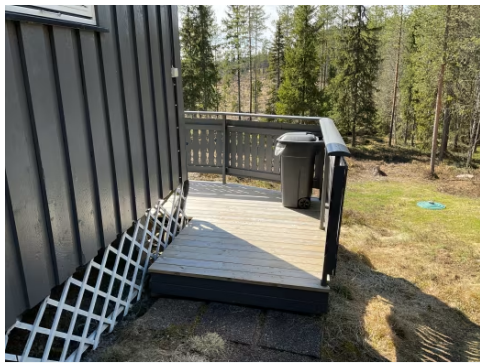
Det registreres skjevheter i konstruksjonen.

Det er foret opp med mye treverk i mellom gulv og lettklinker. Dette er en ustabil konstruksjon som kan medføre skjevheter.

Dette er høyest sannsynlig etter telehiv.

Åpninger i rekkverk er for stor. Åpninger skal ikke overstige 10 cm.

Rekkverket blir målt til 96 cm enkelte steder og er lavere enn forskriftskravet på 100 cm.

Terrasse.

For å lukke avviket må høyden på rekkverket heves til dagens krav på 100 cm.

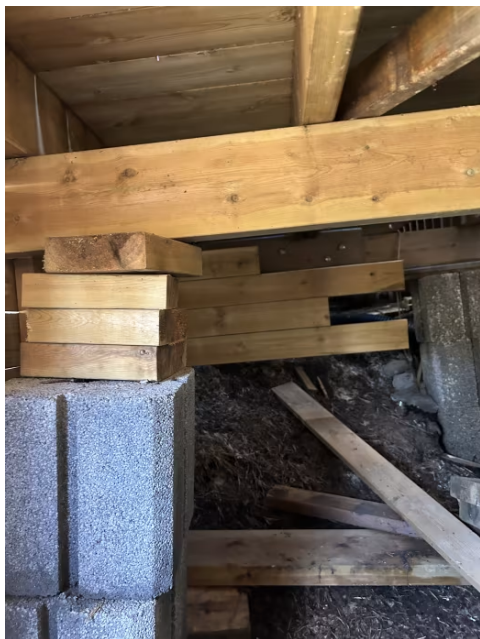
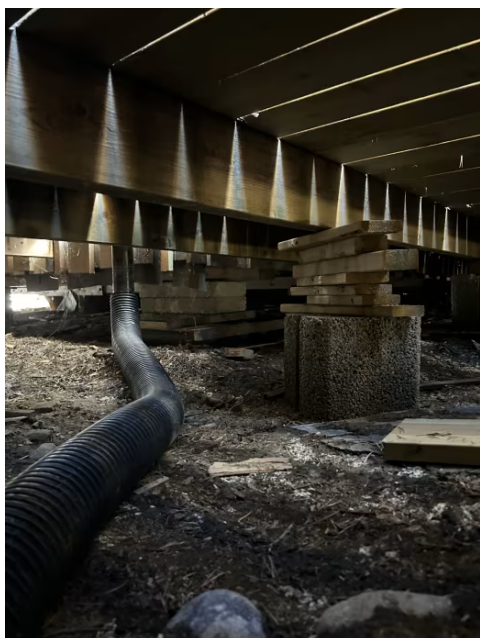
Fundament terrasse.

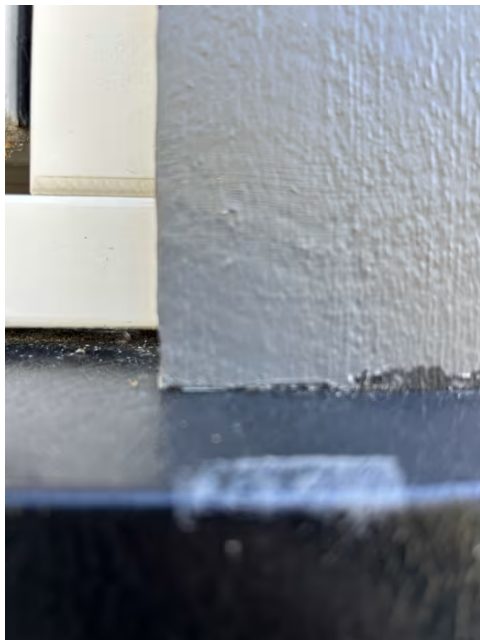
Panel går het ned til vannbrett og vil trekke til seg vann.

Panel ned til vannbrett.

Opprette avstand mellom vannbrett og panel, for å hindre opptrekking av vann i panelen.

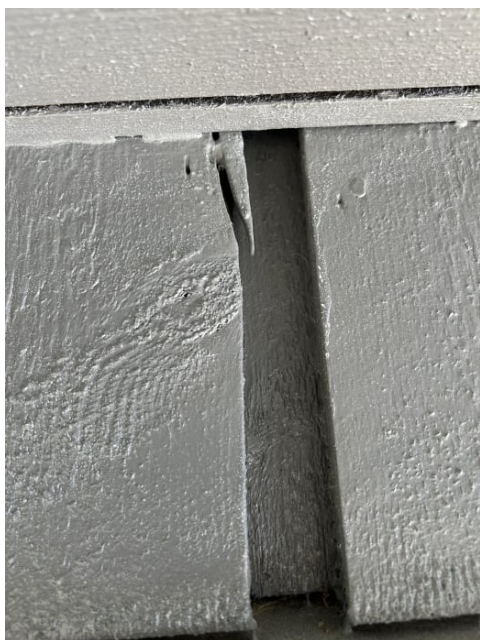
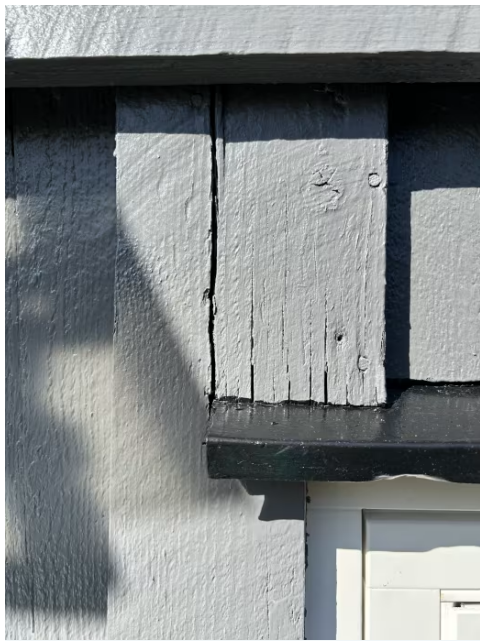
Sprekk i panel.

Det registreres sprekker i enkelte panelbord på fasaden.

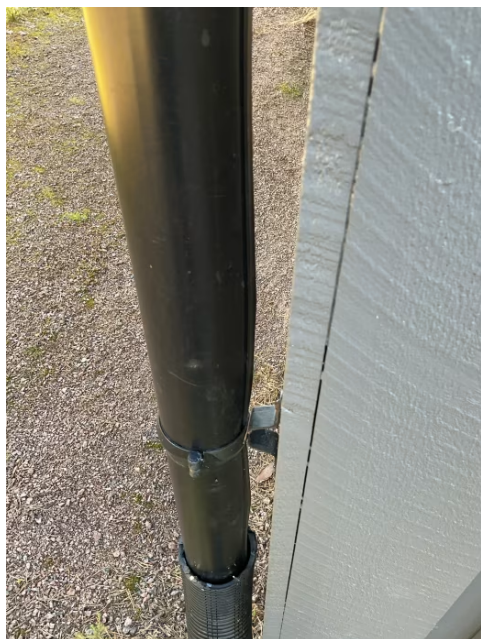
Frostspreng i nedløpsrør.

Det ble registrert buling/skade i nedløpsrør som er et symptom på frostspreng.

Utbedring av skader må påregnes.

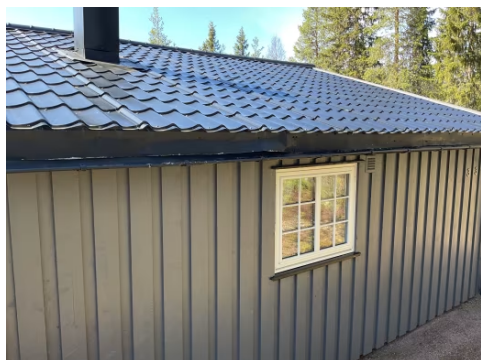
Løst beslag mellom takrenne og tak.

Løst beslag mellom tak og takrenne.

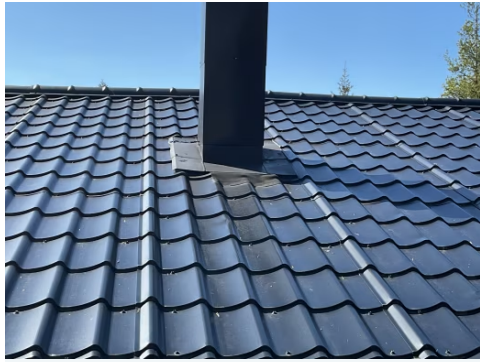
Takplater og beslag pipe.

Kontrollen er kun utført fra bakkenivå. Det er derfor ikke foretatt kontroll av alle beslag og overganger.

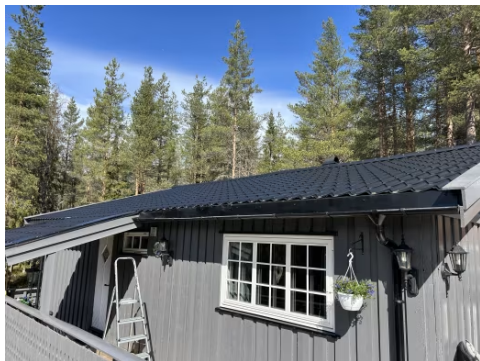
Det er etablert en takteking med glatt overflate og det er krav til snøfanger over inngangsparti.

Det er ikke etablert noen snøfanger på taket.

Manglende snøfangere

Snøfanger må etableres for god personsikkerhet.

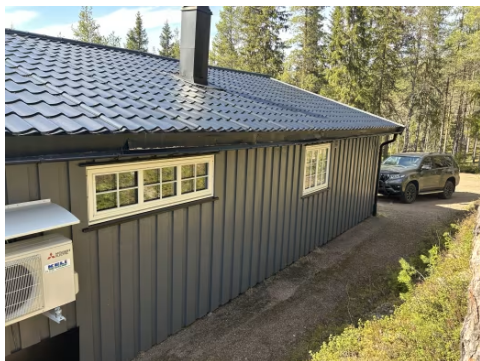
Det er krav til stige for adkomst for feier.

Det er ikke etablert noen takstige.

Manglende adkomst for feier.

Forskriftsmessig adkomst for feier må etableres.

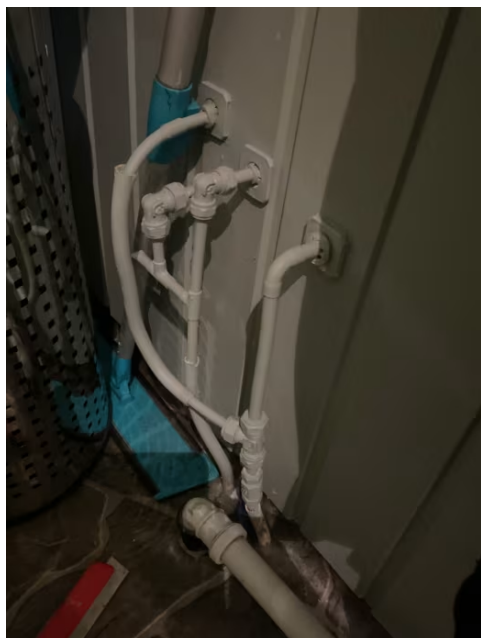
Eldre del av vannledninger.

Deler av anlegget har nådd en alder som gir økt risiko for lekkasjer.

Vannledninger bør skiftes i forbindelse med fremtidig oppgradering av våtrom/kjøkken.

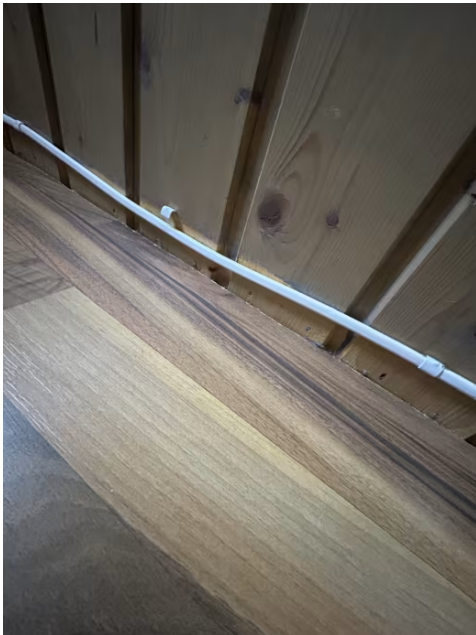
Noen kabler har knekte/manglende fester.

Manglende innfesting av kabler

Feste kabler som ikke er festet tilstrekkelig.

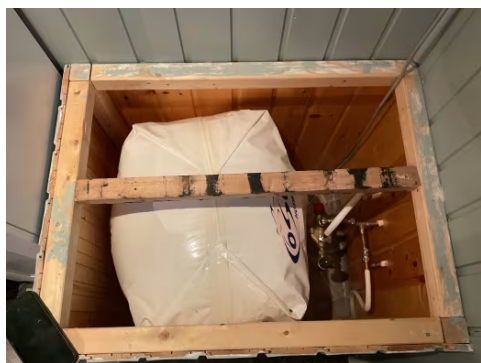
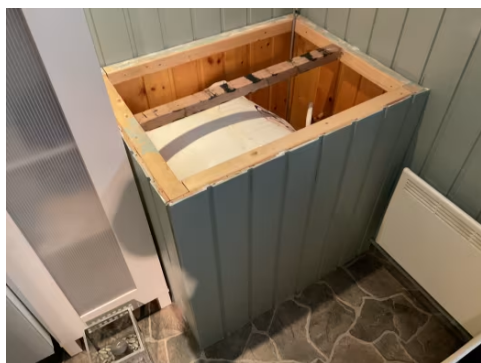
Bereeder står i tett kasse på badet uten mulighet for avrenning.

Varmtvannsbereder plassert i tett kasse på bad.

Vannstoppeventil på bereder anbefales etablert.

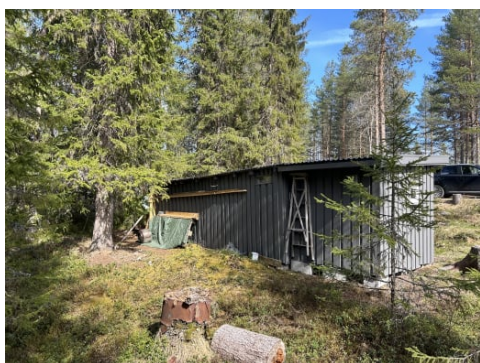
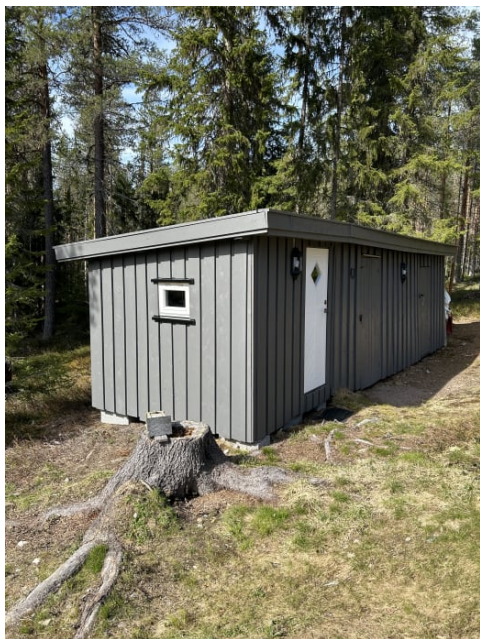
Boden har skjevheter i konstruksjonen.

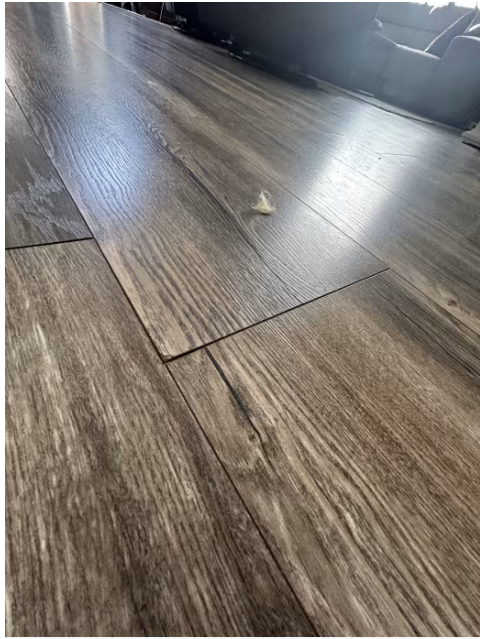
Slipp i laminat gulv.

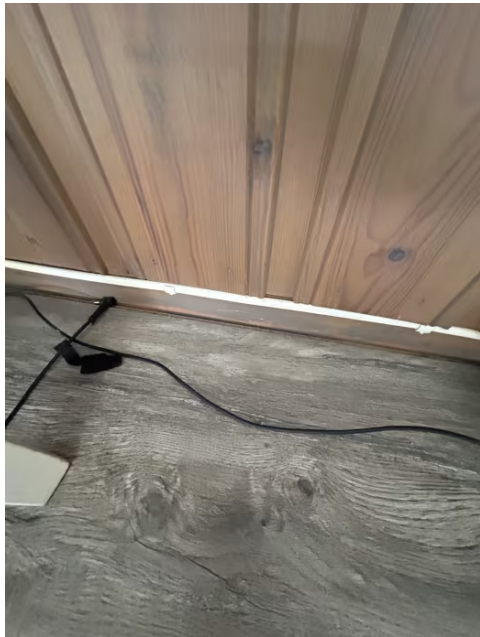
Manglende vaskelister.

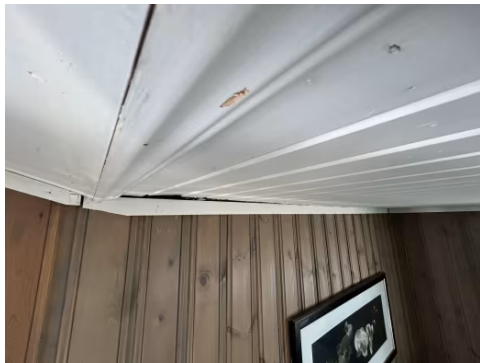
Glippe i taklist stue.

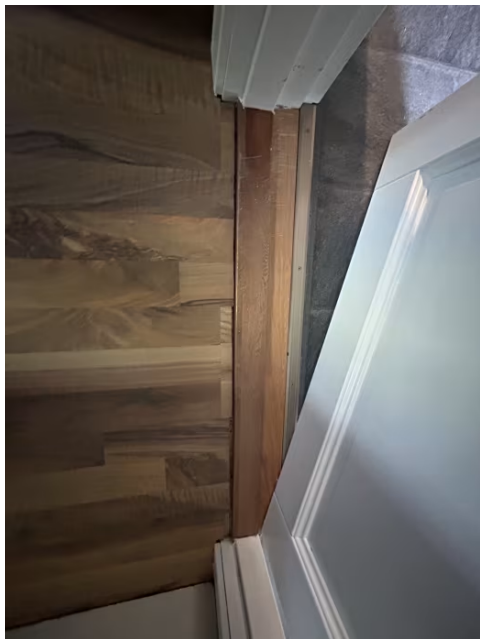
Manglende overgangslister.
