Tilstandsrapport

Tomannsbolig

Tjøllinggaten 36, 3112 TØNSBERG

Oppdragsnr.: 21248-1487

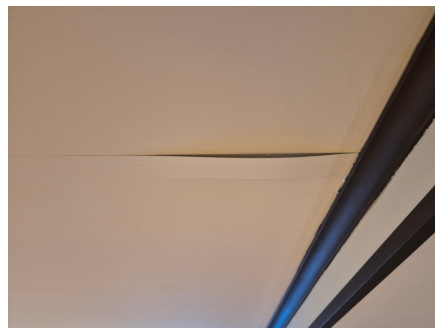
Endeforskyvning mellom bordradene på laminat skal være minst 30 cm, og det er enkelte steder nesten ikke benyttet endeforsyvning.
Noe fuktsveller i laminatgulv. Sparkeltape løsner i tak flere steder. Stedvis luftrom bak tapet på soverom.
Bom (hulrom under) og sprekker i fliser.

Fuktsveller i laminatgulv.

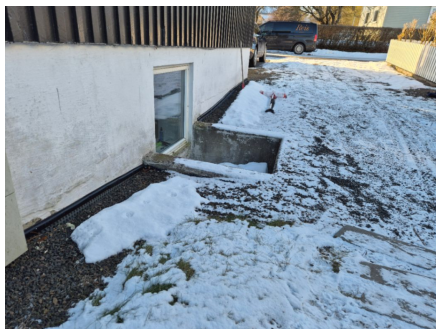
TG 2 Utvendige vann- og avløpsledninger

Det er standard vann og avløpsnett inn til boligen, tilkoblet det offentlige.

- Det er ikke behov for utbedringstiltak siden anlegget fungerer i dag, men ut ifra alder kan skader plutselig oppstå på eldre anlegg.
