Tilstandsrapport

Leilighet

Gravarslia 23 , 4327 SANDNES

Befaringsdato: 20.04.2026

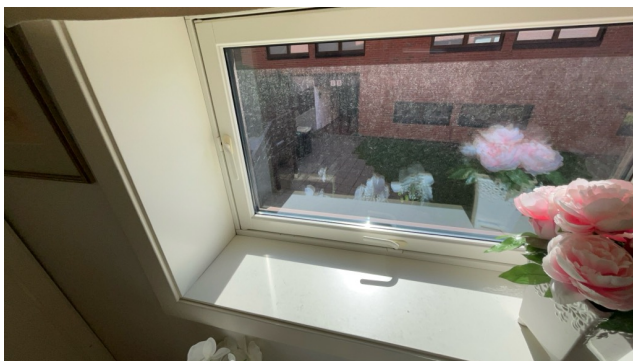
TG 2 Vinduer

Beskrivelse
Bygningen har malte trevinduer med 2-lags glass. fra byggeår og 2003.

Vurdering av avvik:
• Det er påvist at enkelte vinduer er vanskelig å åpne/lukke.

Konsekvens/tiltak
• Vinduer må justeres.

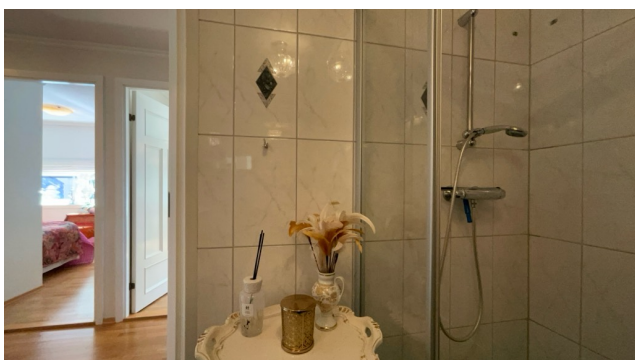
! TG 2 Overflater vegger og himling

Veggene har fliser. Taket er malt.

- Det er vindu/dør med ikke fuktbestandige materialer i våtsonen (ved vask, dusj, badekar, osv.), løsningen eller byggematerialet er uegnet.

- Dersom det ikke gjøres tiltak, kan dette medføre oppfukning, oppsvelling og forringelse av materialer over tid og fuktskader på tilstøtende konstruksjoner.

Det bør iverksettes tiltak for å beskytte eller skifte ut uegnede materialer i våtsonen, for å unngå fuktskader, råte og redusert levetid på konstruksjonen. Manglende tiltak kan føre til økt risiko for skade på bygningsdeler og behov for kostbare utbedringer.

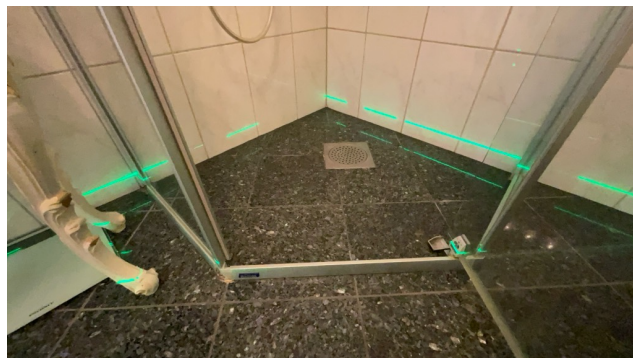
! TG 2 Overflater Gulv

Gulvet er flislagt. Rommet har elektriske varmekabler. 3 mm fall til sluk er målt i dusjhjørnet. Relativt flatt gulv utenfor dusjen, og ikke sluk utenfor dusjstokk.

- Det er mulighet for at det kan forekomme vannlekkasje på våtrommet hvor vann ikke vil gå til sluk.
- Det er påvist avvik i fallforhold til sluk i forhold til krav i forskrift på byggetidspunktet.

- Eventuelt lekkasjevann fra utstyr utenfor dusjsone vil ikke ha en naturlig vei til sluket. Dette kan føre til at vann samler seg på gulvet og potensielt renner ut av rommet eller trenger inn i konstruksjonen.
- Et bad med manglende/reduert fall til sluk blir mindre funksjonelt og sikkert for brukeren. Dette kan medføre stående vann på gulvet, vann som ikke ledes effektivt til sluket, økt risiko for at vann renner ut av rommet og redusert sklisikkerhet på gulvet.
- Det bør etableres avrenning inn til sluk for hele våtrommet.

Konsekvensen av manglende fall er økt risiko for vannskader på gulv og omkringliggende konstruksjoner, samt redusert levetid på våtrommet.

Det bør etableres tilstrekkelig fall mot sluk for hele våtrommet, slik at alt vann ledes til sluk og ikke blir stående på gulvet eller renner ut i tilstøtende rom.

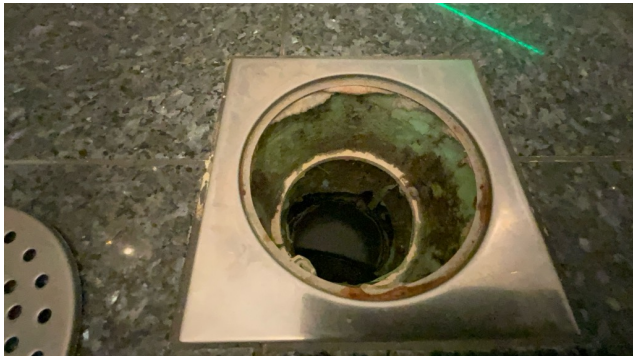
! TG 2 Sluk, membran og tettesjikt

Det er plastsluk og smøremembran med ukjent utførelse.

- Mer enn halvparten av forventet brukstid er passert på membranløsningen.
- Mer enn halvparten av forventet brukstid er passert på slukløsningen.

Membran/mansjett er løs fra underlaget i området mellom klemring og påstøp under fliser.

- Det er viktig å merke seg at levetiden til en membran varierer basert på kvalitet, installasjon og bruk. Eldre membraner kan bli sprø og sprekke opp, noe som fører til at de mister sin vanntettende funksjon. Dette kan resultere i vannlekkasjer gjennom vegger og gulv og fuktskader.

- Overvåk tilstanden jevnlig. For å få tilstandsgrad 0 eller 1 må tettesjiktet skiftes ut, men tidspunktet for når dette er nødvendig er vanskelig å si noe om.

- Sluket må sjekkes og rengjøres jevnlig.

- Overvåk tilstanden jevnlig. For å få tilstandsgrad 0 eller 1 må slukløsningen skiftes ut og sannsynligvis må også membransjiktet skiftes/utbedres. Det er imidlertid vanskelig å si noe om tidspunktet for når dette er nødvendig.

Det bør vurderes utskifting av både sluk og membran, da mer enn halvparten av forventet brukstid er passert.
Konsekvensen av å ikke utbedre dette kan være økt risiko for lekkasjer og fuktskader i tilstøtende konstruksjoner.
Der mansjett er løst fra underlaget er denne utsatt for skader ved mekanisk påvirkning.

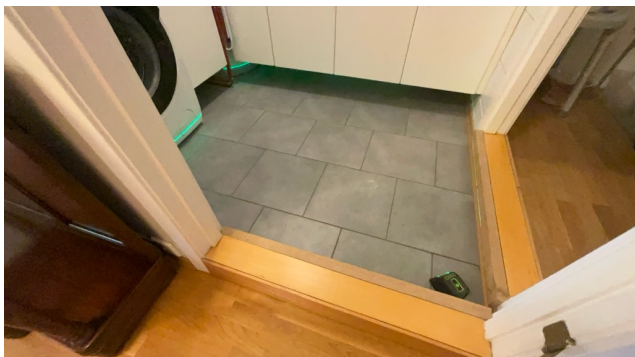
! TG 2 Overflater Gulv

Gulvet er flislagt. Rommet har ingen varmekilde.

- Det er påvist avvik i fallforhold til sluk i forhold til krav i forskrift på byggetidspunktet.

Til tross for avviket i fall/høydeforskjell til sluk, vil gulvet fortsatt kunne lede vann mot sluket, men med redusert effektivitet. Dette kan potensielt øke risikoen for vannansamling i enkelte områder av våtrommet.

Det bør vurderes tiltak for å utbedre fallforholdene til sluk, for å redusere risikoen for vannansamling og fuktskader i konstruksjonen. Mangelfullt fall kan føre til at vann ikke ledes effektivt til sluk, noe som øker faren for lekkasjer og skader på gulv og omkringliggende bygningsdeler.

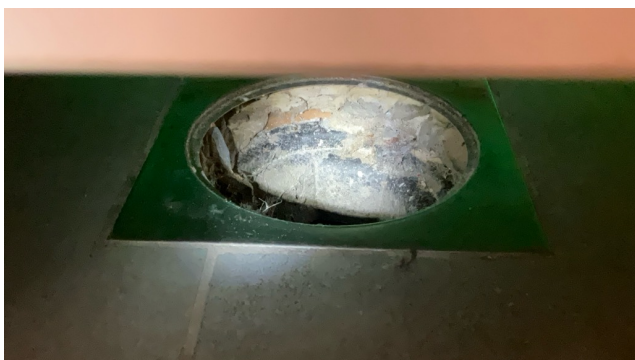
TG 2 Sluk, membran og tettesjikt

Det er plastsluk og ukjent tettesjikt/membran.

- Mer enn halvparten av forventet brukstid er passert på membranløsningen.
- Mer enn halvparten av forventet brukstid er passert på slukløsningen.

Det er synlig vinylbelegg, antatt fra byggeår, som membran over klemring i sluk.

- Det er viktig å merke seg at levetiden til en membran varierer basert på kvalitet, installasjon og bruk. Eldre membraner kan bli sprø og sprekke opp, noe som fører til at de mister sin vanntettende funksjon. Dette kan resultere i vannlekkasjer gjennom vegger og gulv og fuktskader.
- Eldre sluk av plast er ofte utsatt for lekkasjer og særlig i overganger. Eventuelle lekkasjer kan medføre fuktskader på tiliggende konstruksjoner.
- Overvåk tilstanden jevnlig. For å få tilstandsgrad 0 eller 1 må tettesjiktet skiftes ut, men tidspunktet for når dette er nødvendig er vanskelig å si noe om.

Konsekvensen av manglende tiltak er økt risiko for lekkasjer og fuktskader i omkringliggende konstruksjoner, da både sluk og membran har overskredet forventet brukstid.

Det bør gjennomføres nærmere undersøkelser av tettesjikt og sluk for å avklare tilstand og eventuell behov for utbedring.

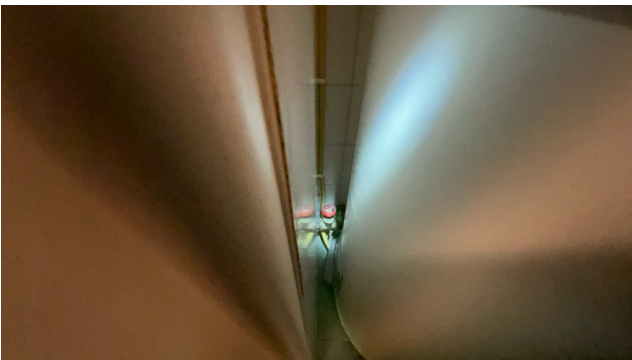
! TG 2 Vannledninger

- I forbindelse med oppgradering av våtrom vil det være naturlig med utskiftning av rør.
- Det er ikke behov for utbedringstiltak siden anlegget fungerer i dag, men ut ifra alder kan skader plutselig oppstå på eldre anlegg.
- Tidspunkt for utskiftning av vannledninger nærmer seg.

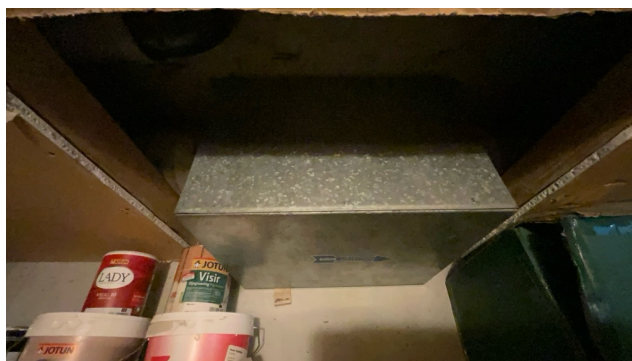
! TG 2 Avløpsrør

- I forbindelse med oppgradering av våtrom vil det være naturlig med utskiftning av rør.
- Eldre avløpsrør har blant annet større sannsynlighet for lekkasjer, noe som kan føre til omfattende og kostbare vannskader i boliger.

Det bør gjennomføres en kontroll og eventuell utbedring av ventilasjonsanlegget for å sikre tilfredsstillende luftkvalitet og funksjon. Manglende tiltak kan medføre dårlig inneklima og økt risiko for fuktskader eller helseplager.
