# Tilstandsrapport

Liaflaten 2A, 5132 NYBORG

Befaringsdato: 08.10.2025

Rapportdato: 15.10.2025

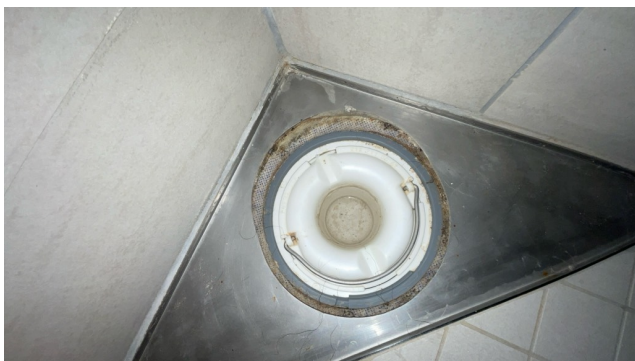
Sluk av plast.  
Ukjent tettesjikt/membran.

Bilde viser sluk
