# Tilstandsrapport - NS 3600

## Kvernhusveien 5A

4817 His

**Rapport kode: 478420**

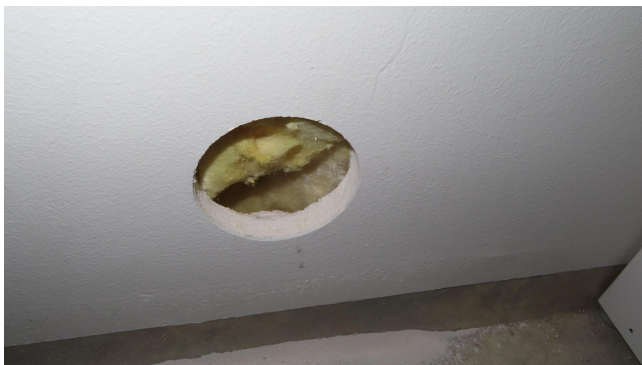
Grunnmursplate montert på tilbakefylte vegger. Her må en forvente vanlig elde mht. alder på dreneringen. Må holdes under oppsikt pga. fukt målt i bunn av murvegg side øst. Se pkt. Rom under terreng.

Kun vegg side nord og øst er tilbakefylt utvendig. Hulltaking utført i vaskerom på vegg nord. Her er bunn av murvegg fukt som er over akseptabelt nivå. Må holdes under oppsikt. Fukt er relatert til utvendig drenering.

Hulltaking.

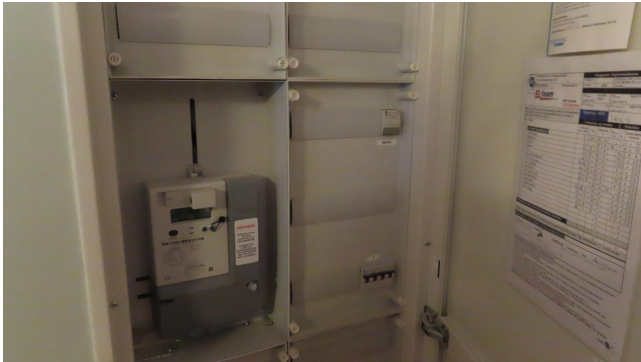
Sikringsskap montert i gang på vegg øst ved ende syd.  
Hovedsikring 40 ampere, 12 kurser.

Sikringsskap.
