Tilstandsrapport

📍 Trondheimsvegen - Jessheim 125G , 2068
JESSHEIM

gnr. 19, bnr. 24, snr. 7

Rapportdato: 11.05.2026

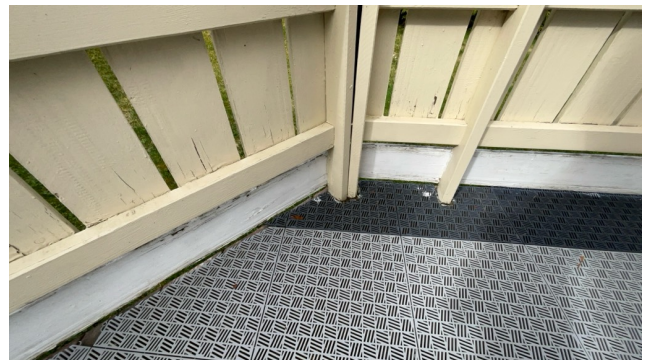
- Det er påvist fukt-/råteskader i konstruksjonen.

Synlige avvik på rekkverk.

Synlig råte.

- Gjennomføre ytterligere undersøkelser og foreta utbedring av skade.
- Råteskadet trekledning må skiftes ut.
- Råteskadede konstruksjoner må skiftes ut.

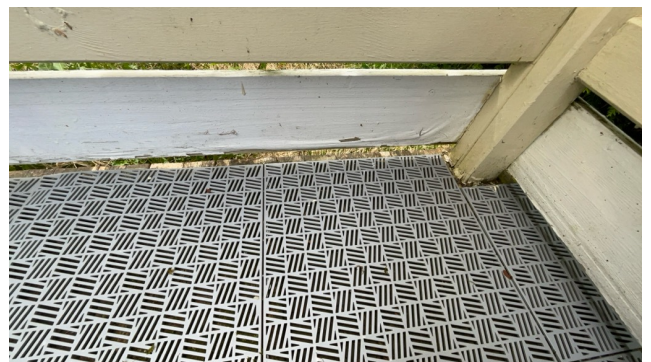
Synlig råte.

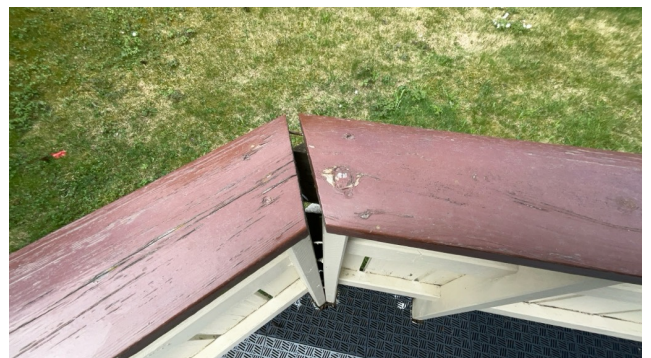
Noe fraglidninger.

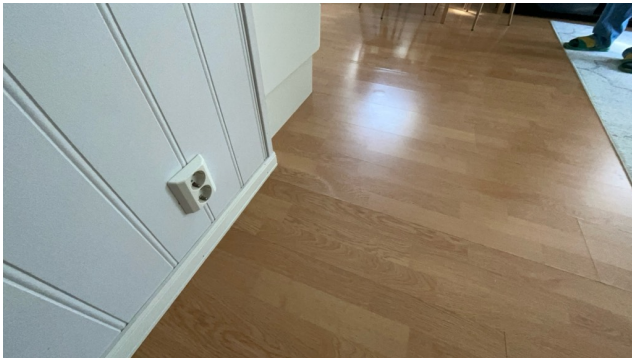
Stedvis synlig bruksslitasje på gulv og brukshakk. Svellet laminatskjøter.

Stedvis svellet laminatskjøter.

Lokale utskiftninger er påregnelig.

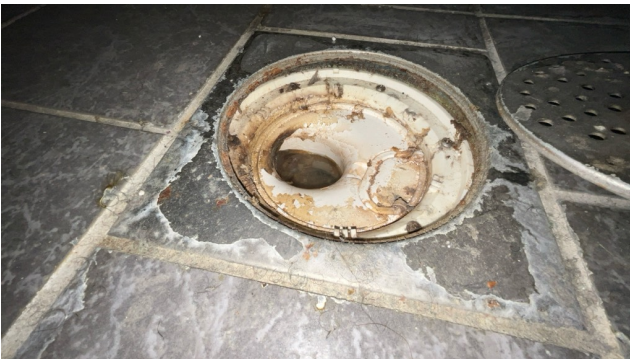
- Mer enn halvparten av forventet brukstid er passert på membranløsningen.
- Mer enn halvparten av forventet brukstid er passert på slukløsningen.

Noe begrenset tilkomst til sluk.

Kontroll av sluk.

- Overvåk tilstanden jevnlig. For å få tilstandsgrad 0 eller 1 må tettesjiktet skiftes ut, men tidspunktet for når dette er nødvendig er vanskelig å si noe om.
- Det er viktig å merke seg at levetiden til en membran varierer basert på kvalitet, installasjon og bruk. Eldre membraner kan bli sprø og sprekke opp, noe som fører til at de mister sin vanntettende funksjon. Dette kan resultere i vannlekkasjer gjennom vegger og gulv og fuktskader.
- Overvåk tilstanden jevnlig. For å få tilstandsgrad 0 eller 1 må slukløsningen skiftes ut og sannsynligvis må også membransjiktet skiftes/utbedres. Det er imidlertid vanskelig å si noe om tidspunktet for når dette er nødvendig.

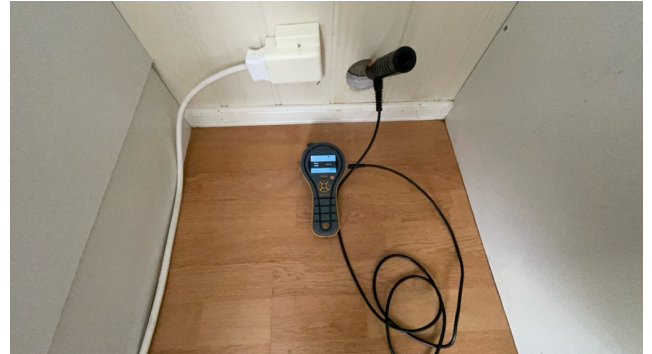
Hulltaking er foretatt uten å påvise unormale forhold. Hulltaking er foretatt ved/i Kjøkken.

Utført hulltaking.

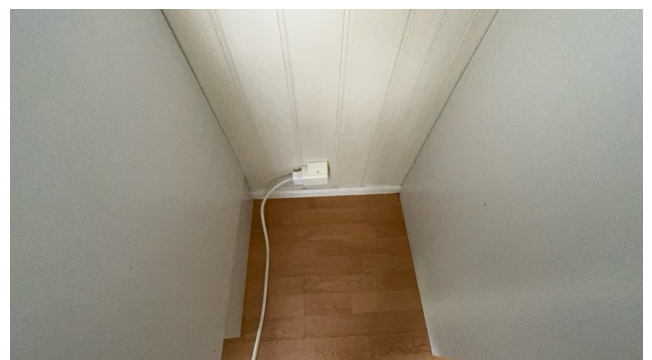
Kontroll bak ovn. Ingen tegn til fuktskader på befaringsdagen.

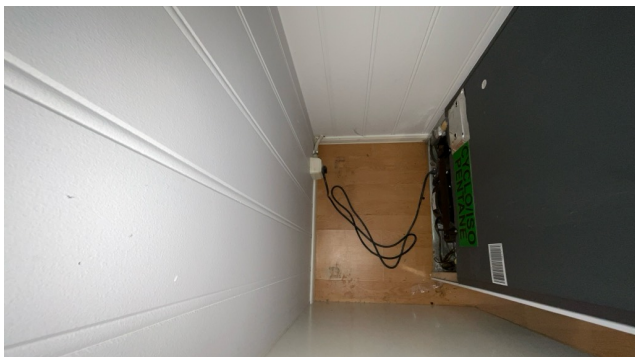
Kontroll bak kjøleskap. Ingen tegn til fuktskader på befaringdagen.

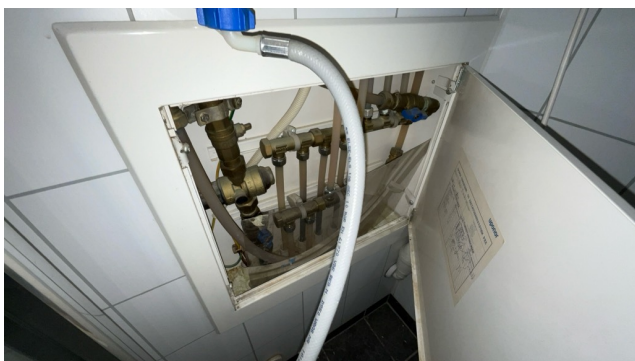
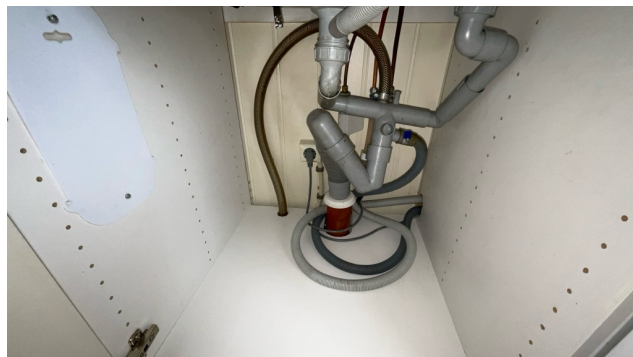
- Mer enn halvparten av forventet brukstid er passert på innvendige vannledninger.

Besiktigelse av røropplegg.

- Tidspunkt for utskiftning av vannledninger nærmer seg.
- Det er ikke behov for utbedringstiltak siden anlegget fungerer i dag, men ut ifra alder kan skader plutselig oppstå på eldre anlegg.
