# Tilstandsrapport

Enebolig

Nyveien 1, 3282 KVELDE

Befaringsdato: 04.09.2024

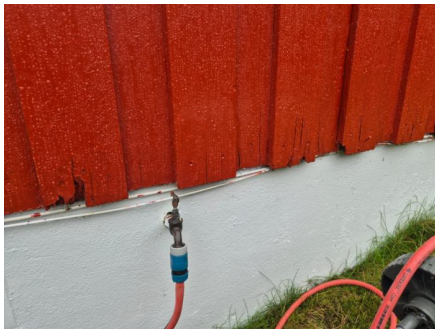
- Det er ingen eller liten lufting i nedre kant av kledning mot grunnmur.
- Det er påvist spredte råteskader i bordkledningen.

- Råteskadet trekledning må skiftes ut.

Det er ikke behov for umiddelbare tiltak med lufting, men ved evt. bytting av kledning i fremtiden anbefales etablering av luftesjikt.  
Konsekvens ved manglende vedlikehold og oppgradering vil medføre fukt i underliggende/bakenforliggende konstruksjon.

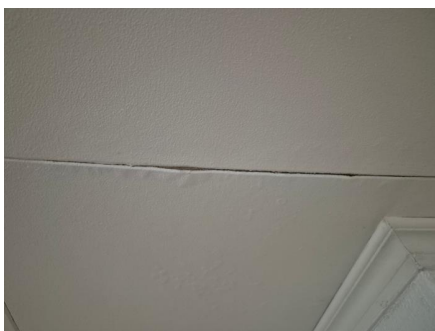
Det er stedvis mindre hakk/sår i stuegulv og på soverom, samt noe gliper i skjøter på gulvbelegg.  
Takessplater i soverom buler noe, og det er sveller i takessplater over peis i stue.  
Noe sprekker i strietapetskjøter/hjørne på soverom.

Mindre avvik som stedvis hakk, sprekker og sår/merker må forventes i en brukt bolig.  
Takessplater med buler i soverom og fuktsveller, samt strietapet bør skiftes ut.

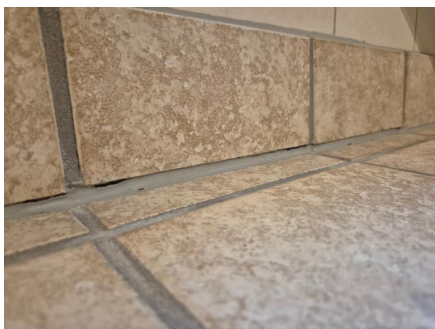
- Det er påvist at flisfuger har riss/sprekker.

Sprekker i mykfuger.

- Fuger bør skiftes ut.

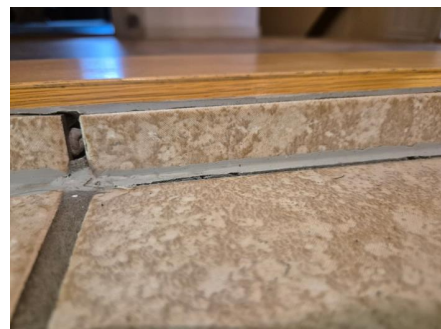
Sprekk i fuger ved terskel.

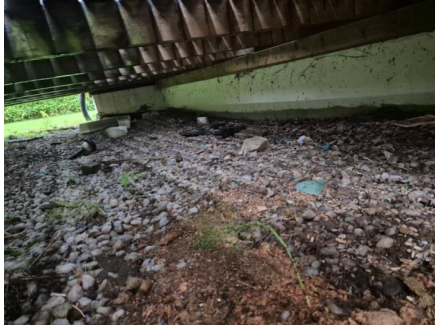
Boligen ligger i skrått terreng, dette fører til naturlig stor fuktbelastning mot deler av grunnmur.

Svakt hellende terreng mot grunnmur.

Det er viktig at terrenget heller riktig i områder ved grunnmuren, nemlig at det er tilfredsstillende hellningsgrad ut fra grunnmuren. Overflatevann skal hurtigst mulig vekk for å unngå unødvendige fuktbelastninger på utvendig fuktsikring og drenering.
