# Tilstandsrapport

📍 Seljeveien 17, 0575 OSLO

# gnr. 126, bnr. 152, snr. 11

Oppdragsnr.: 11838-25123

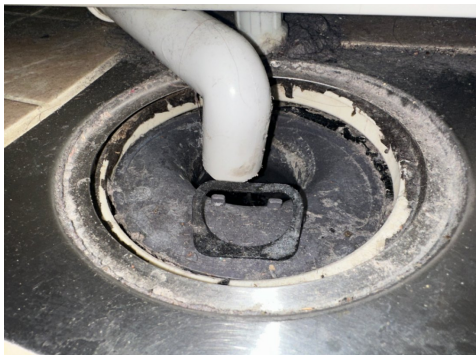
Badet er av type badekabin,  
med eget membran system  
utarbeidet av produsent.  
Sluket er av plast med klemring for membran.

TG settes ut i fra alder på veggmembran,  
da mer enn halvparten av konstruksjonens  
levetid er oppbrukt. Forventet levetid på  
smøremembran, er ca.15 år.

Plastsluk med klemring for membran

- Overvåk tilstanden jevnlig. For å få tilstandsgrad 0 eller 1 må tettesjiktet skiftes ut, men tidspunktet for når dette er nødvendig er vanskelig å si noe om.

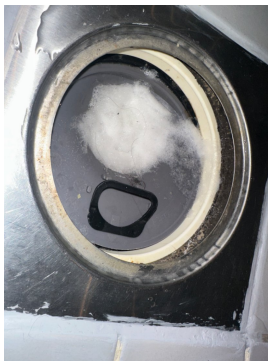
Sluk i plast, plassert i dusjnise

- Overvåk tilstanden jevnlig. For å få tilstandsgrad 0 eller 1 må tettesjiktet skiftes ut, men tidspunktet for når dette er nødvendig er vanskelig å si noe om.

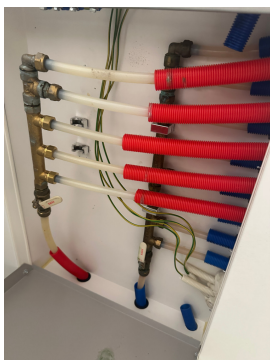
Samleskap med rørkurser og stoppekraner

Eier kontakter styre for informasjon,  
rørlegger bør se/ utbedre avviket.

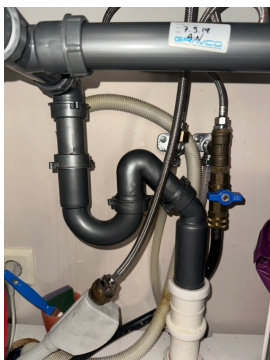
Røropplegg i kjøkkenbenk

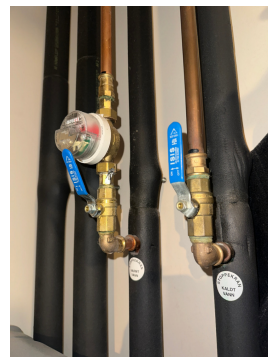
Stoppekraner plassert på bod

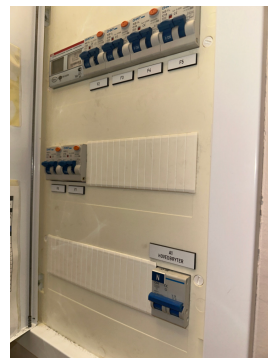
Sikringsskap med automatsikringer.

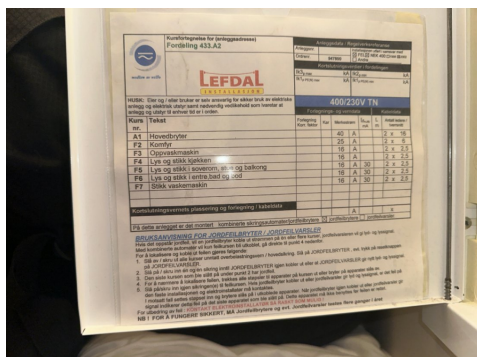
Kursoversikt i sikringsskap
