Tilstandsrapport

Enebolig

Høgstølen 36, 5111 BREISTEIN

Befaringsdato: 24.05.2024

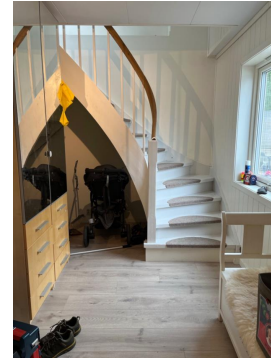
! TG 2 Etasjeskille/gulv mot grunn

Resultatet tilfredsstiller ikke dagens krav til avvik.

- Målt høydeforskjell på over 15 mm gjennom hele rommet.
- Tilstandsgrad 2 gis med bakgrunn i standardens krav til godkjente måleavvik.

Fungerer med dette avvik

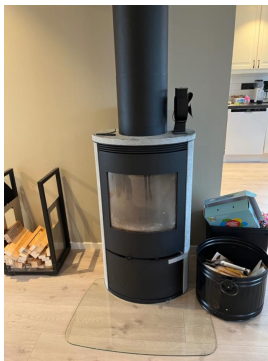
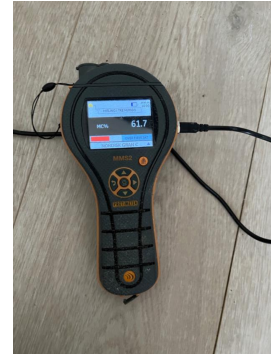
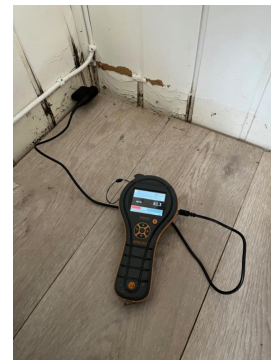
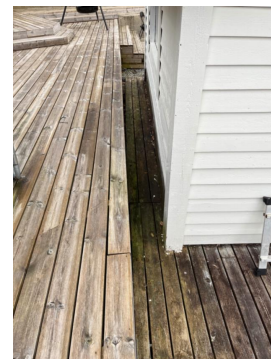
TG 3 Rom Under Terreng

Gjelder tilbygget utestue med direkte tilkomst til bolig.
Synlig fuktskade og høye fuktverdier målt i gulv og vegg.

- Det er gjennom målinger påvist høyt fuktnivå i trevegger i underetg./kjeller, det er derfor ikke foretatt hulltaking
- Det er påvist fuktighet i oppforet tregulv i underetg./kjeller, og det er derfor ikke foretatt hulltaking.
- Det er avvik:

Skadet konstruksjonen må fjernes og valg av ny konstruksjonsløsning utredes, estimat gjelder nærmere utredning.

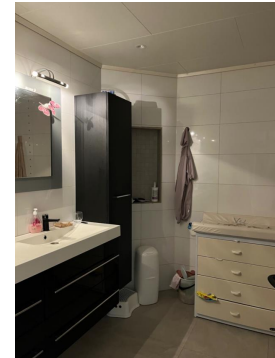
! TG 2 Overflater vegger og himling

Vegger og himling er sjekket for sprekker i fuger, bom i fliser, utførelse og for generell slitasje.

Vedlikehold må påregnes

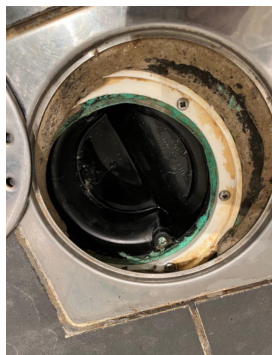
! TG 2 Sanitærutstyr og innredning

- Det er ikke påvist tilfredsstillende løsning for å synliggjøre lekkasje fra innebygget sisterner.

- Det må gjøres tiltak for å lukke avviket.
