# Tilstandsrapport

Enebolig

Egne Hjem 14, 4200 SAUDA

Befaringsdato: 18.08.2025

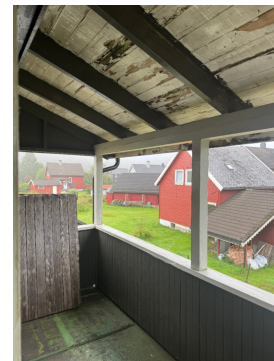
Det ble avdekket en god del råteskader i sutaksbordene i takoverbygget. Belegget på gulvet er fra byggeåret og bør skiftes. Det danner tak over stuetak. Konsekvensene for lekkasje er store.

- Det er påvist fukt-/råteskader i konstruksjonen.
- Mer enn halvparten av forventet brukstid er passert på tettesjikt/membran.

- Gjennomføre ytterligere undersøkelser og foreta utbedring av skade.
- Ny tekking må legges.

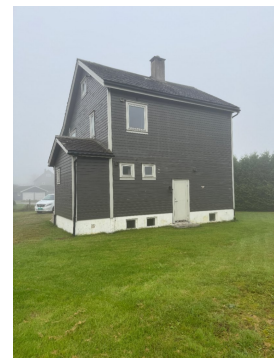
Inngangstrapp i betong og terrassetrapp i tre.

Trapp foran inngangsparti mangler rekkverk.

- Rekkverk må monteres for å lukke avviket.

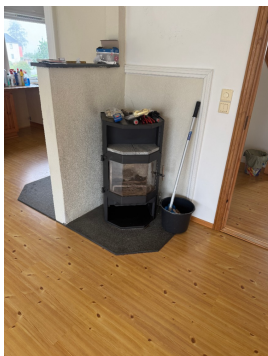
Vedovn i stuen i 1.etg. har sprekke i ildfast stein i brennkammer. Plate under og brannmur bak er ok. Det er ok feieluke i kjeller og loft.

- Det er påvist sprekker i ildfast stein inne i ovnen.

Ildfast stein med sprekker bør skiftes.

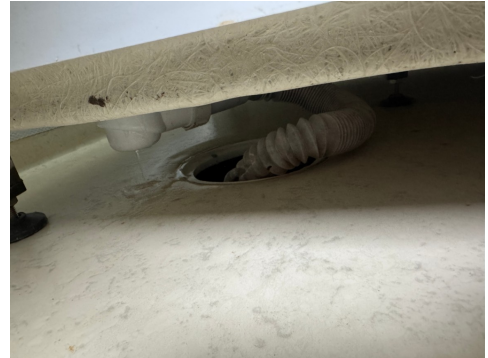
Det er lekkasje i sluk i dusjkabinett.

Det er lekkasje under dusjkabinett

Lekkasje under dusjkabinett

Sluk i dusjkabinett må fikses/byttes
