# Tilstandsrapport

Tomannsbolig

Ringveien 86 A, 8907 BRØNNØYSUND

Befaringsdato: 24.10.2024

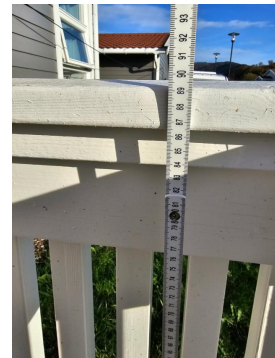
**Vurdering av avvik:**  
• Rekkverket er for lavt i forhold til dagens krav til rekkverkshøyder.

Rekkverk er målt til 90cm som var krav på byggetidspunkt. Dagens krav til rekkverk er 100cm

Rekkverkshøyde målt til 90cm

- Det er ikke krav om utbedring av rekkverkshøyde opp til dagens forskriftskrav.

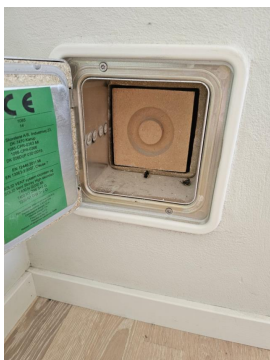
Sotlukestein plassert innenfor feieluke

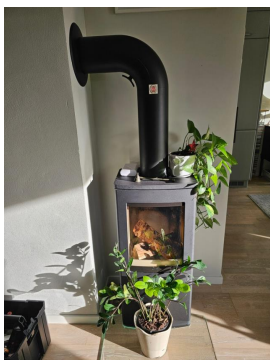
Vedovn i stue

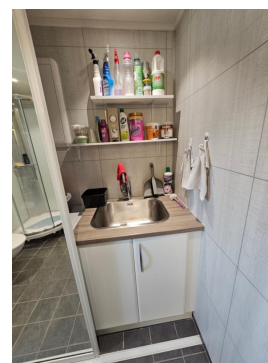
Skyllekum bak skyvedører

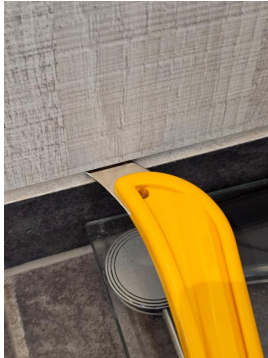
- Det er vindu/dør med ikke fuktbestandige materialer i våtsonen (ved vask, dusj, badekar, osv.), løsningen eller byggematerialet er uegnet
- Våtromsplater er ikke montert fagmessig.

Manglende fuging mellom baderomsplater og sokkellist

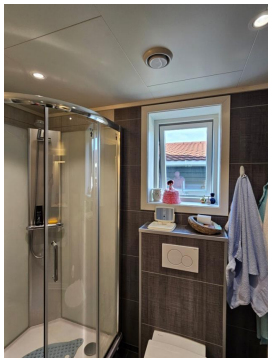
Vindu plassert i våtsone til dusj

Om det ønskes dusjet direkte på vegger må vindu beskyttes mot fukt.

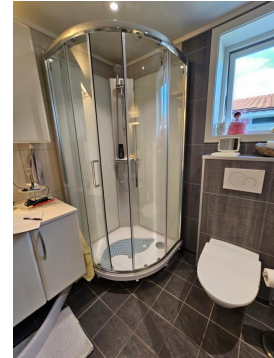
Dusjkabinett er ikke mulig å trekke frem for inspeksjon eller renhold av sluk.

- Tilgang til sluk må bedres både for inspeksjon og rengjøring.

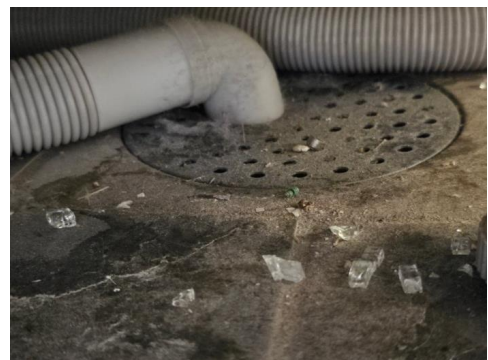
Sluk under kabinett. Lav høyde gjør inspeksjon av klemring vanskelig.

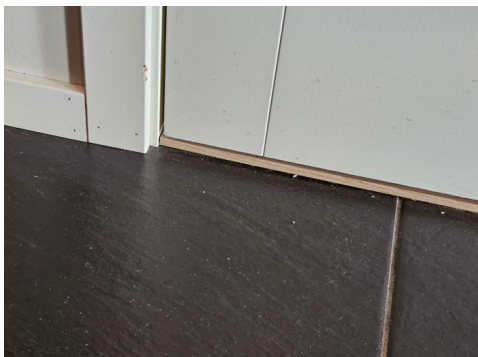
Liten åpning under dørblad.

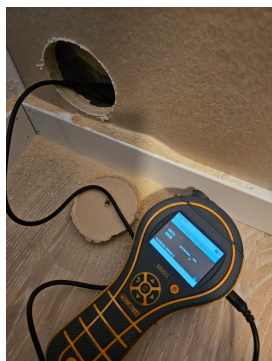
Det ble tatt hull til vegg bak dusj. Måling ga ingen utslag på fukt i konstruksjonen. Målt under 6v%.

Måling ga ingen utslag på fukt i konstruksjonen.

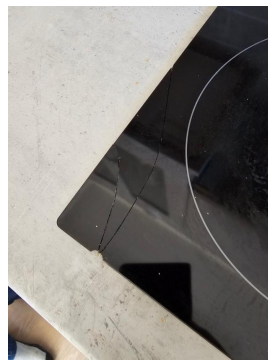
Koketopp er knust, men kunde har ny liggende som blir montert før overtakelse. Har da ikke satt TG2 på denne

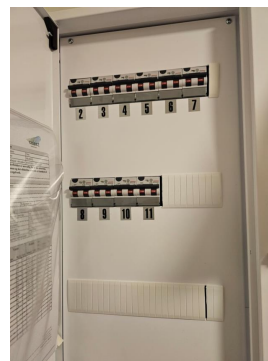
Ryddig sikringsskap.

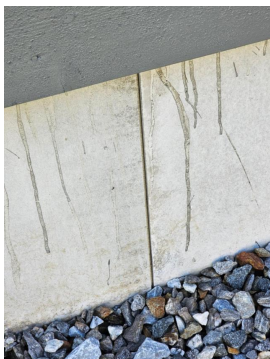
Grunnmur som isolerte ringmurselementer. Det er noe manglende fuging av skjøter på plater på ringmur.  
Enkelte taknedløp var ikke tilkoblet rør for bortledning av vann fra murer.

Manglende fuging av grunnmur
