Tilstandsrapport

📍 Rogalandgata 129, 5522 HAUGESUND 📖 HAUGESUND kommune

gnr. 30, bnr. 708

Befaringsdato: 06.01.2025

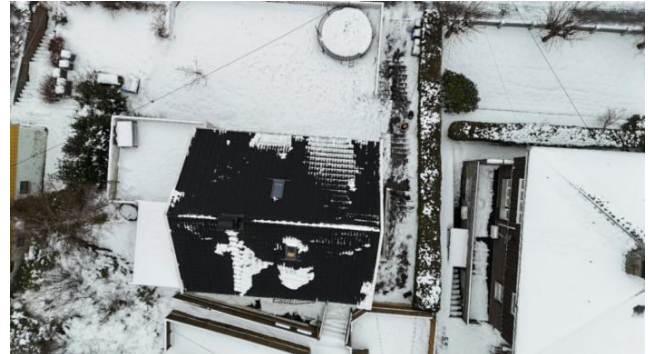
TG 3 Nedløp og beslag

Takrenner og nedløp av plast. Beslag av metall.

Stedvis rust på beslag.

Manglende snøfangere kan føre til personskafer, skader på husdyr, eiendom (som biler og hagemøbler) og bygningsselementer som takrenner og takmaterialer.

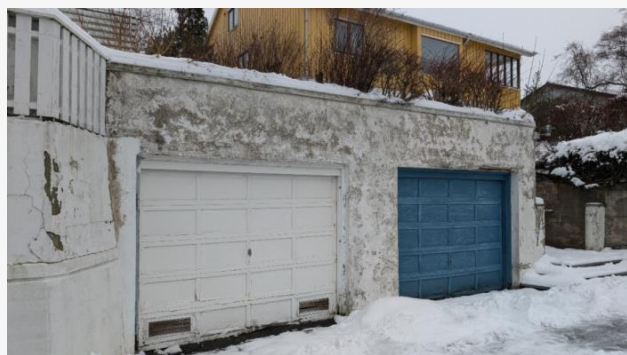
Garasje

Ikke vurdert.
