Tilstandsrapport

Haneborgveien 70A , 1463 FJELLHAMAR

gnr. 107, bnr. 1041, snr. 2

Befaringsdato: 09.04.2026

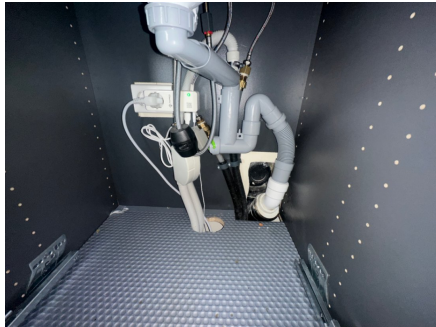
Det er montert Waterguard/ lekkasjestopper i benkeskap.

Røropplegg i kjøkkenbenk med Waterguard

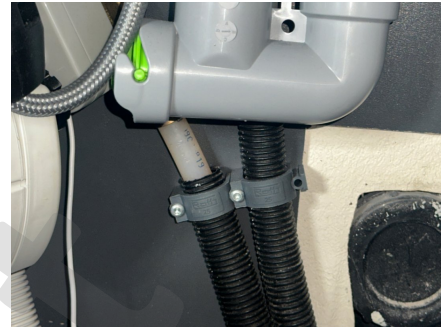
vil evt. lekkasjevann kunne renne ut på kjøkken.

Manglende tettemuffe på vannrør.

Montering av tettemuffer på vannrør,
i kjøkkenbenk bør påberegnes.
Utette varerør kan forårsake vannskader,
på tilstøtende konstruksjoner.

Varerør for utkast i samleskap må kuttes.
