TILSTANDSRAPPORT

Fritidsbolig

Fyrieggvegen 124

02.09.2024

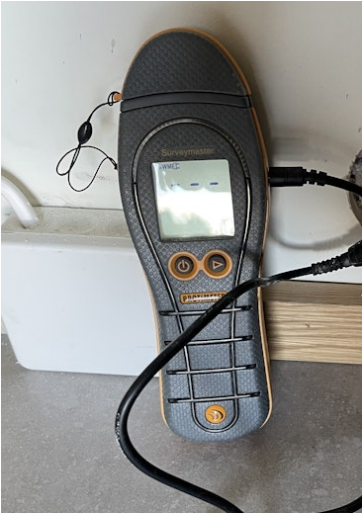
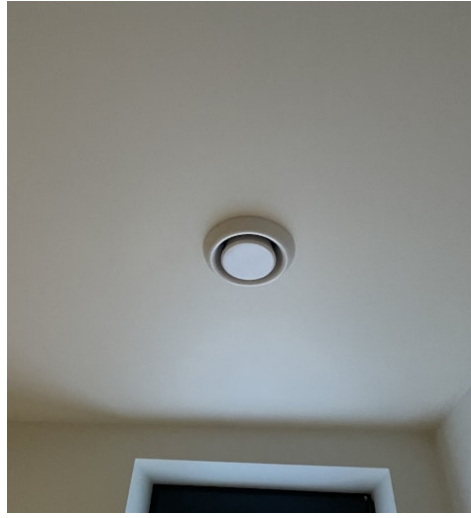
Det ble boret hull og målt med fuktindikator i veggen uten å påvise fuktighet i veggen.

Rom i underetasjen er helt igjennkledde med plater. Ved tilfeldige stikktagninger med fuktsøker og visuell kontroll ble det ikke avdekket tegn til fukt eller øvrige skader i rom under terreng.

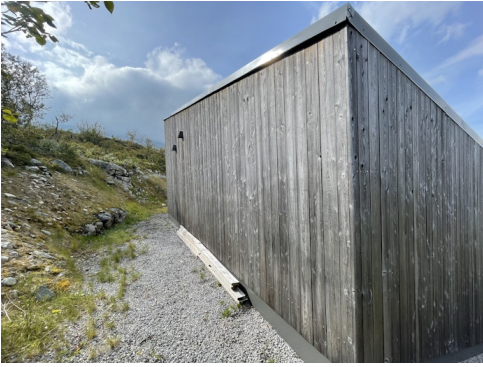
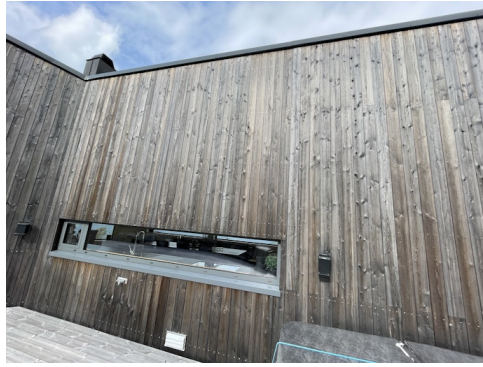
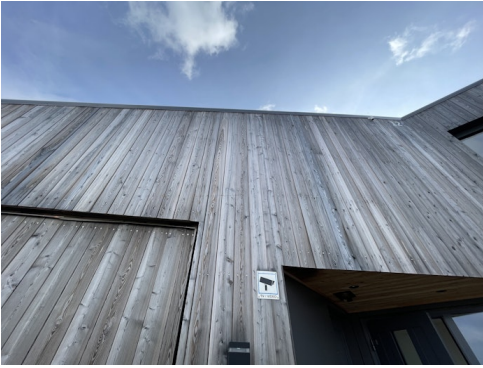
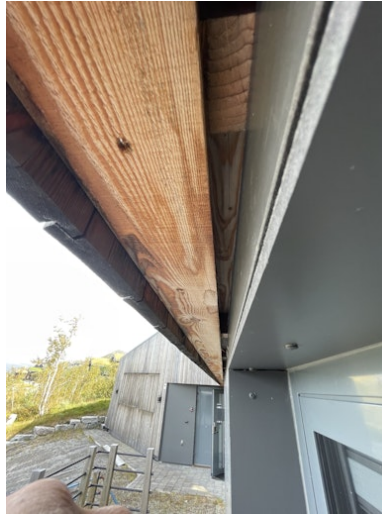
Kledning fremstår uten skader.

Tett bak kledning. Kledningen er luftet i toppen.

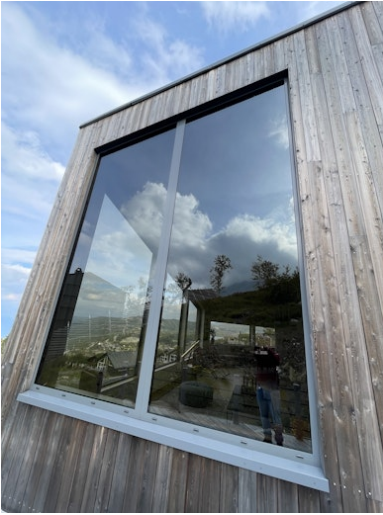
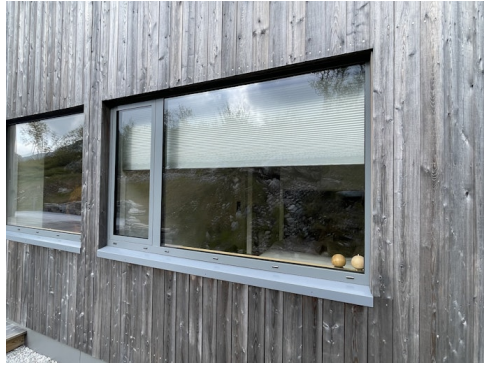
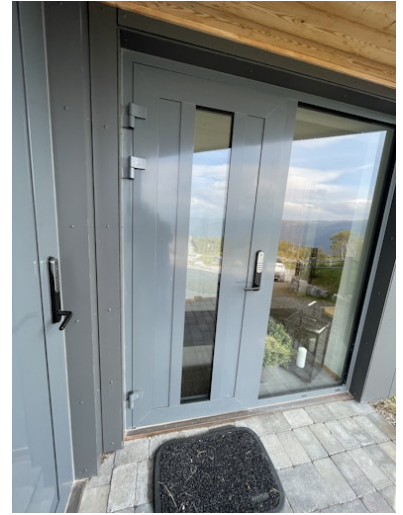
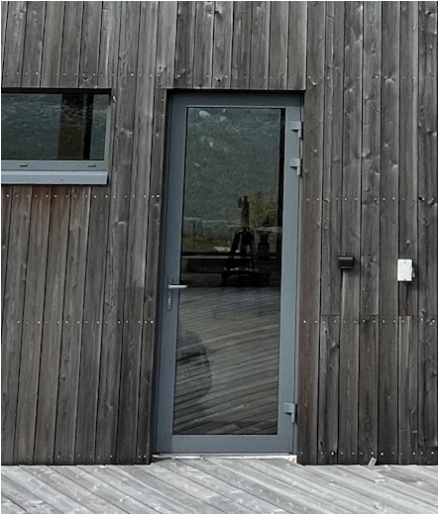
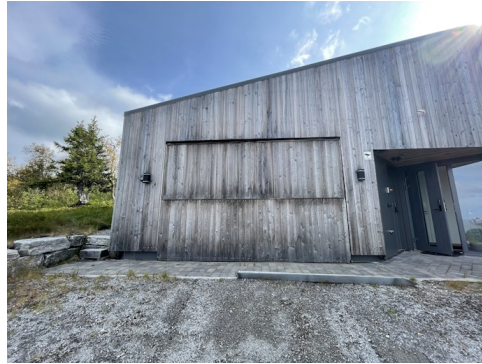
Vinduene er i følge tidligere salgsoppgave selvvaskende, og har en glassoverflate som reduserer varmegjennomgang. Det ble ikke påvist tegn på skader eller feil med åpne og lukkemekanismen på vinduer og dører.

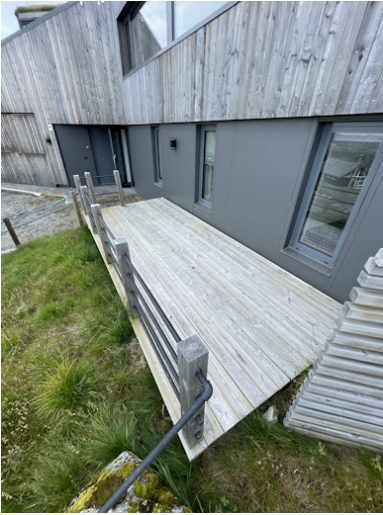
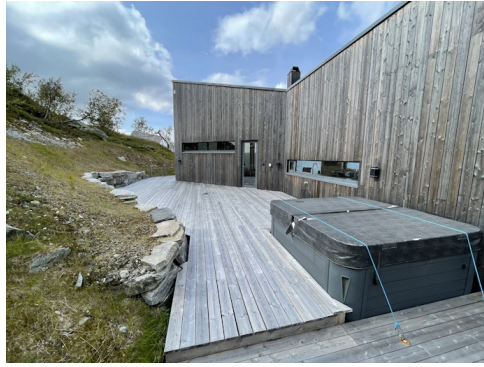
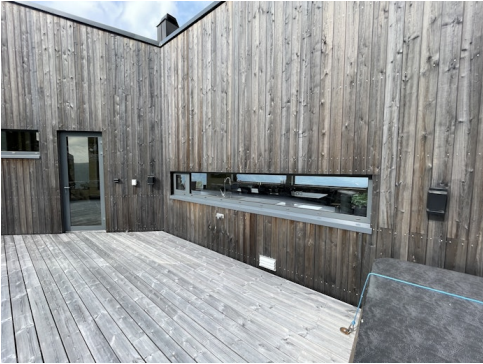
Terrasse med trebjelkelag og terrassebord av impregnert treverk. Rekkverk av impregnerte trestoløer og liggende metallrør. Det er ikke krav til rekkverk da gulvhøyden er under 0,5 meter over terreng, men det bemerkes at det er for store åpninger i rekkverket. Det skal ikke være større åpninger enn 10 cm i rekkverk slik at ikke barn kan sette seg fast i rekkverket. Terrassen fremstår uten tegn til skader eller feilkonstruksjon.

Terrassen fremstår uten tegn til skader eller feilkonstruksjon.

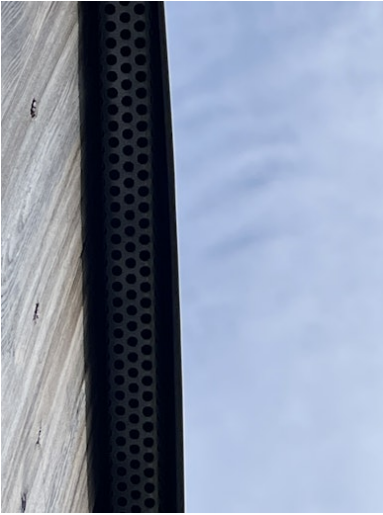
Lufteventil for lufting av takkonstruksjonen.

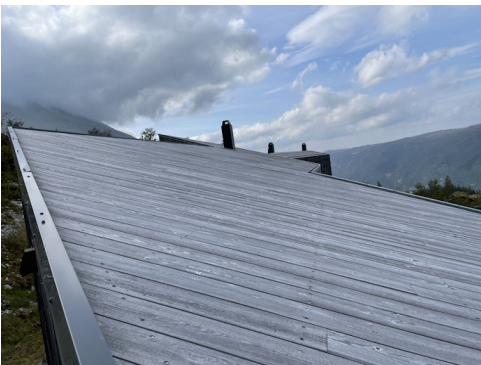
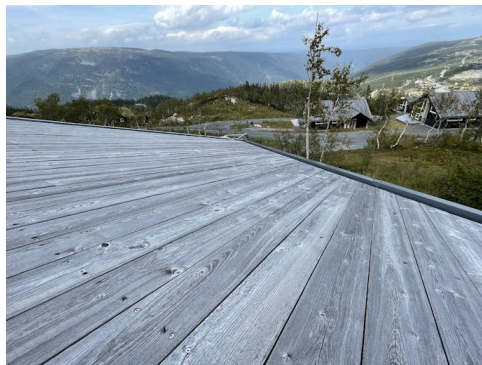
Taket er tekket med bordkledning av Sibirsk lerk, undertaket er helsveiset Sarnafilmmembran, og er ikke synlig for inspeksjon. Det foreligger ikke opplysninger om lekkasjer eller at det har vært problemer med taktekkingen. Bordkledning har en forventet levetid på 30 år, og utskiftninger og reparasjoner må påregnes etter 15 år.

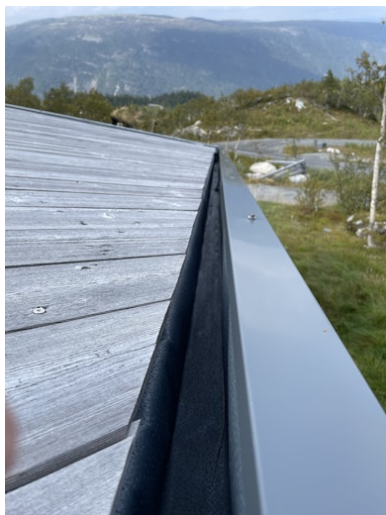
Det ble ikke påvist tegn på lekkasjer på observert sted, men det anbefales å jevnlig inspisere rennene da de er plassert på utsted sted for vannlekkasjer og regnes som en risikokonstruksjon.

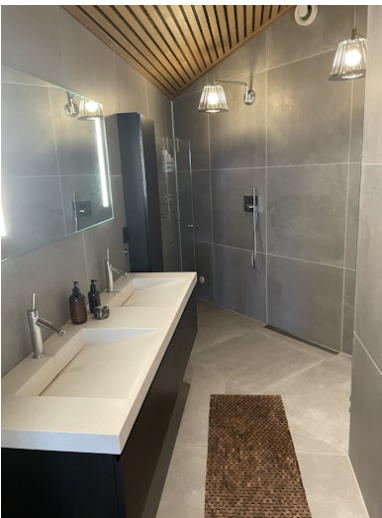
Våtrom 1. etasje. - Totalvurdering av overflater: Fall fra topp flis vet dør til topp slukrist er noe under forskriftskravene som er 25 mm høydeforskjell fra topp flis ved dørterskel til topp slukrist. Som et tiltak har det i følge tidligere salgsoppgave blitt gjort utbedringer ved at tettesjiktet er ført opp på dørterskel. tettesjiktet skal være dekket av fugemasse. Badet fungerer med dagens løsning ved normalt bruk. men vann vil kunne renne ut av rommet ved en større vannlekkasje. Sluk må jevnlig renholdet slik at det er åpent. Fliser på vegg og himling fremstår uten skader og avvik. TG-2 gis på grunn av avvik på fallforhold på gulv.

TG-2 gis på grunn av avvik på fallforhold på gulv.

Som et tiltak har det i følge tidligere salgsoppgave blitt gjort utbedringer ved at tettesjiktet er ført opp på dørterskel. tettesjiktet skal være dekket av fugemasse. Badet fungerer med dagens løsning ved normalt bruk. men vann vil kunne renne ut av rommet ved en større vannlekkasje. Sluk må jevnlig renholdes slik at det er åpent.

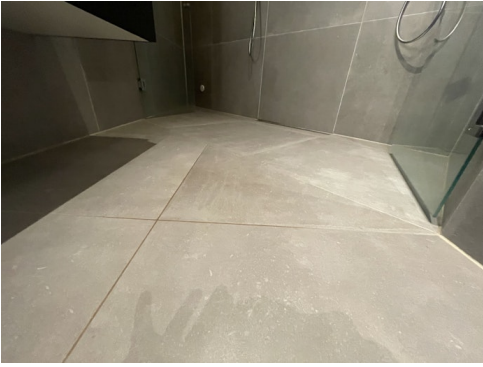
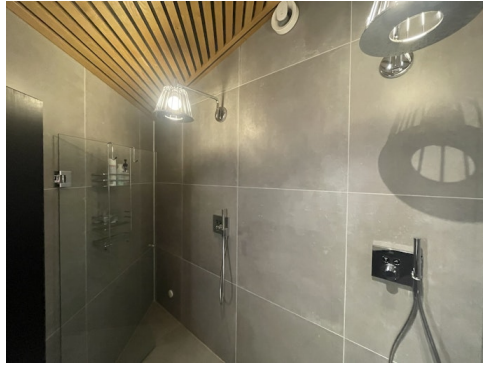
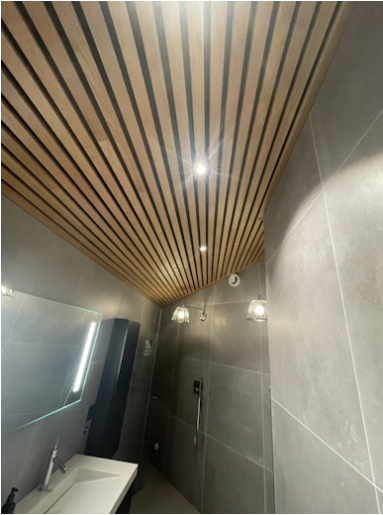
Det ble påvist synlig slukmansjett i sluket.

Det ble påvist klemt tettesjikt i sluk og det er i tidligere salgsoppgave fremvist bilder av at tettesjikt er ført opp på terskel.

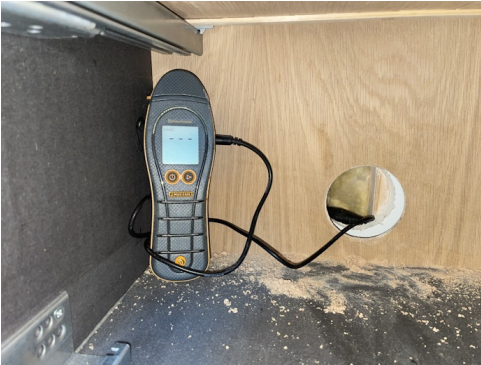
Ingen utslag på fukt i vegg mot våtsonen.

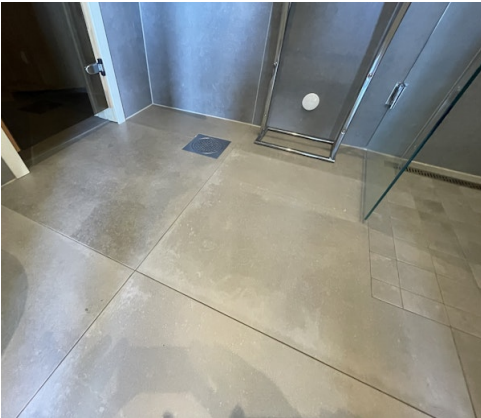
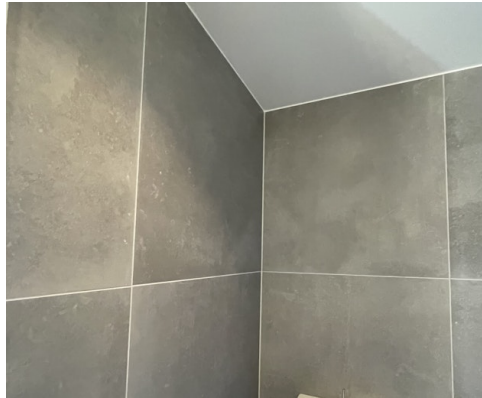
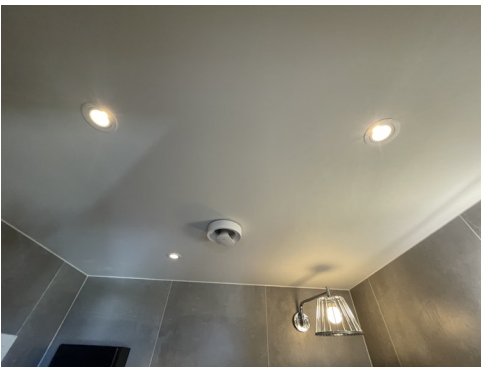
Det settes TG-2 på overflater på grunn av at høydeforskjell fra topp tettesjikt ved dør til topp slukrist er under 25 mm, men det bemerkes at rommet fungerer med dagens tilstand da det er hjelpesluk på badet, og vann vil renne til sluk ved en større vannlekkasje.

Det ble ikke påvist riss, sprekker eller bom (hulrom) under flis, og overflater i himling fremstår uten skader og avvik.

Det må påses at sluk blir jevnlig rengjort for å sikre at slukene er åpne hvis det skulle oppstå en større vannlekkasje.

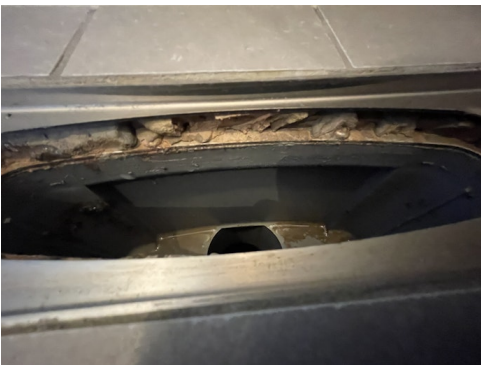
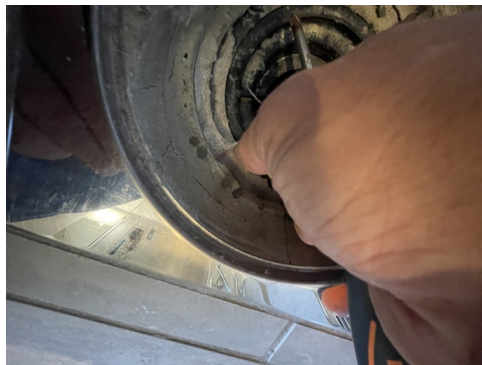
Det er påvist tettesjikt/slukmansjett i begge sluk.

Tettesjikt i sluk.

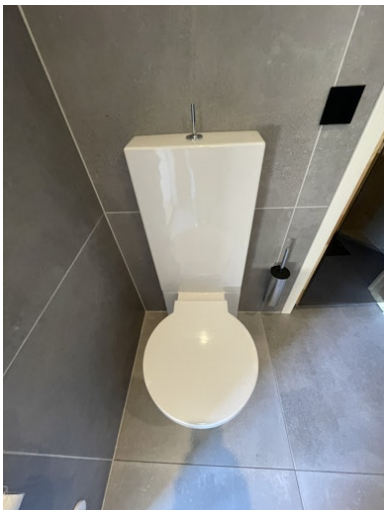
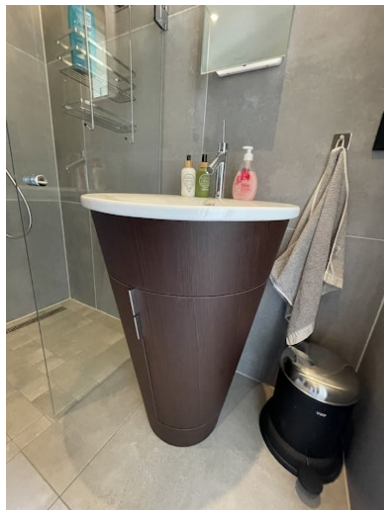
Det ble ikke påvist skader på utstyr og innredning. Det er utenpåliggende sisterner på vegg som har godkjent løsning for lekkasjevann. Ventilasjon fungerer som tiltenkt.

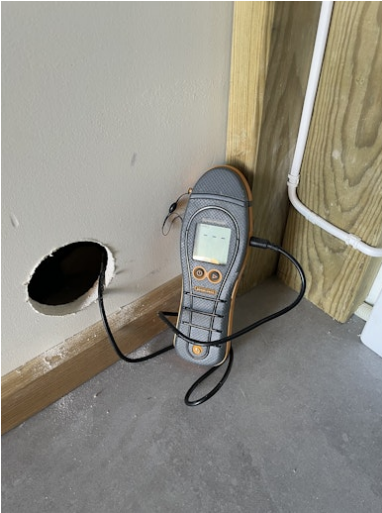
Ingen utslag på fukt.

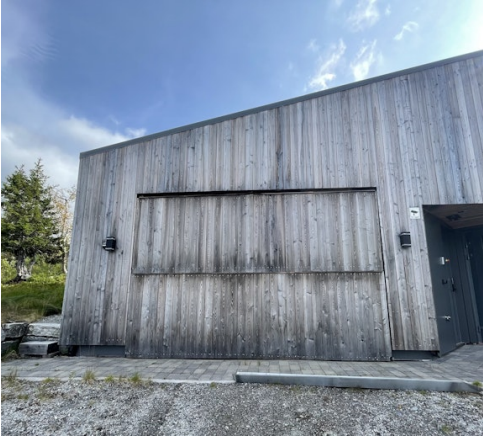
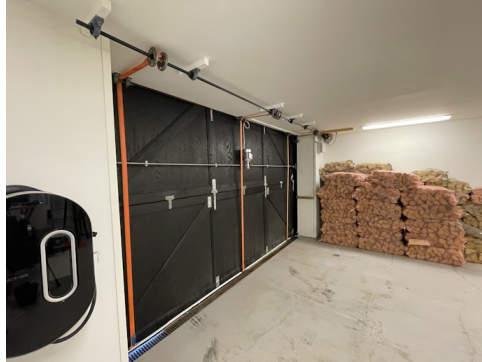
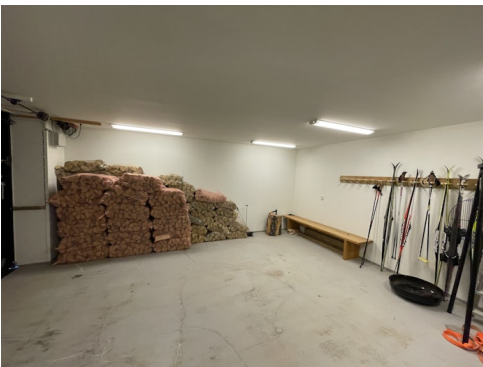
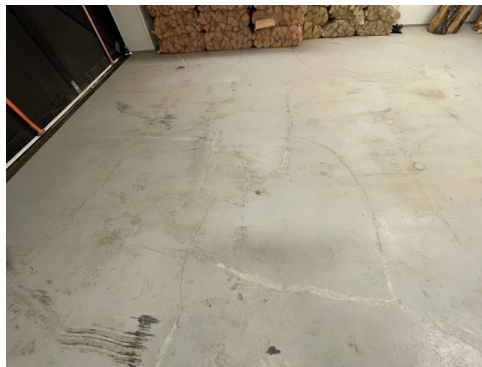
Det ble observert noen sprekker i gulv.

Sprekker i gulv.
