Engrovegen 8, 2387 BRUMUNDDAL

Nøkkelinformasjon

Salgsoppgavedato

12.05.2026

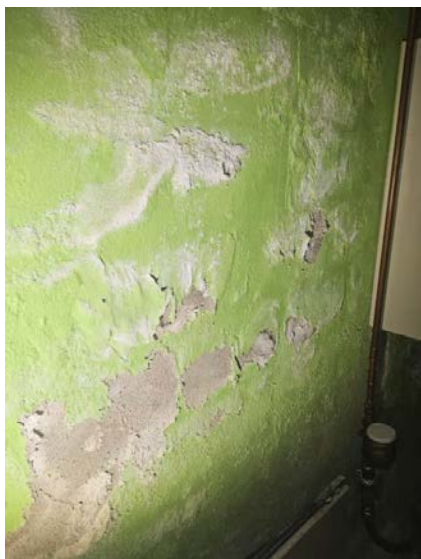
Grunnmursplast, som bidrar til å beskytte mot fukt, ble først vanlig brukt på 1970-tallet. Siden bygningen er eldre så vurderes det at boligen mangler grunnmursplast. Innvendig i kjelleren registreres det saltutslag på grunnmuren og det registreres forhøyde fuktverdier bjelkelaget i krypkjelleren. Terrengforholdet fører til at overflatevann kan ledes til boligen og det registreres enkelte taknedløp som er avsluttet over bakken uten utkast. Nevnte forhold medfører økt fuktbelastning på bygningen.

Det registreres salt/kalkutslag på kjellervegger.

Kjeller bør holdes under observasjon, lagring av varer bør unngås og god utlufting må ivaretas. Etablering av ny drenering med fuktsperre bør påregnes. Taknedløp bør etableres med utkast sammen med godt fall på terreng, eller ført i et lukket avløpsanlegg, slik at takvannet kontrollert blir ført bort fra bygningen.

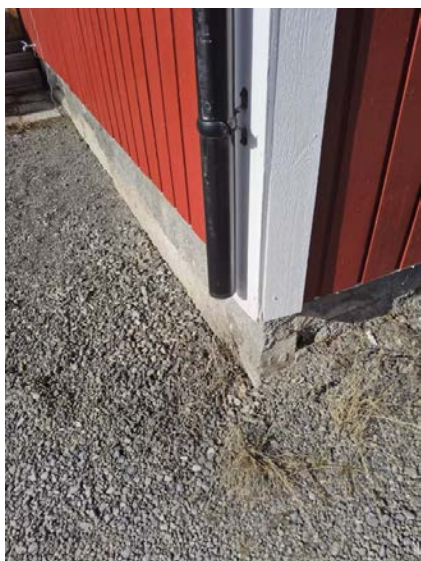
Nedløpsrør er avsluttet over terreng uten utast og bortledning fra grunnmuren.

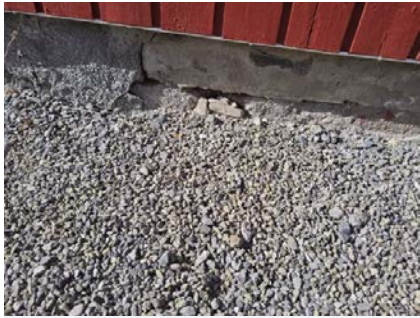
Det registreres riss/ sprekker i grunnmuren og avskalling av murpuss observeres stedvis på grunnmuren, pussavskalling kan medføre redusert værbeskyttelse og økt risiko for fuktinntrenging. Eksakt årsak er ukjent.

Det registreres pussavskaling på grunnmuren.

Det anbefales å foreta en gjenpussing av sprekker i grunnmur, slik at forholdet kan observeres over tid, med tanke på om dette er under utvikling eller er stabilt.

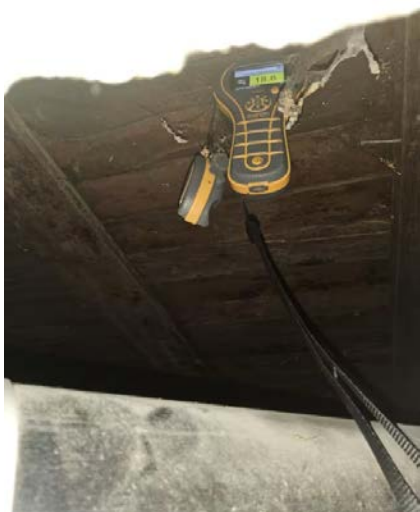
Det registreres forhøyet fuktverdi i overliggende etasjeskille.

Krypkjelleren har begrenset tilkomst slik at kontrollen er ikke fullstendig. Det gjøres oppmerksom på at en krypkjeller er en utsatt konstruksjon hvor det er små marginer før skader oppstår, og en inspeksjon av hele krypkjelleren er viktig for stadfesting av tilstand. Erfaringsmessig er krypkjellere en risikokonstruksjon som er skadeutsatt, på generelt grunnlag så bør krypkjelleren holdes under oppsikt slik at eventuelle tiltak kan iverksettes ved behov. Det er ikke etablert noen fuktsperre i form av plast på bakken i kryprommet og det måles et fuktinnhold over faregrensen for en skadeutvikling i krypkjelleren. Huseier opplyser om enkelte observasjoner av mus i krypkjelleren (gnagere fører i mange tilfeller til skader på bygning og innbo).

Det anbefales å etablere plast mot grunn og krypgrunnsavfukter, for å redusere luftfuktigheten i rommet. Tiltak for å forhindre inntrekk av mus i boligen anbefales.

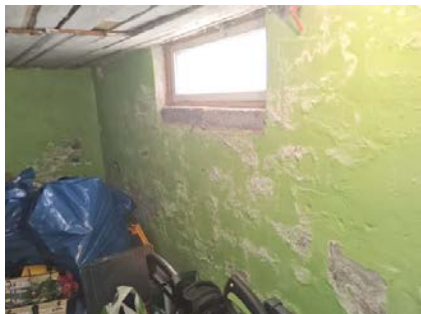
Det registreres salt/kalkutsalg på grunnmuren.

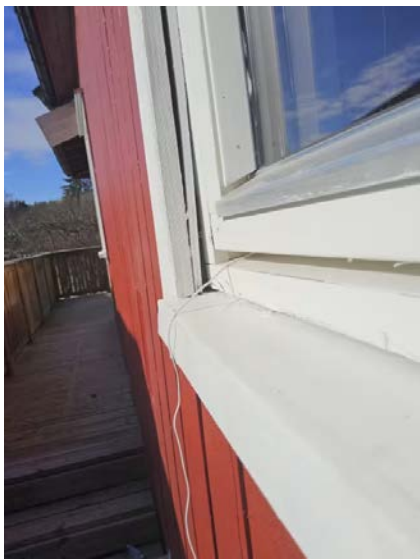
- Vinduer og dører: Enkelte vinduskarmer er værslitte. Vannbord/beslag under enkelte vinduer har ikke tilstrekkelig fall, dette fører til at vann blir værende på vannbordet/beslaget, og kan føre til fuktoppsug i vinduskarmen. Lav/ingen klaring mellom utvendig listverk og beslag under enkelte vinduer noe som kan føre til fuktoppsug i trevirket, forkorte levetiden og vanskliggjør overflatebehandling. Utførelsen bærer ikke preg av god håndtverksmessig utførelse, det registreres gliper mellom utvendig belistning og vinduskarm med den risiko dette innebærer.

Det registreres gliper mellom utvendig belistning og vinduskarm og vannbrettbeslag uten fall.

Utbedring av overnevnte forhold anbefales, og utskifting av vinduer som er fra før 1990 bør vurderes ut fra et energioekonomisk synspunkt.

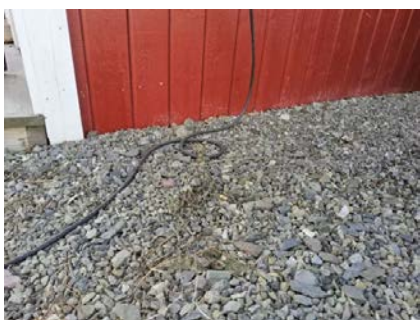
Deler av kledningen er avsluttet tett mot terreng.

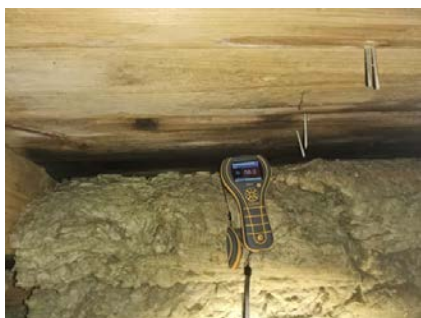
Det kan ikke verifiseres at det er etablert tilstrekkelig lufting i/ved gesims på opprinnelig del av boligen. Synlige fuktmerker og muggsopp observeres på taktro i kott og det ble målt med pigg i taktro, og det registreres høyt fuktinnhold (fibermetning). Det er ingen form for dampspærre (plastfolie) i himlinger mellom varmt rom og takkonstruksjon i opprinnelig del, forholdet vurderes å være en medvirkende årsak til registrert fukt i taktro. Det vurderes derfor at konstruksjonen med høy sannsynlighet har en pågående fuktskade som krever strakstiltak. TG3 settes med bakgrunn av registrert fuktnivå i taktro.

Det ble målt fibermetning i taktro i kott.

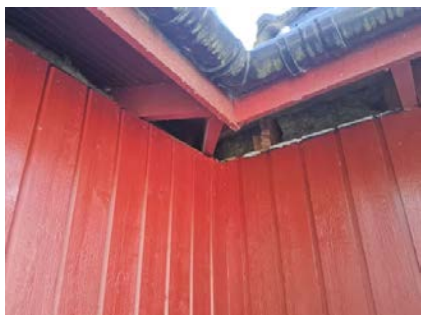
Det registreres åpen gessims med synlig isolasjon ved inngangsparti, det ikke etablert noen form for vindspærre. Forholdet medfører forhøyet risiko for trekk, varmetap og fuktinntrenging ved raftet.

Åpen gessimskonstruksjon med synlig isolasjon fra utsiden.

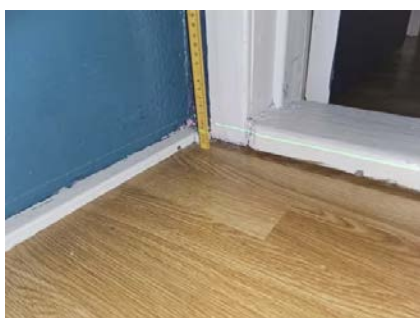
Etasjeskiller er kontrollert med nivelleringslaser.

Type	Trebjelkelag
Er det påvist nedbøy, skjevheter eller svikt i etasjeskille/gulv?	Ja
Oppsummering av etasjeskille og gulv på grunn	TG-2
Det ble stedvis registrert knirk og retningsavvik. Dette er ikke uvanlig for boliger fra 1950-tallet, og skyldes normalt noe underdimensjonering/ ujevn dimensjonering av materialer. Med bruk av nivelleringslaser ble det registrert totalt avvik i gang og soverom i loftsetasje mellom 15 og 30 mm, i tillegg til lokale skjevheter.	
Anbefalte tiltak / ytterligere undersøkelser anbefales	
Målingene er foretatt i en eldre bygning og bør ses i den sammenheng. Det vurderes at det ikke er behov for umiddelbare tiltak, men ved eventuell legging av nytt gulv som stiller krav til planhet av underlaget, bør avretting og eventuelt forsterkning av undergulvene påregnes.

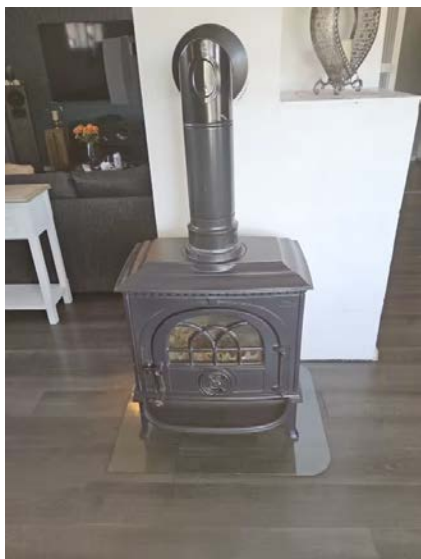
Vedovn i stue, ubrennbar plate er tilfredsstillende ikke minimumskrav.

Type pipe	Element, Tegl
Elementpipe i stue i tilbygget del fra 1990. Skorstein fra byggeår i hoveddel, skorsteinen er plombert med tett beslag på tak og ikke tilknyttet ildsted.	
Er det montert ildsted?	Ja
Type ildsted	Vedovn
Vedovn med glassdør i stue i tilbygget del.	
Dersom elementpipe - er flere enn 2 sider av pipen innkledd?	Nei
Dersom teglpipe - er 1 eller flere sider av pipen innkledd?	Nei
Er det påvist avvik ved ildsted/feieluke/sotluke i forhold til avstand brennbar materiale?	Ja
Skorstein over tak er inspisert fra:	Fra taket
Er det synlige skader i skorstein, beslag eller fuger?	Nei
Er det avvik i forhold til høyde på pipe over tak?	Nei
Oppsummering av ildsted/skorstein	
TG-2	
Det er ildsted tilknyttet elementpipe i tilbygget del. Skorstein fra byggeår er plombert og ikke i bruk. Det registreres kort avstand fra ildstedets åpning i stue til brennbar materiale på gulv. Avstandskravet er 30cm foran ilegget på ovn. Selger opplyser at det er utført branntilsyn i 2025 uten avvik, dokumentasjon er ikke fremlagt.

Anbefalte tiltak / ytterligere undersøkelser anbefales	
Ubrennbar plate på gulv foran vedovn som tilfredsstillende minimumskrav bør etableres. Denne skal være minimum 30 cm utenfor ilegget (døren) til ovnen.

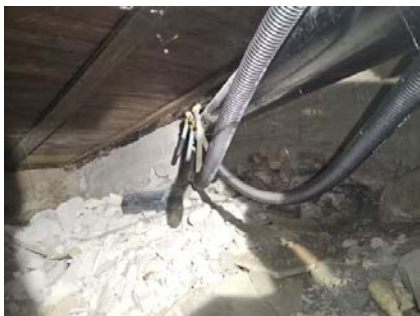
- Vannledninger: Koblinger for rør-i-rør system er plassert i krypkjeller uten sluk eller annen sikring mot fuktskader (f.eks automatisk vannstopper). Konsekvens kan være at det kan oppstå fuktskader hvis lekkasje fra rør-i-rør systemet skulle oppstå. Tiltak bør iverksettes. Rørstrekk i kjeller er uisolerte og utsatt for frost (selger informerer om at det ikke har vært noen problemer med frosne vannrør, men det har blitt satt på varme i kjelleren ved langvarige perioder med streng kulde). Vannrør som ikke har blitt skiftet i 2009 har nådd en alder hvor det vil være økt risiko for lekkasjer, det ble ikke registrert behov for tiltak, men med tanke på alder kan skader plutselig oppstå på anlegg av eldre årgang.

Åpen rørfordeling/koblinger i krypkjeller.

Etablering av automatisk lekkasjestopper for å begrense eventuelle lekkasjer fra vanninstallasjoner anbefales. Vannrør i kalde rom bør isoleres for å unngå frost og kondens.

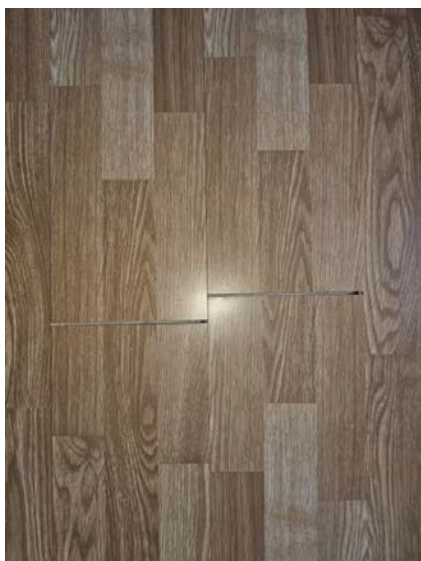
Bilde viser laminatgulv med gliper.

Innvendige overflater er stedvis aldringspreget, det registreres gliper i laminatgulv og noe ufagmessig montering av gulv. Det registreres knirk i gulv i flere rom. Det vurderes at overflatene er funksjonelle og at det ikke er behov for umiddelbare tiltak.
