Tilstandsrapport

📍 Kong Trygves vei 8, 3125 TØNSBERG

Befaringsdato: 28.02.2025

Leilighet - Byggeår: 1952

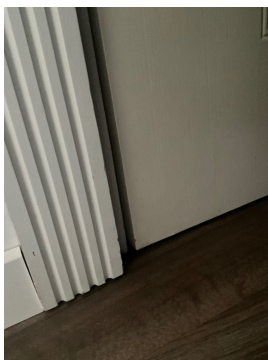
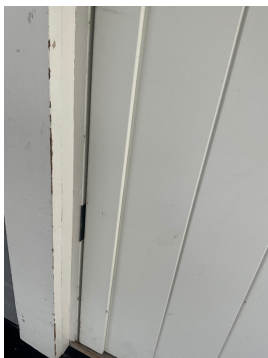
Inngangsdøren er noe skjev og mindre trekk er registrert. Det er ellers noe slitasje men ingen store skader.

Justering og vedlikehold må påregnes.

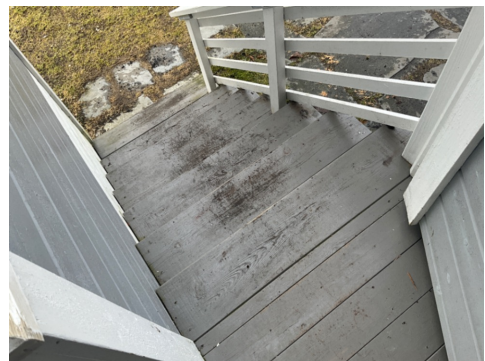
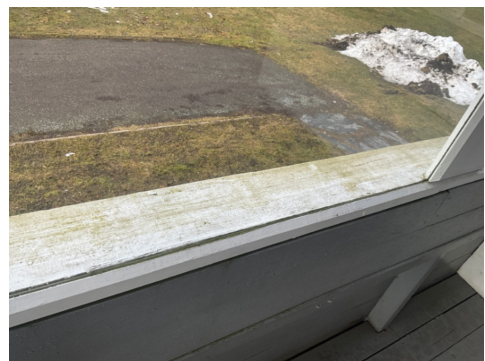
TG 2 Balkonger, terrasser og rom under balkonger

Terrasse på 14 kvm er etablert på 2000 tallet men ukjent årgang. Verandaen vedlikeholdt av tidligere eier.

Noe oppretting og vedlikehold er påregnelig.

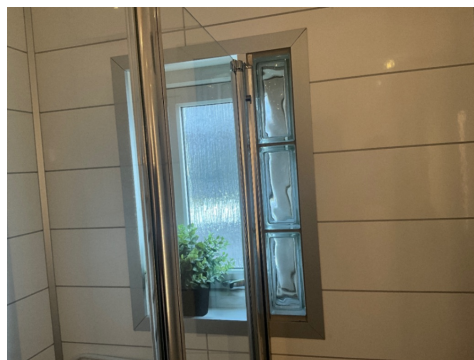
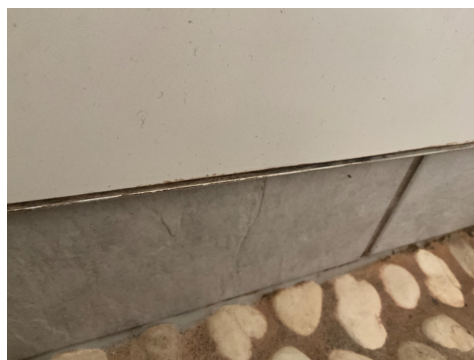
- Det er påvist tegn til fuktskader i overflater.
- Det er vindu/dør med ikke fuktbestandige materialer i våtsonen (ved vask, dusj, badekar, osv.), løsningen eller byggematerialet er uegnet

Noe svelling enkelte steder kan indikere start på fuktskader. Platene er 11 år gamle og mye av forventet levetid er oppbrukt.

- Overflater må utbedres eller skiftes.
- Uegnede materialer må fuktbeskyttes/utskiftes.

Utskiftning er påregnelig innen noe tid. Det må sørges for at uegnede materialer skiftes eller overflatebehandles slik at fukt i konstruksjonene unngås.

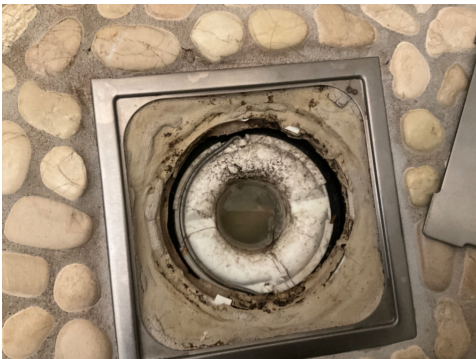
! TG 2 Overflater Gulv

- Det er påvist avvik i fallforhold til sluk i forhold til krav i forskrift på byggetidspunktet.

- Våtrommet fungerer med dette avviket.

Grunnet alder og observasjoner er det kort forventet gjenværende brukstid. Membraner og sluk på badet ligger da innenfor intervall for tiltak.

- Overvåk konstruksjonen jevnlig. For å få tilstandsgrad 0 eller 1 må løsningen utbedres, men tidspunktet for når dette er nødvendig er vanskelig å si noe om.

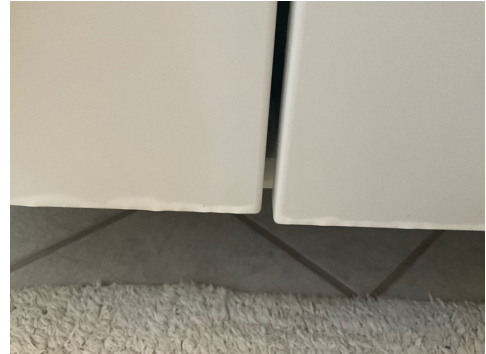
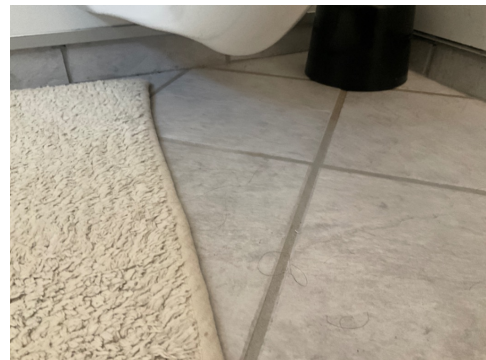
! TG 2 Sanitærutstyr og innredning

- Det er ikke påvist tilfredsstillende løsning for å synliggjøre lekkasje fra innebygget systerne.
- Det er påvist fuktskjolder/svelling i skapinnredning.

- Det må gjennomføres ytterligere undersøkelser.
- Andre tiltak:

Skifte av innredningen er påregnelig innen noe tid. Det er krav til avrenning fra innebygget systerne. Undersøk om det er montert sealingbag eller om det er mulig å etablere avrenning.

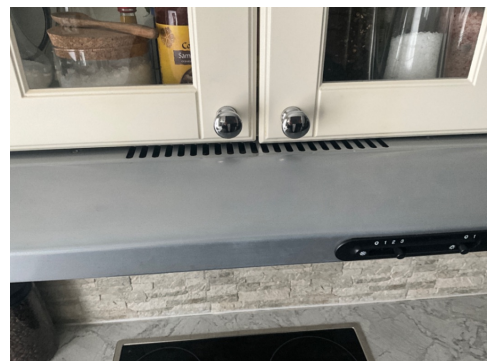
- Det er kun kullfilterventilator på kjøkkenet og heller ikke andre forserte/mekaniske avtrekksløsninger fra kokesonen.
- Det er påvist andre avvik:

Utskiftning er påregnelig innen noe tid.

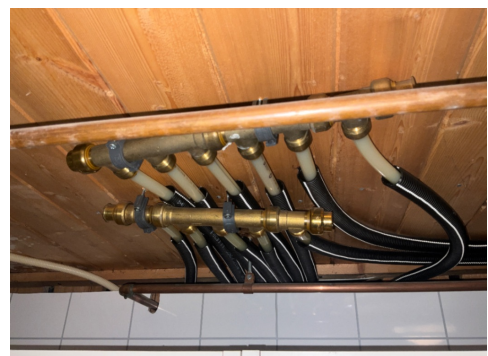
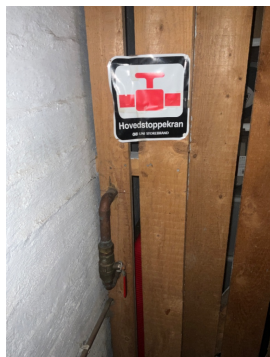
! TG 2 Vannledninger

- Det er påvist at eventuelt lekkasjevann fra rør i rør system ikke ledes til sluk eller annen kompenserende løsning.

- Det bør foretas tiltak på anlegget som sikrer bedre løsning på eventuelt lekkasjevann fra rør i rør system.

Montere lekkasjestopper for å redusere skader ved lekkasjer.

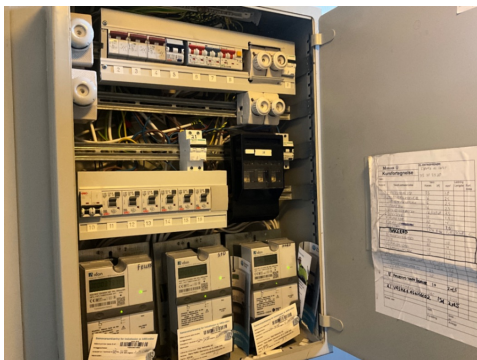
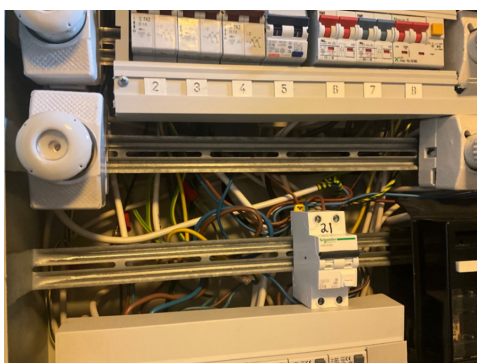
TG 2 Elektrisk anlegg

7. Foreta en helhetsvurdering av det elektriske anlegget, dets alder, allmenne tilstand og fare for liv og helse. Bør det elektriske anlegget ha en utvidet el-kontroll?
Ja Selv om det ikke er registrert noen vesentlige avvik vil det allikevel anbefales en kontroll for å få avklart anleggets tilstand. Tg 2 er satt da det ikke foreligger tilsyn siste 5 år og manglende samsvarserklæring fra tidligere eier.

Det bør bemerkes at det mangler deksler i sikringsskapet.
