Enebolig  
Buråsvegen 19  
2032 Maura

**Boligens tekniske tilstand:**

Dato: 20/05/2025

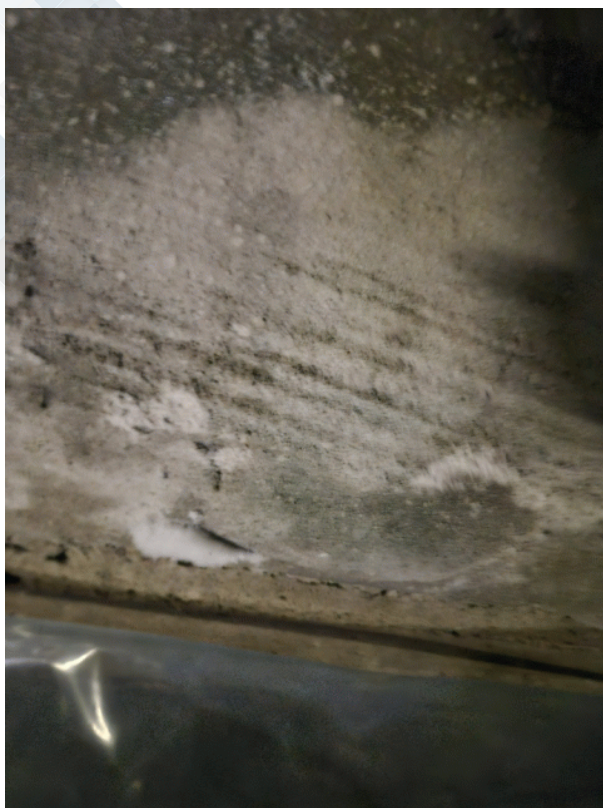
På befaringsdagen ble det avdekket fukt på krypekjeller som antas er fra vannårer i fjell/terreng. TG2

Det er synlige fukt under plasten og saltutslag på LECA vegger. TG2 Kapillært oppsug kan komme antatt fra vannårer i fjell/terreng.

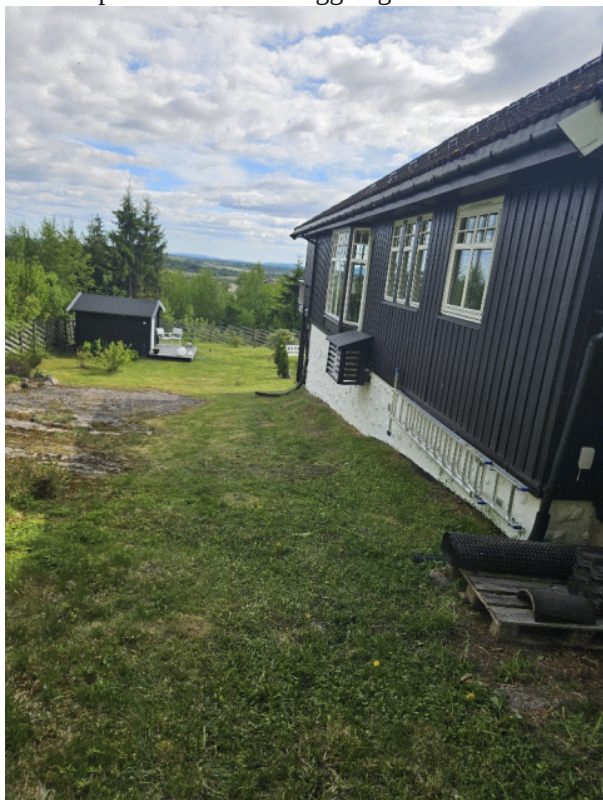
Fall fra grunnmur vurderes ikke som tilstrekkelig.

Terrenget er skrånet på langsider og tilnærmet flatt på baksiden av boligen med noe fall inn mot grunnmur stedvis. TG2 Det er viktig at terrenget har hellingsgrad ut fra grunnmuren. Overflatevann skal hurtigst mulig vekk for å unngå unødige fuktbelastninger på utvendig fuktsikring og drenering.

**Merknader:** Overflatevann skal ikke renne mot vegg/grunnmur. Fallet ut fra bygningen skal være minimum 1:50 i en avstand på minst 3 m fra veggen/grunnmur.

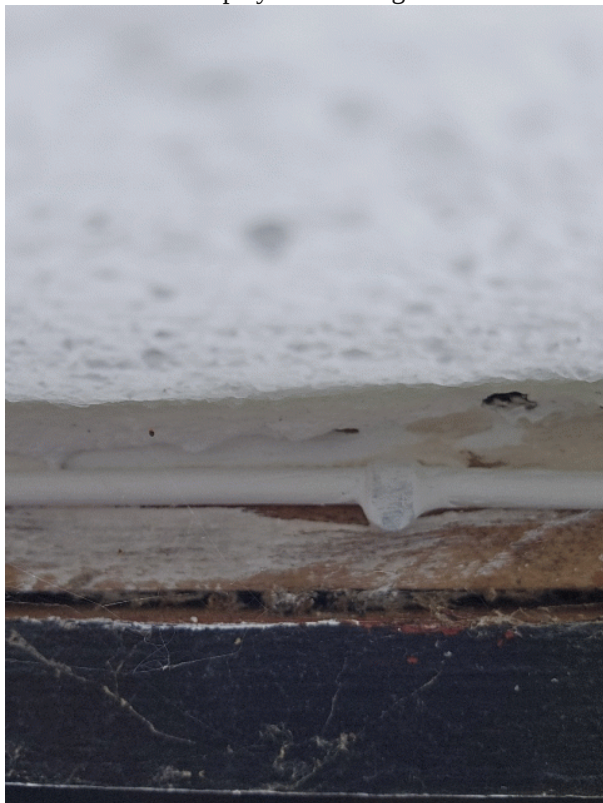
Bilde av underside på ytterkledningen.

Vindskie har noe fuktinntrenging. TG2

| TAKSTMANNENS VURDERING VED TG2: | |
|---|---|
| | Det er ikke luftespalte under ytterkledningen. TG2<br>Vindskie har noe fuktinntrenging. TG2 |

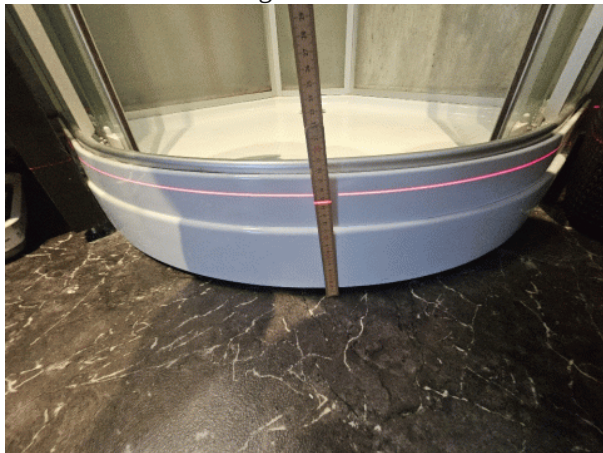
Det ble utført en enkelt test av overflatene, der det registreres ikke tilfredsstillende fall på gulv mot sluk, det ble målt fra toppen av sluket til toppen av membranen ved dørterskelen 9mm, og deler av gulvet er i vater. Kravet er 25mm til sluk og 1 til 100 på overflate gulv.
