# Tilstandsrapport

Enebolig

Steinhaugbakken 10 , 5545 VORMEDAL

Befaringsdato: 19.12.2025

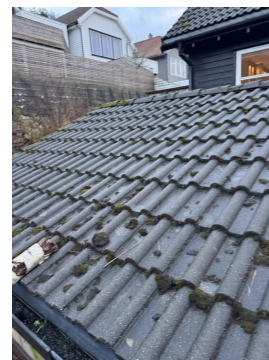
Levetiden for undertaket med tekking er mer enn halvert. Det er stedvis mose på tekking som er anbefalt fjernet da det kan frostsprengne på områder med mose om vinteres.

- Lokal utbedring må utføres.
- Overvåk tilstanden jevnlig. For å få tilstandsgrad 0 eller 1 må tekkingen skiftes ut, men tidspunktet for når dette er nødvendig er vanskelig å si noe om.
- Når takteking og undertak begynner å bli gamle, øker risikoen for lekkasjer, noe som kan føre til omfattende og kostbare reparasjoner av underliggende konstruksjoner dersom en ikke foretar tiltak på konstruksjonene før dette oppstår.

Det bør gjennomføres en grundigere undersøkelse av taket av fagperson under sikre forhold for å avdekke eventuelle skjulte skader.

Mose bør fjernes for å redusere risikoen for frostsprengning og skade på takstein.

Videre bør tilstanden overvåkes jevnlig, da takteking og undertak har passert mer enn halvparten av forventet levetid, noe som øker risikoen for lekkasjer og fuktskader i underliggende konstruksjoner.

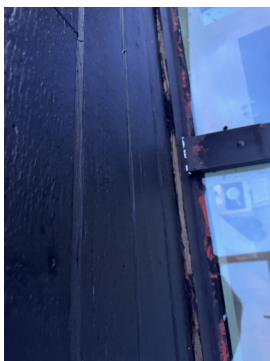
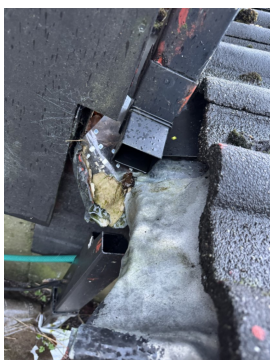
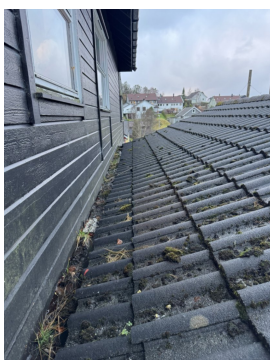
### ! TG 2 Nedløp og beslag

- Det mangler snøfangere på hele eller deler av taket, men det var ikke krav om dette på byggemeldingstidspunktet.
- Mer enn halvparten av forventet brukstid er passert på renner/nedløp/beslag.
- Det er påvist andre avvik:

Takrenne i overgang garasje/bolig har mye groing. Såpass mye at fuktighet er mot kledning. Det må derfor påregnes utbedring og vedlikehold i dette området.

Videre undersøkelser anbefales for å avklare bruk og tilstand på beslag i overgang mellom påbygg og eksisterende bygg, da manglende eller feil utførte beslag kan medføre økt fare for vanninntrenging og følgeskader.

Levetiden for nedløp under bakken er betydelig redusert, og det bør vurderes utskifting for å unngå funksjonssvikt og påfølgende vannskader.

Takrenne i overgang garasje/bolig har mye groing, og det må påregnes utbedring og vedlikehold i dette området for å hindre fuktskader på kledningen og innervegg.

Overgang fra renne mot nedløp på baksiden av bolig mellom bolig og garasje må utbedres for å forhindre lekkasjer og påfølgende skader på bygningskonstruksjonen.

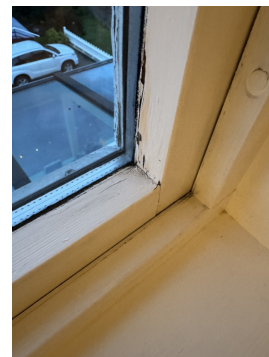
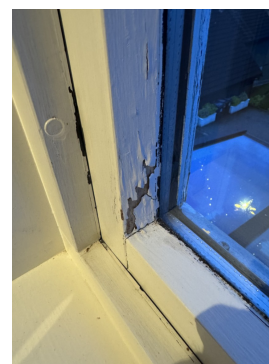
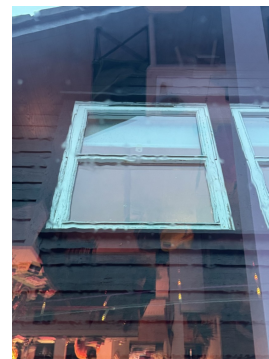
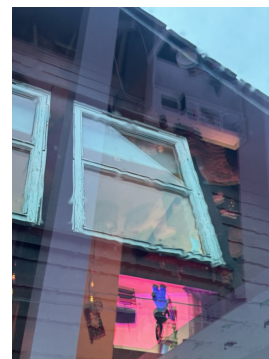
## ! TG 3 Vinduer

- Det er påvist avvik rundt innsettingsdetaljer.
- Det er påvist vinduer med fukt/råteskader.
- Karmene i vinduer er slitte og det er sprekker i trevirket.

I tillegg er det i forrige salgsdokumentasjon opplyst om en mindre lekkasje i glasskonstruksjon i stuen. Dette var ikke synlig på befaringsdagen, men det er anbefalt med ytterligere kontroll og område må holdes under oppsyn ved nedbør og gjerne i kombinasjon med vind. Utbedringer her kan ikke utelukkes.

- Det må foretas lokal utbedring.
- Det må påregnes noe vedlikehold og at enkelte vinduer må skiftes ut.
- Vinduer med råteskader må erstattes med nye.
- Andre tiltak:
- Det bør gjøres tiltak for å lukke avviket.

Det bør gjennomføres utbedring eller utskifting av vinduer med begynnende råte og slitasje for å hindre videre forringelse og potensiell skade på omkringliggende konstruksjoner.

Områder med tidligere rapportert lekkasje i glasskonstruksjon i stuen bør kontrolleres nærmere og holdes under oppsyn, spesielt ved nedbør og vind, for å avdekke eventuelle skjulte skader og forhindre vanninntrenging.

Tegn på innvendig kondensering indikerer mulig underventilering, og det anbefales å forbedre ventilasjonen for å redusere risikoen for fuktskader og muggdannelse.

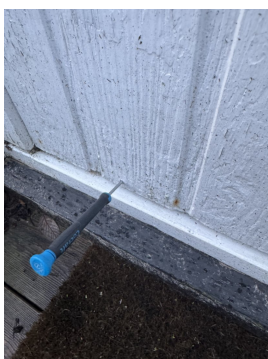
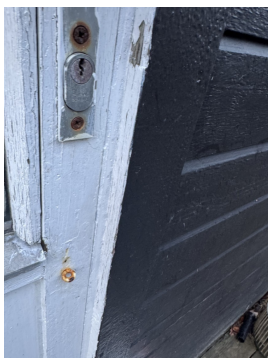
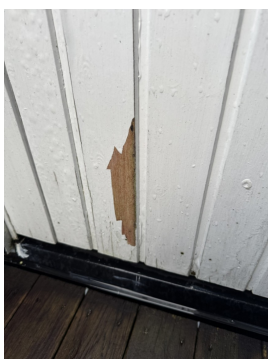
## ! TG 3 Dører

- Det er påvist dør(er) med fukt/råteskader.
- Det er påvist tegn på innvendig kondensering av enkelte glass.

- Karmene i dører er værslitte utvendig og det er sprekker i treverket.

- Det må påregnes noe vedlikehold og at enkelte dører må skiftes ut.
- Lokal utbedring/utskifting av fukt/råteskadet treverk.
- Døren(e) står foran utskifting.
- Kondensering på enkelte glass har medført fuktskader i treverk som kan medføre utskiftningsbehov av enkelte dører.
- Det bør gjøres tiltak for å bedre ventilering av rommet.

Det bør foretas lokal utbedring eller utskifting av dører og karm med fukt- og råteskader for å hindre videre forringelse og potensielle følgeskader på bygningskonstruksjonen.

Tiltak for å bedre ventilasjonen i boligen bør vurderes for å redusere innvendig kondensering, da dette kan føre til økt risiko for fuktskader og dårligere innneklima.

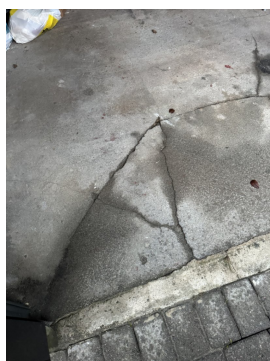
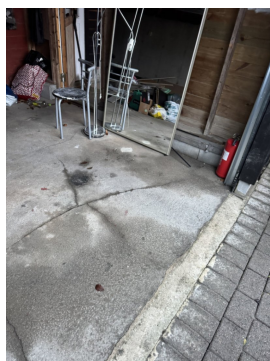
Garasje er ikke inngående kontrollert eller fuktsøkt. Det er for øvrig registrert slitasje og mindre avvik som vil resultere i vedlikehold.

Generell utvendig slitasje på overflater. Noe sprekker i gulv. Det kan påregnes vedlikehold. Omfang av dette vurderes utfra egne behov.

Det bør gjennomføres nødvendig vedlikehold av utvendige overflater og utbedring av sprekker i gulvet for å forhindre videre forringelse og økt risiko for skader på konstruksjonen. Omfanget av tiltak vurderes ut fra egne behov, men manglende vedlikehold kan føre til økte reparasjonskostnader og redusert levetid på garasjen.

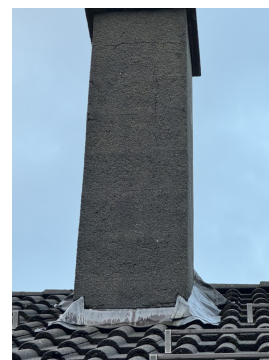
Levetiden for pipeløpet er mer enn halvert. Noe sprekker i utvendig pipeløp/puss.

Det bør gjennomføres en grundig kontroll av pipeløpet for å vurdere tilstand og eventuelt behov for rehabilitering, da levetiden for pipen er betydelig redusert og det er registrert sprekker i utvendig pipeløp/puss.

Manglende tiltak kan medføre økt risiko for lekkasjer, brannfare eller andre skader på bygningen.

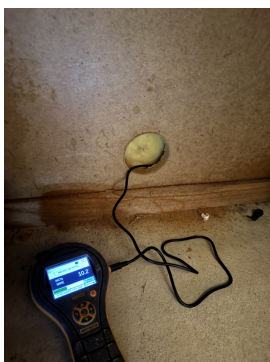
### TG 2 Rom Under Terreng

Det er ikke registrert avvik etter hulltaking. Svill er tørr, og det er ikke spor til kondens.

Fuktsikring og drenering er mer enn halvert på denne boligen. Det tilføres derfor TG2 da det allikevel ikke er registrert særlige avvik på befaringsdagen.

Fuktsikring og drenering bør vurderes nærmere og eventuelt oppgraderes, da redusert funksjon kan medføre økt risiko for fuktinntrengning og skader på konstruksjonen over tid, selv om det ikke er registrert avvik på befaringsdagen.

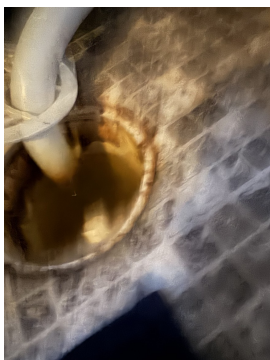
Det er ikke fall i forhold til krav/anbefalinger fra byggeåret. Våtrom skal ha sluk og gulv med tilstrekkelig fall mot sluk for de deler av gulvet som blir utsatt for vann i brukssituasjonen. Rom med sluk skal være utformet slik at eventuelt lekkasjevann ledes til sluk.

Det er ingen synlige avvik vedrørende montering av belegget mot klemring i sluket.

Det bør etableres tilstrekkelig fall mot sluk for å sikre at vann ledes effektivt bort fra gulvet.  
Manglende fall kan føre til at vann blir liggende på gulvet, noe som øker risikoen for fuktskader og lekkasjer til tilstøtende konstruksjoner.

- Overvåk tilstanden jevnlig. For å få tilstandsgrad 0 eller 1 må slukløsningen skiftes ut og sannsynligvis må også membransjiktet skiftes/utbedres. Det er imidlertid vanskelig å si noe om tidspunktet for når dette er nødvendig.
- Eldre sluk av plast er ofte utsatt for lekkasjer og særlig i overganger. Eventuelle lekkasjer kan medføre fuktskader på tiliggende konstruksjoner.
- Overvåk tilstanden jevnlig. For å få tilstandsgrad 0 eller 1 må tettesjiktet skiftes ut, men tidspunktet for når dette er nødvendig er vanskelig å si noe om.
- Det er viktig å merke seg at levetiden til en membran varierer basert på kvalitet, installasjon og bruk. Eldre membraner kan bli sprø og sprekke opp, noe som fører til at de mister sin vanntettende funksjon. Dette kan resultere i vannlekkasjer gjennom vegger og gulv og fuktskader.

Siden både membran og sluk har passert mer enn halvparten av forventet brukstid, bør tilstanden overvåkes jevnlig og det må påregnes at utskifting kan bli nødvendig i nær fremtid.

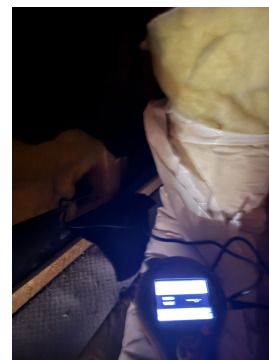
### ! TG 0 Tilliggende konstruksjoner våtrom

Det er utført hulltaking mot våt sone, og det er ikke indikert avvik i vegg. Normale fuktmålinger i treverk ligger på 7,5-12,5

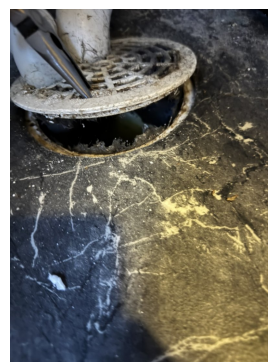
Det er ikke fall i forhold til krav/anbefalinger fra byggeåret. Våtrom skal ha sluk og gulv med tilstrekkelig fall mot sluk for de deler av gulvet som blir utsatt for vann i brukssituasjonen. Rom med sluk skal være utformet slik at eventuelt lekkasjevann ledes til sluk. Det kan ikke fremlegges dokumentasjon på faglig utførelse.

Det bør monteres veggvinkel i nedre del av baderomsplatene for å sikre korrekt utførelse og hindre fuktnntrengning. Manglende veggvinkel kan føre til at vann trenger inn bak platene, noe som øker risikoen for fuktskader i konstruksjonen.

Siden mer enn halvparten av forventet brukstid for både membran og sluk er passert, bør tilstanden overvåkes jevnlig for å oppdage eventuelle lekkasjer eller fuktskader tidlig.

Manglende dokumentasjon og alder på løsningene medfører økt risiko for at membran eller sluk kan svikte, noe som kan føre til vannskader i konstruksjonen.

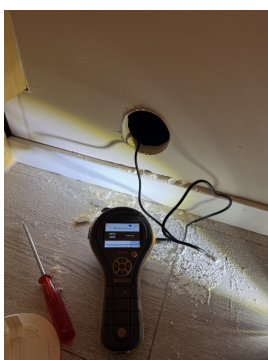
### ! TG 0 Tilliggende konstruksjoner våtrom

Det er utført hulltaking mot våt sone, og det er ikke indikert avvik i vegg. Normale fuktmålinger i treverk ligger på 7,5-12.5

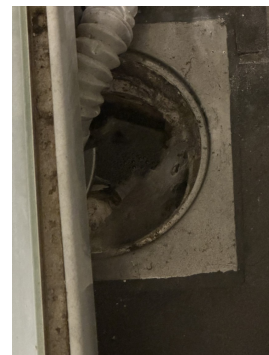
### ! TG 3 Generell

Konsekvensen av manglende oppgradering er økt risiko for fuktskader og lekkasjer, noe som kan føre til omfattende skader på tilstøtende konstruksjoner.

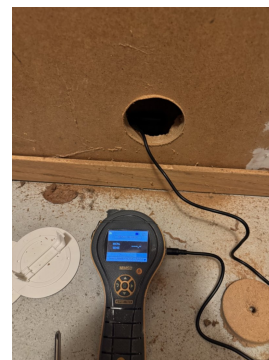
### ! TG 0 Tilliggende konstruksjoner våtrom

Det er utført hulltaking mot våt sone, og det er ikke indikert avvik i vegg. Normale fuktmålinger i treverk ligger på 7,5-12.5
