# Tilstandsrapport

Enebolig

Bårdsetvegen 188, 2390 MOELV

Befaringsdato: 13.12.2024

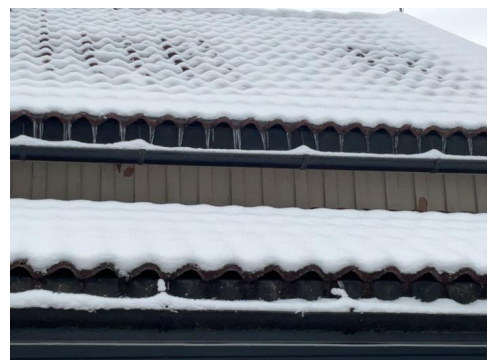
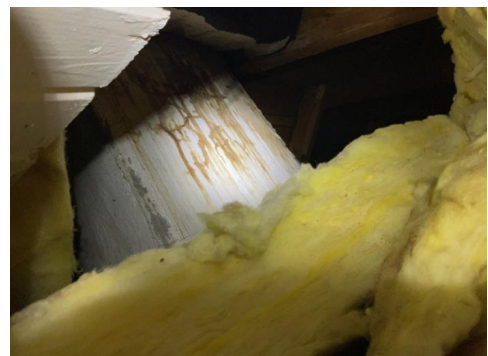
- Det er påvist avvik rundt gjennomføringer i takflaten.
- Det er påvist fuktskjolder/skader i takkonstruksjonen.
- Det er registrert symptom på aktivitet fra skadedyr

Loft kun besiktiget fra loftsluke i mangel på adkomst og gangbart gulv, loftsluke var ikke mulig å åpne fullt opp på grunn av mye isolasjon på loftsluken. Kott og knevegger er ikke besiktiget pga lagret gods. Loft må sjekkes ytterligere og må påregne avvik i de områdene som ikke er visuelt besiktiget.

Utvendig er det tydelige tegn til luftlekkasjer i form av snøtining på takstein og isdannelse i takrenner.

Leietaker opplyser om at det er utett mellom tilbygg av inngangsparti og hoveddel, det er ikke foretatt tiltak for å utbedre avviket.

- Påviste skader må utbedres.
- Konstruksjonene må sikres mot råte, sopp og skadedyr.

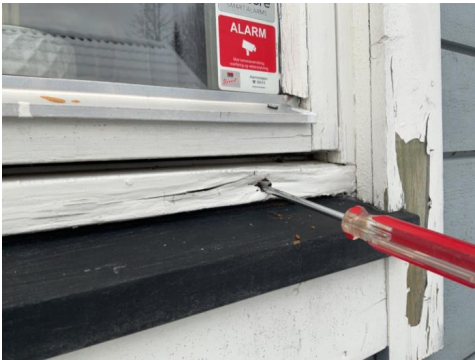
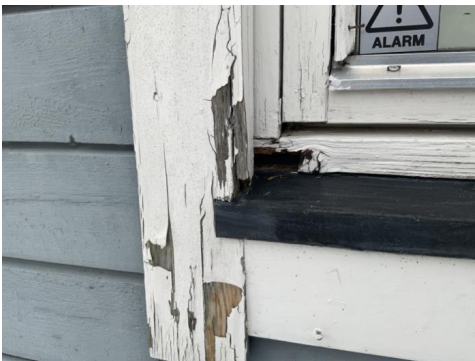
## ! TG 3 Vinduer

- Det er påvist noen glassruter som er punktert eller sprukne.
- Det er påvist vinduer med fukt/råteskader.

Vinduer med større råteskader på øst-siden.

- Vinduer med punkterte/sprukne glass må påregnes skiftes ut, enten hele vinduet eller kun selve glassene.
- Vinduer med råteskader må erstattes med nye.

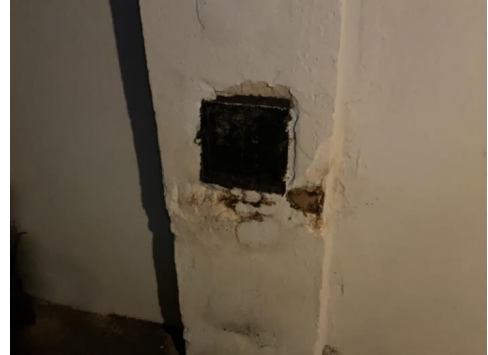
Sotluke er skadet.

Eldre piper vil ofte ha forvitringsskader, noe synlig forvitringsskader utvendig på pipetopp.

Bør påregne rehabilitering av pipe, med nytt røykrør, sotluke og overganger, pga. alder.

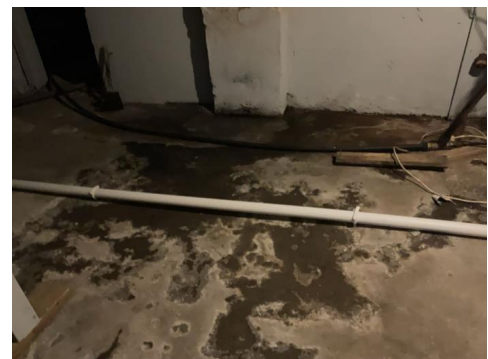
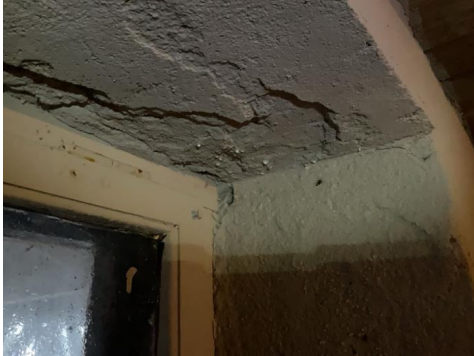
## TG 3 Rom Under Terreng

- Det er påvist indikasjoner på noe fuktgjennomtrenging i kjellergulv.
- Det er påvist indikasjoner på noe fuktgjennomtrenging inn i kjellermur.
- Det er påvist synlig fuktighet på mur/gulv i kjeller.

Det er fuktmerker i kjeller, det vil alltid være noe fukt i denne type kjellere. Fundamenter/ grunnmur og kjellergulv som er i kontakt med fuktig byggegrunn, uten kapillærbrytende underlag (plast) under, vil normalt ha fukt.

Bruken av kjelleren vil ha begrensninger på grunn av fukt.

- Det påviste fuktnivå gir grunn til å overvåke konstruksjonen jevnlig for å se utvikling over tid, og eventuelt foreta tiltak for å unngå fuktskader.

Områder ved takrennedløp er erfaringsmessig mer utsatt for fukt, vannet fra takrenner bør legges i nye rør og ledes bort fra huset. Bedre lufting og noe høyere temperatur er ofte tiltak som hjelper, bør sjekkes nærmere. Kondensvann fra varmepumpe må ledes bort fra huset. Anbefaler videre bruk av kjelleren slik den er i dag.

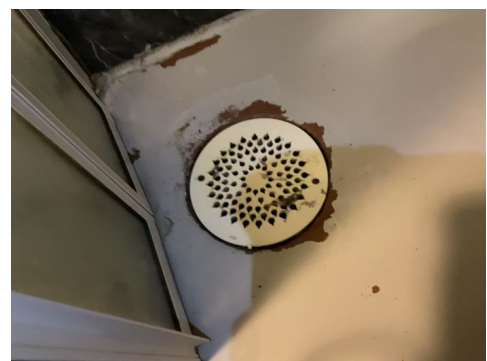
- Våtrommet må oppgraderes for å tåle normal bruk etter dagens krav. Eldre bad bør oppgraderes, eldre membran kan ha/ har sannsynligvis forvitring og er da ikke lenger vanntette. Produsenter av membraner opplyser om brukstid på rundt 20 år. Sluk med rustne skruer er ikke demontert og besikket på grunn av faren for at skruer kan knekke.

Fastskrudd og rustne skruer gjør at sluk ikke er besikket.

Bør oppgraderes før det blir uttetheter.

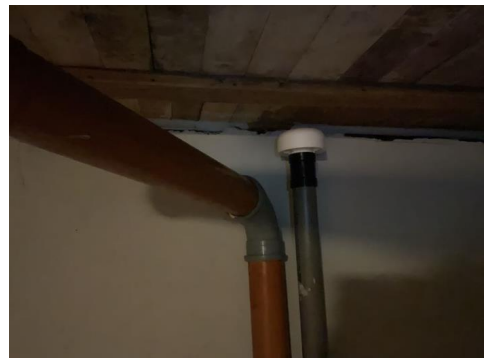
#### TG 2 Avløpsrør

Avløpsrør fra vask på kjøkken og bad går direkte i sluk i kjeller. Avvik i forskriften Tryggere bolighandel, der lufting skal over tak e.l., Durgventil er ikke anbefalt.

Durgventilen bør sjekkes jevnlig.

Avløpsrør fra vask bør kobles på hovedledning for å unngå unødvendig belastning av gammel sluk.

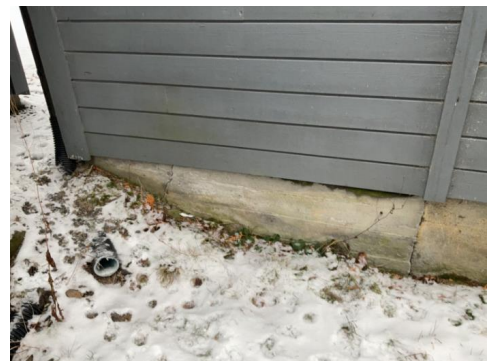
## TG 2 Fuktsikring og drenering

Ingen synlig grunnmursplast/ fuktsikring av grunnmur

- Det mangler, eller på grunn av alder er det sannsynlig at det mangler, utvendig fuktsikring av grunnmuren ved kjeller/underetasje.

- Fuktsikring av muren må etableres inkl. klemlist.

Ønske om tørrere kjeller betinger nyetablering av fuktsikring, drenering og avløp.

Påse at kjeller har riktig lufting og temperatur.

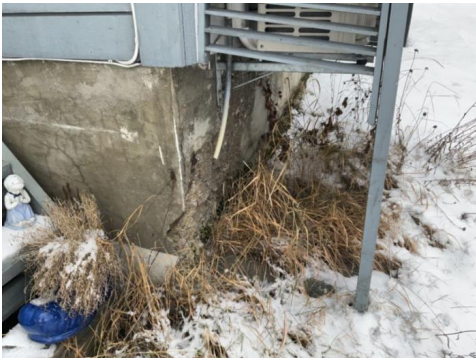
## TG 2 Grunnmur og fundamenter

Fuktighet har forvitret betongveggene noe. Må påregne noe aldersforvitring da deler av komponentene er over 70 år.

- Det må foretas lokal utbedring.

Må påregne vedlikehold og reparasjoner.

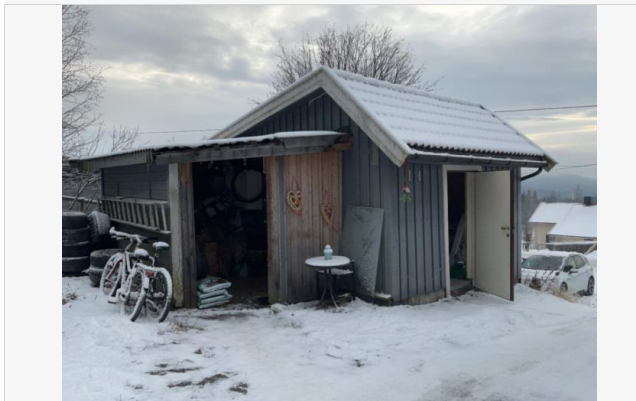
## Uthus

Bygget har alderssymptomer med forvitring og noe skader etter årenes løp.

TILSTANDSGRAD 2, generelt for hele bygget, er satt utfra registrerte avvik og anmerkninger.

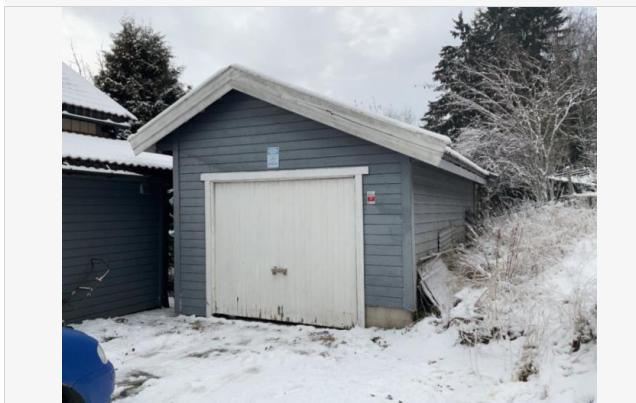
## Garasje

Bygget har alderssymptomer med forvitring og noe skader etter årenes løp.

TILSTANDSGRAD 2, generelt for hele bygget, er satt utfra registrerte avvik og anmerkninger.
